# Consideraciones de carácter historiográfico y teórico- metodológico como base para futuras propuestas de intervención en el sitio histórico de Carapicuíba, São Paulo, Brasil

**TESIS DE MAESTRÍA EN PATRIMONIO ARTÍSTICO  
Y CULTURA EN SUDAMÉRICA COLONIAL**

*Consideraciones de carácter historiográfico y teórico-metodológico  
como base para futuras propuestas de intervención en el sitio histórico  
de Carapicuíba, São Paulo, Brasil*

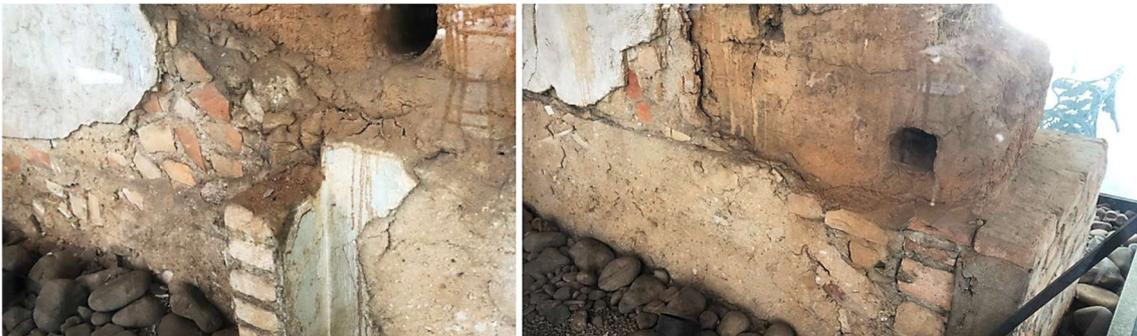
Figura 2: detalles del tramo original de pared en tapia del antiguo colegio jesuítico de São Paulo de Piratininga, hoy protegida por paneles de vidrio. Archivo fotográfico del autor.

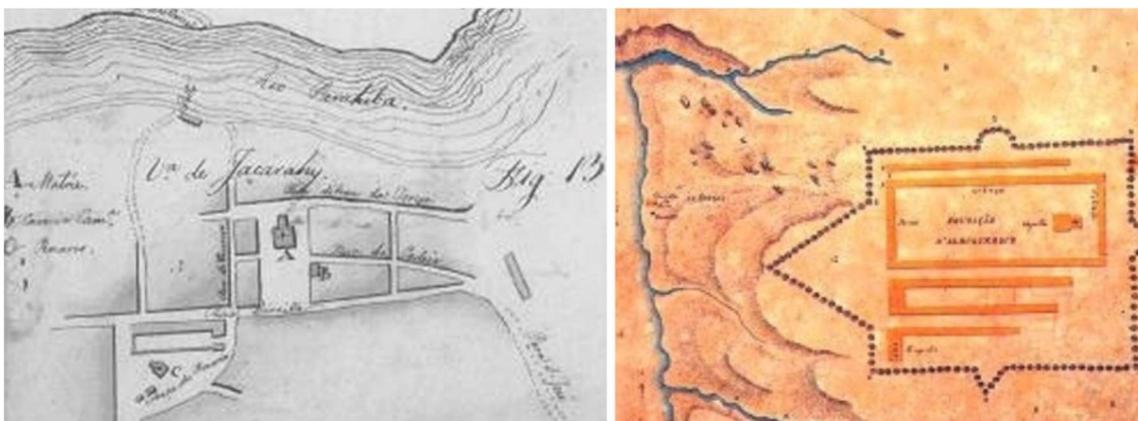
Figura 20 (a la izquierda): iglesia en el medio de la plaza y casas cerrando el espacio en la Villa de Jacareí, población que se formó alrededor de 1650 (São Paulo). Fuente: Nestor Goulart dos Reis Filho. Extraído de: Onozato, T. (2008). *Espaço da Criança na Aldeia de Carapicuíba*. Faculdade de Arquitetura e Urbanismo da Universidade de São Paulo - FAUUSP. Figura 21 (a la derecha): iglesia en el medio de la plaza y *ocara* indígena cerrando el espacio en la población de Albuquerque en 1797, actual ciudad de Corumbá, Mato Grosso do Sul. Fuente: *Imagens de Vilas e Cidades do Brasil Colonial*. Extraído de: <https://www.vitruvius.com.br/revistas/read/minhacidade/01.010/2089>

entre la *ocara*<sup>39</sup> indígena, el *forum* o el *ágora*, o incluso la *piazza* itálica. La solución urbana preferida por los jesuitas era el tipo basado en las Leyes de las Indias<sup>40</sup> (SAIA, 2012 [1972]), un sistema ortogonal de calles y callejones formado por las construcciones, con una gran área libre en el centro, el patio, o plaza central (Figg. 20, 21, 22 y 23).

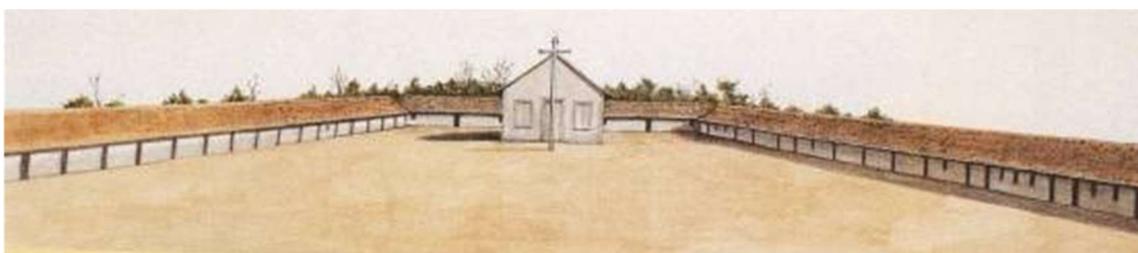
Figura 22 (a la izquierda): iglesia en el medio de la *ocara* en la población de Albuquerque en 1797, actual ciudad de Corumbá, Mato Grosso do Sul. Fuente: Nestor Goulart dos Reis Filho. Extraído de: Onozato, T. (2008). *Espaço da Criança na Aldeia de Carapicuíba*. Faculdade de Arquitetura e Urbanismo da Universidade de São Paulo - FAUUSP.

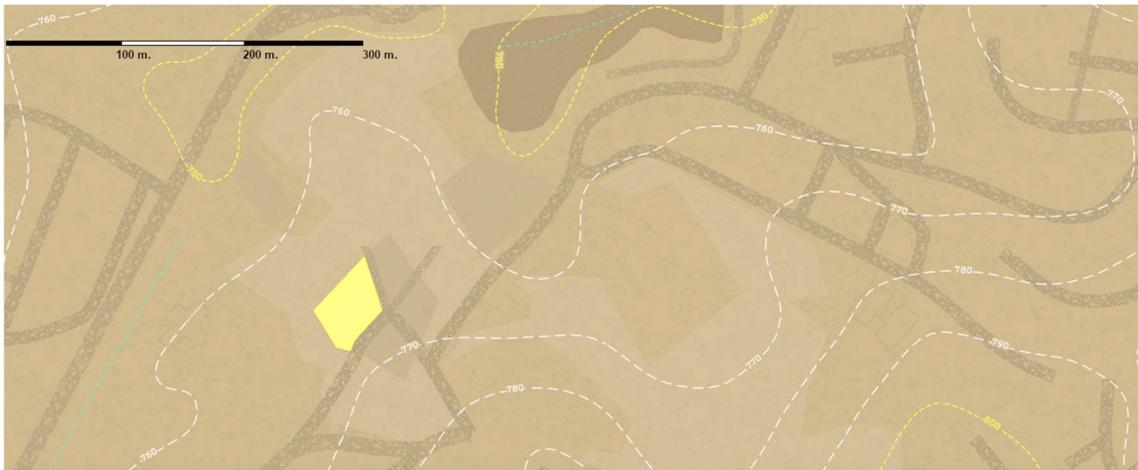
Figura 24: curvas de nivel en el sitio histórico de Carapicuíba. Como se puede observar, el sitio de la aldea se posiciona en un terreno que, de 750 m. de altura, sube hasta 800 m. Base: *Mapbox Desert Planet*. Adaptación del autor.

El río Tietê está a una distancia aproximada de diez kilómetros de la zona, lejos para la época. Sin embargo, el aldeamiento responde a los preceptos coloniales modernos de aquel período, con el sitio situado topográficamente a 750 metros de altitud (Figg. 24 y 25), en una vertiente suavizada, que no excede los treinta grados de declividad y que converge en el fondo del valle con el encuentro de dos canales de drenaje: los arroyos de la *Aldeia* y de la *Fazenda*. El torrente Carapicuíba se posiciona aproximadamente a 500 metros, funcionando como otro importante arroyo de drenaje. Por lo tanto, el aldeamiento se hallaba en una altitud considerablemente segura de crecidas y próxima de

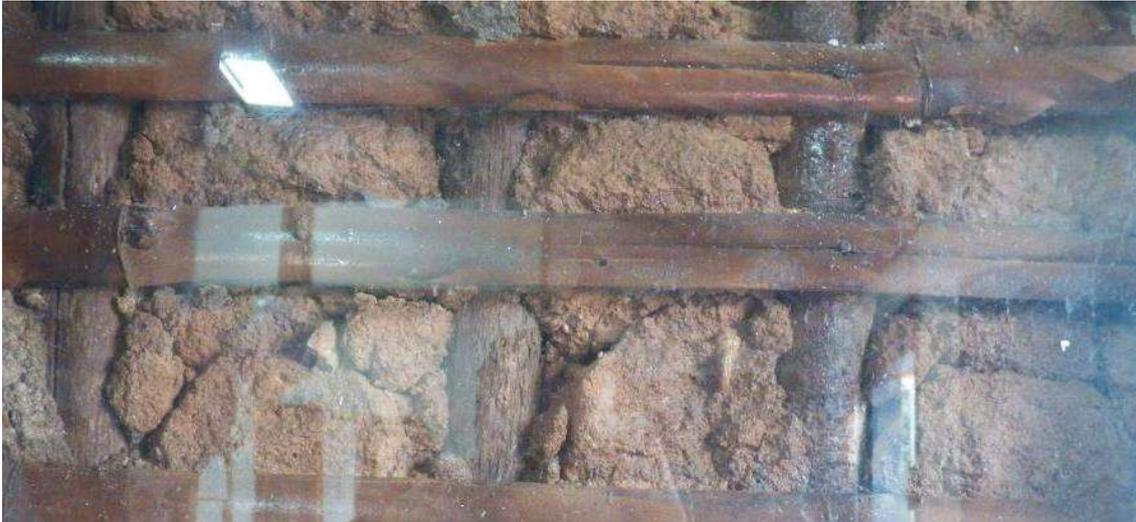
Figura 28: tramo de pared en *pau-a-pique* visible en una das casas y protegida por vidrio. Foto de Valter Barcala. Fuente: <http://valterbarcala.blogspot.com/2012/10/carapicuiba-em-imagens.html>

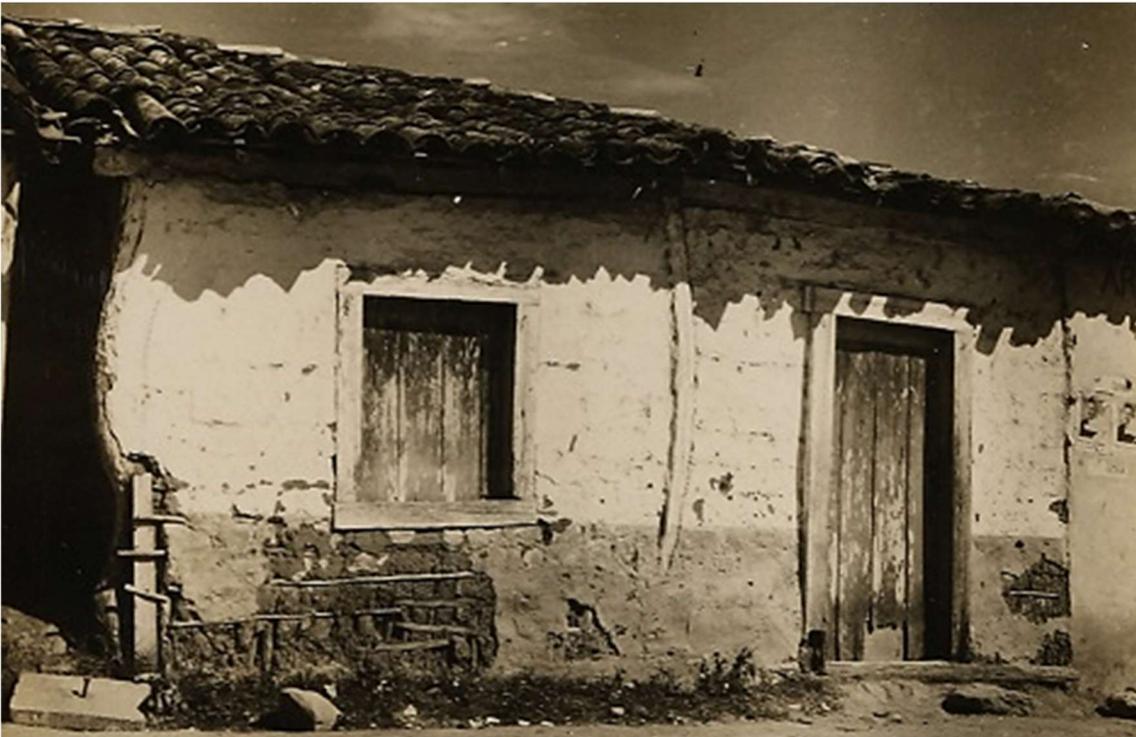
Figura 29: imagen probablemente anterior al *tombamento*. Es probable, también, que la foto sea de autoría de Benedito Junqueira Duarte, y no de Herman Hugo Graeser, y sacada en 1939. Notar la pared construida en *pau-a-pique*. Fuente: *Acervo Digital do IPHAN*.

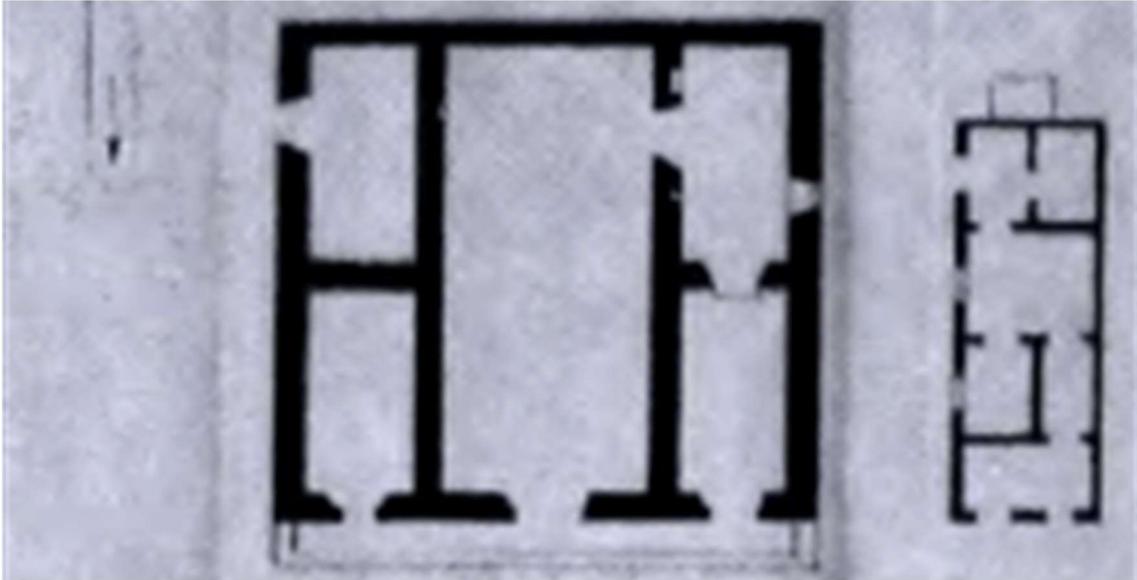
Figura 30: planta de la capilla de *São João Batista*. Se note la nave única y rectangular de la capilla, y los accesos independientes, uno de ellos para la sacristía, a la derecha. Fuente: *Acervo Digital do IPHAN*. Extraído de: CONDEPHAAT (1973). *Processo n° 00339. Secretaria de Cultura, Esportes e Turismo do Estado de São Paulo*.

Sobre la capilla de *São João Batista* necesitamos abrir un paréntesis para reflexionar un poco sobre su lenguaje arquitectónico, que creemos está estrechamente ligado a la arquitectura del ciclo del oro brasileño. Filho (2018), afirma que la arquitectura religiosa brasileña de pequeño porte está asociada al modelo arquitectónico del período inicial de la explotación del oro, característica visible especialmente en Minas Gerais. Según el autor, el partido general de la composición presenta caracteres comunes (Figg. 30 y 31), y que hallamos en Carapicuíba (Figg. 32 y 33), como: a) planta rectangular, b) techo de dos aguas, c) sacristía con entrada independiente y techo más bajo que el de la capilla mayor, d) inexistencia torre con campanario, e) inexistencia de ornamentación en las paredes internas y en los techos; f) ornamentación externa escasa o inexistente. Caracteres, estos, de sobriedad de la arquitectura jesuítica en Brasil, como la define Costa (1941).

Filho (2018), también, afirma que el diseño de la planta rectangular y la nave única deriva del norte de Portugal y muy utilizado en las capitanías del norte de Brasil, especialmente en Bahía, y Minas Gerais. Las fachadas (Figg. 31, 32 y 33), inclusive, son generalmente privadas de ornamentación, resultando en una superficie lisa y blanca que refleja la luz. Las puertas, generalmente acolchadas, son probablemente el único elemento decorativo de las fachadas, a pesar de la capilla de Carapicuíba presentar pintura de barrado azul. Interesante notar que la campana se sitúa en una pequeña abertura rectangular moldurada por madera, como a sustituir el ojo circular.

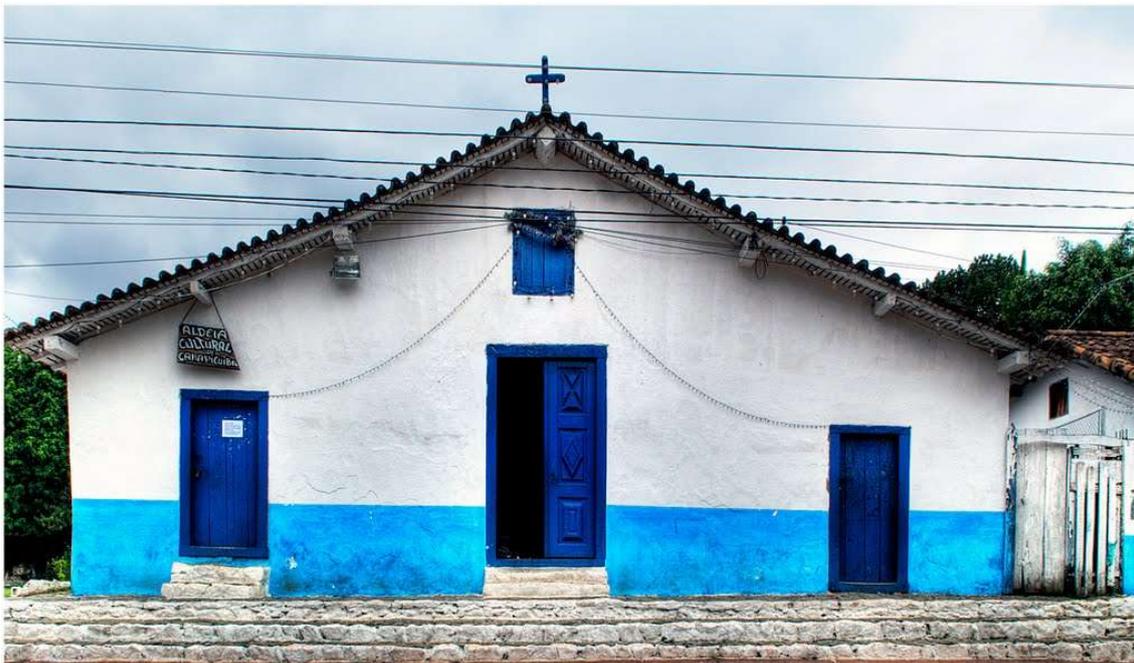
Figura 31: fachada de la capilla de *São João Batista*, con accesos independientes, inexistencia cuasi que total de ornamentación, concentrada en la puerta acolchada y en el barrado azul. Se note también la pequeña puerta rectangular de la campana, conforme esquema de la figura 64. Foto: Wilson Houck Jr. Extraída de: <http://eboaviagem.blogspot.com/2016/03/2603-aniversario-de-carapicuiiba.html>

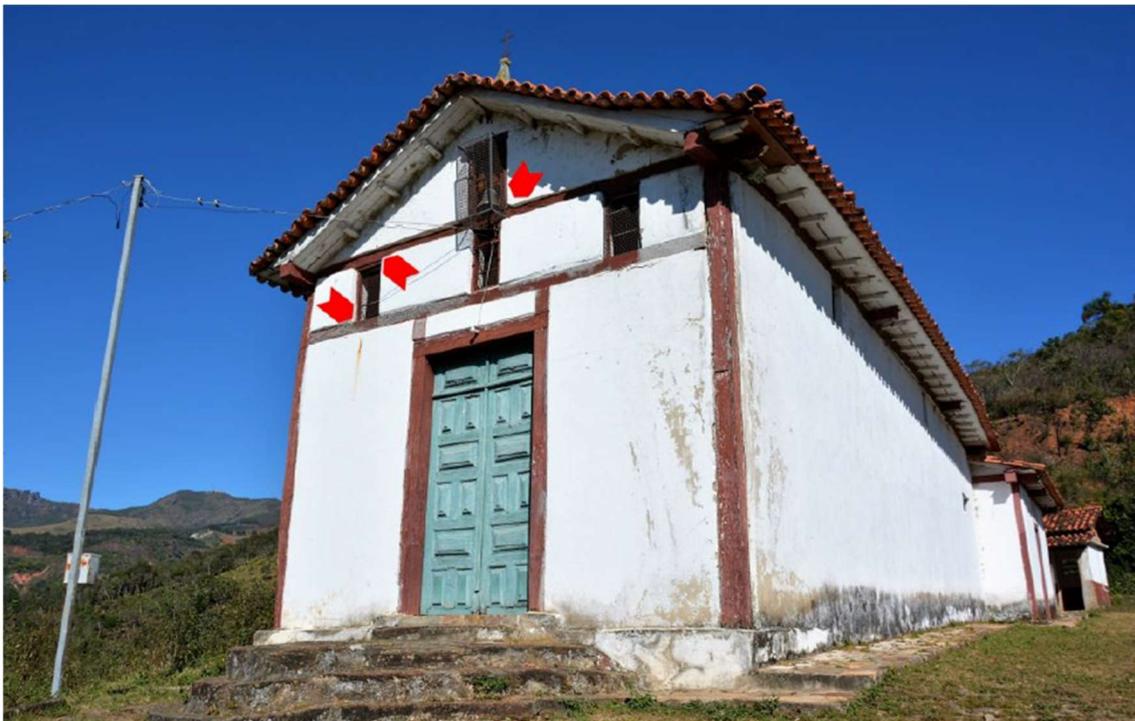
Figura 33: Capilla de Santa Teresa d'Avila, Mariana, Minas Gerais, 1703. Fuente: Filho, E. M. (2018). *Notas para o estudo de capelas do Ciclo do Ouro em Minas Gerais*. Revista Restauro, (2), 4.

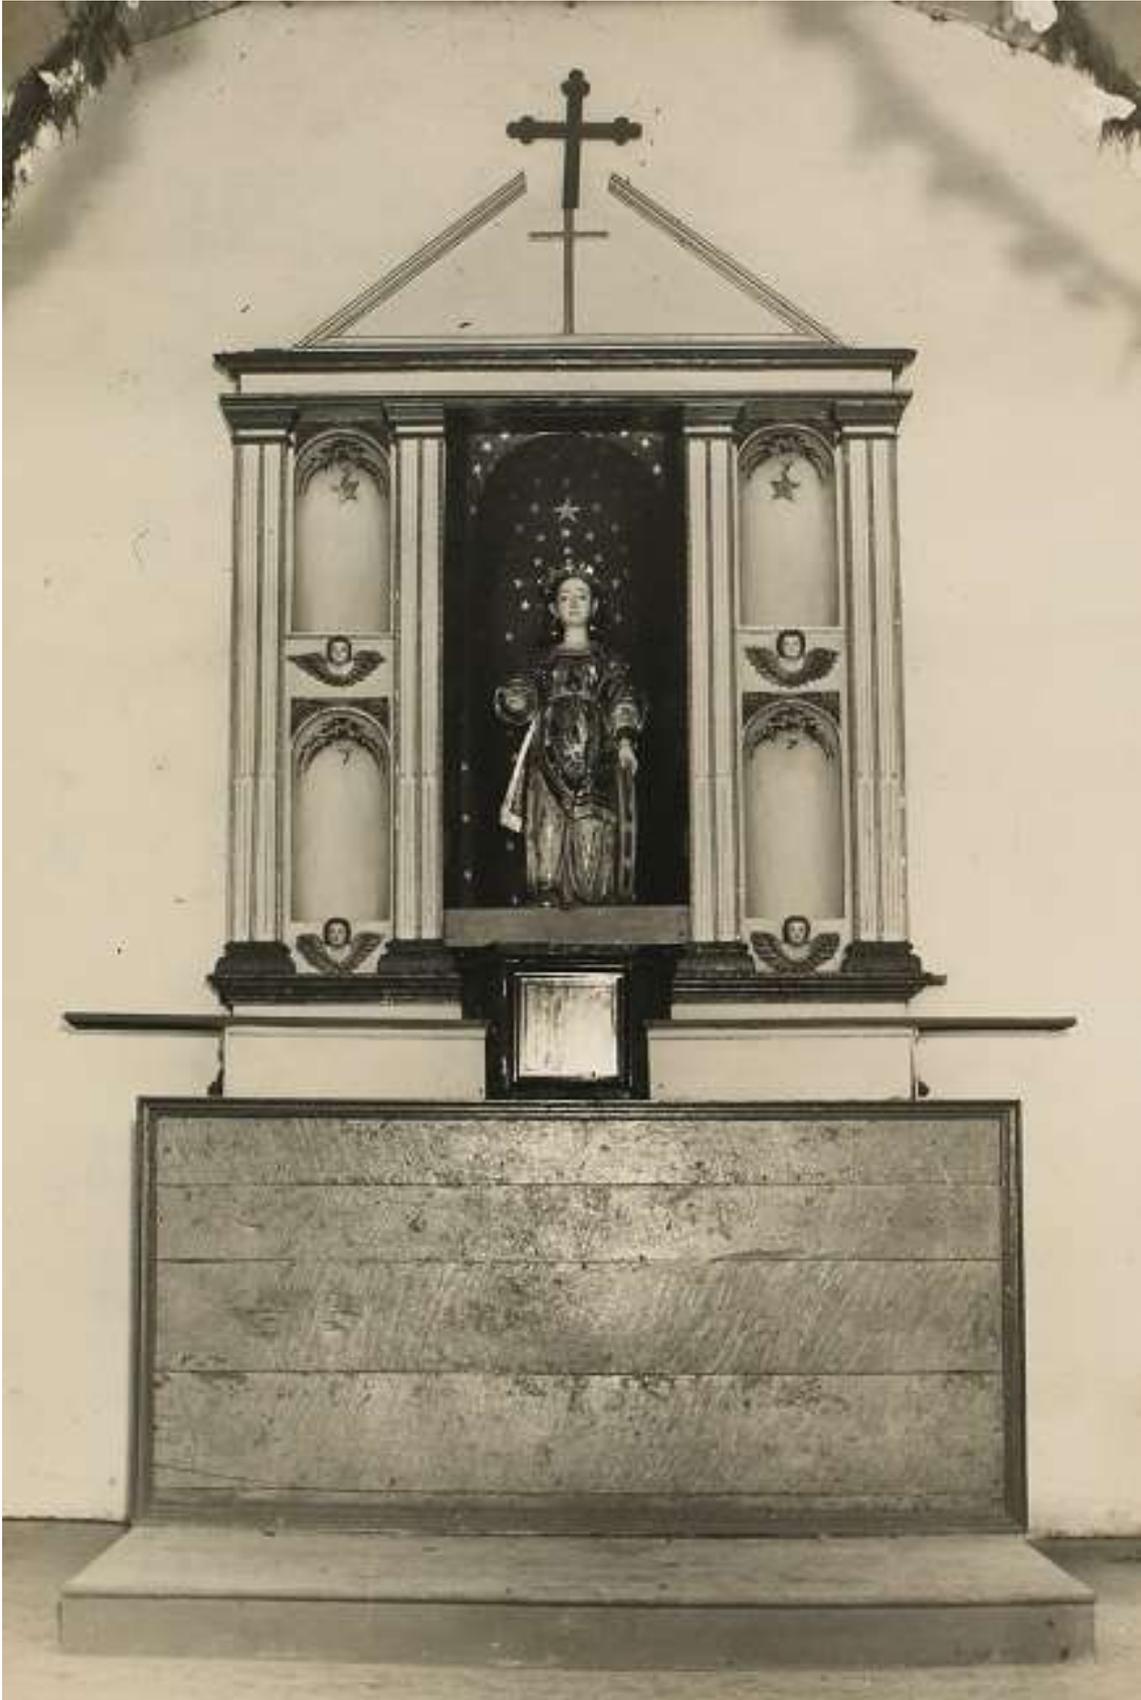
Figura 36: el retablo de la capilla de São João Batista. Foto: Herman Hugo Graeser, sin fecha. Fuente: *Acervo Digital do IPHAN*.

<sup>57</sup> "En el único altar del templo hay un retablo de madera con decoración bastante simple; el sagrario y el gran nicho principal dominan la parte central, que está flanqueada por cuatro falsas pilastras, éstos a su vez limitando, en pares, áreas ocupadas por cuatro nichos secundarios superpuestos de dos en dos, cada uno de los cuales tiene un querubín en su base respectiva. En los años de nuestras observaciones (1979), este retablo se encuentra pintado al óleo, color crema con partes en azul oscuro acentuando lo que sería la base y el capitel de las pilastras además de una franja superior a modo de entablamento. Conviene subrayar ser un trabajo de talla bastante simple, y quizás sea producto de mano de artífice indígena, incluso si consideramos su colocación por Lucio Costa entre los del primer período — seiscientistas — aunque datan de comienzos del siglo XVIII. En el nicho central se encuentra la antigua imagen de Santa Catarina (madera, a unos 1,10 m de altura). También en talla, el sagrario se resume a una caja de unos 30 cm cuyos lados presentan trabajo en alto relieve con elemento floral en curvas y cuya puerta contiene en bajo relieve dorado las letras IHS y una cruz. La base del sagrario está con el borde quemado, sin duda por el uso involuntario de la lámpara o vela en la mesa. Imágenes de fabricación industrial y candelabros complementan el altar. A su derecha, suele haber un crucero de madera, oscuro, con una tela blanca en los brazos - la llamada «toalla de la cruz»" (FILHO, 2016 [1979], pp. 37-38. Traducción del autor).

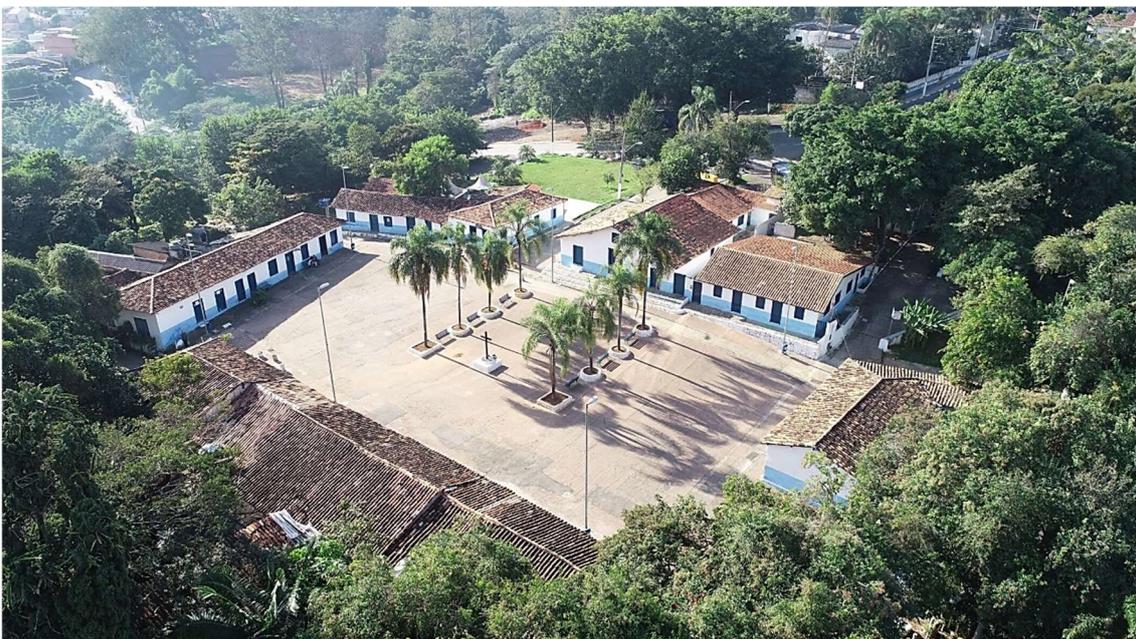
Figura 40: el patio del aldeamiento con su adro de palmeras. Fuente: página web del municipio de Carapicuíba.

39) en las paredes blancas de las construcciones y el adro de palmeras en el centro del patio (Fig. 40) en contraposición a la concepción jesuítica original. El espacio delimitado por las palmeras marcaba los pasos de las danzas tradicionales y el barrado azul constituía el símbolo de la cultura *caipira*, patrón adoptado por todos los habitantes.

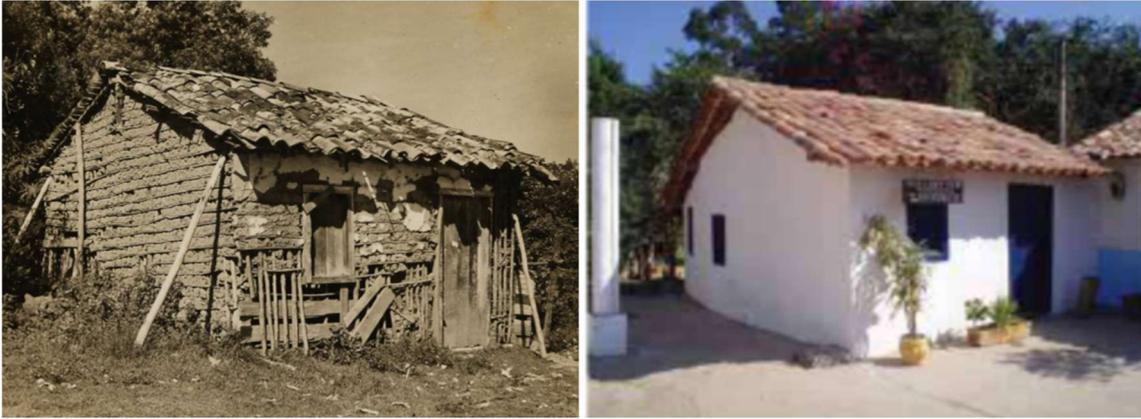
Figura 50 (a la izquierda): una de las casas en imagen de 1956, de autoría de Herman Hugo Graeser. Fuente: *Acervo Digital do IPHAN*. Figura 51 (a la derecha): la misma casa, en foto de 2006, de autoría de Antonio L. Sarasá, después de la última restauración en 2004. Fuente: Andrade, A. L. D. (2006). *Aldeia de Carapicuíba*. In: *Patrimônio: Atualizando o Debate*, pp. 24-32. (Orgs) Mori, V. H. et al. São Paulo: 90 SR/IPHAN.

Figura 52 y 53: remontaje de la casa representada en las figuras 50 y 51 utilizando la misma técnica original del *pau-a-pique*. Foto: Herman Hugo Graeser, 1956, sacada durante los trabajos de restauración. Fuente: Andrade, A. L. D. (2006). *Aldeia de Carapicuíba*. In: *Patrimônio: Atualizando o Debate*, pp. 24-32. (Orgs) Mori, V. H. et al. São Paulo: 90 SR/IPHAN.

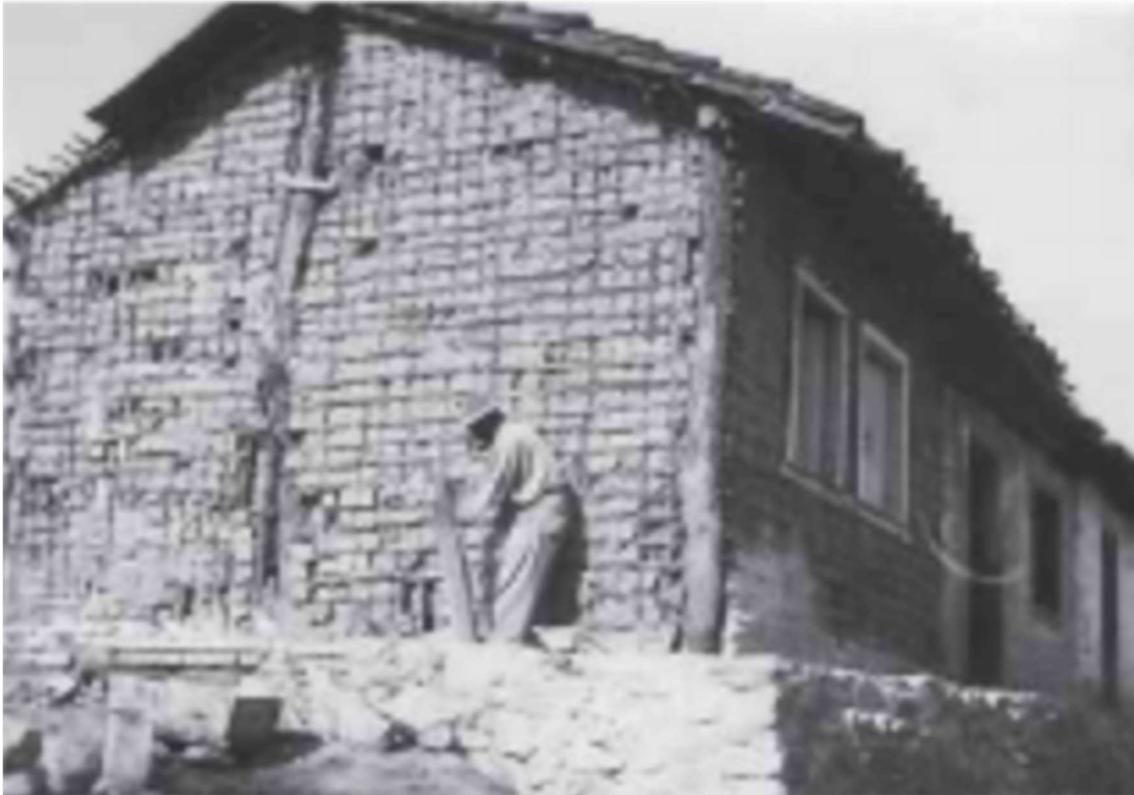
*Figura 55: restauración de una de las casas. Foto: Herman Hugo Graeser, 1956. Fuente: Andrade, A. L. D. (2006). *Aldeia de Carapicuíba*. In: *Patrimônio: Atualizando o Debate*, pp. 24-32. (Orgs) Mori, V. H. et al. São Paulo: 90 SR/IPHAN.*

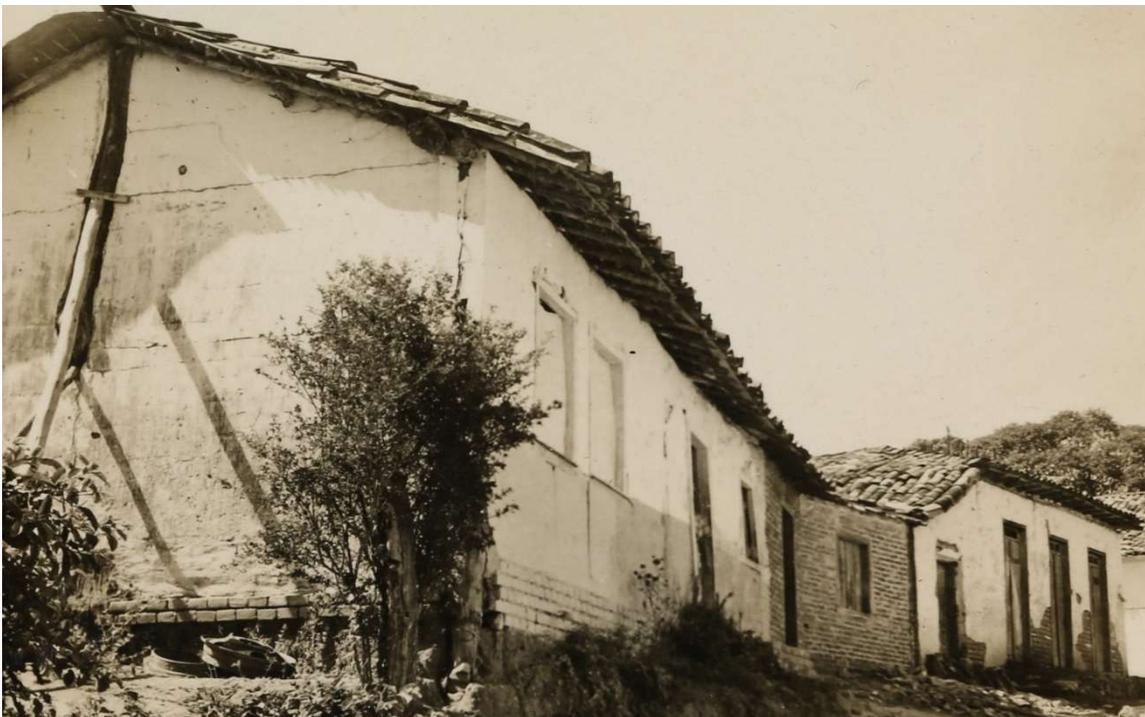
*Figura 56: la misma casa en la figura 55 antes de la restauración. Se note hacia el fondo, las paredes en ladrillo mostradas en la figura 54. Foto: Herman Hugo Graeser, 1956. Fuente: *Acervo Digital do IPHAN*.*

Figura 54: imagen de 1956 de autoría de Herman Hugo Graeser. Fuente: *Acervo Digital do IPHAN*. Es posible que estas paredes en ladrillo hubieran sido construidas, en sustitución de las antiguas en *pau-a-pique*, durante los trabajos de restauración de los años 50. El rectángulo evidencia que, donde termina la pared en ladrillo, comienza el *pau-a-pique*.

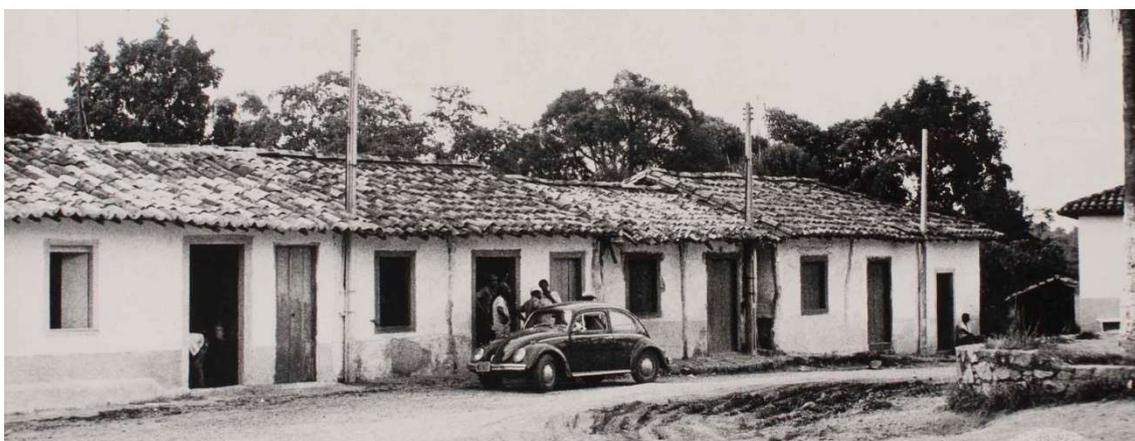
Figura 60: el aldeaamiento en una imagen de los 70. Son visibles los muretes del adro y la instalación de postes eléctricos en cada unidad. Fuente: *Repositório Digital do Arquivo Público do Estado de São Paulo.*

En 1970 el Ayuntamiento de Carapicuíba realizó obras de reforma en el patio del sitio histórico, regularizando la ligera pendiente y construyendo rústicos muretes alrededor de la iglesia y del crucero (Fig. 60 y 61), que ahora están a un nivel arriba. La falta de políticas públicas claras y de coordinación entre la sociedad civil y las autoridades, se refleja en lo ocurrido en 1975, cuando un grupo de estudiantes logra permiso para retirar de la iglesia la imagen de Santa

La energía eléctrica domiciliar llega en el sitio histórico solo en 1968, y según consta, el Ayuntamiento habría solicitado la orientación del IPHAN, pero debido a la demora en la respuesta, el alcalde decidió instalar sin el dictamen del órgano, resultando en un trabajo precario, donde los postes fueron fijados a los bordes para sostener los cables (Fig. 60). Hasta 1979 esta red eléctrica será solo para uso doméstico, sin iluminación pública. En el mismo año, inclusive, el servicio de abastecimiento de agua llega hasta parte de las residencias del sitio histórico y pocos años antes incluso red telefónica (FILHO, 2016 [1979]).

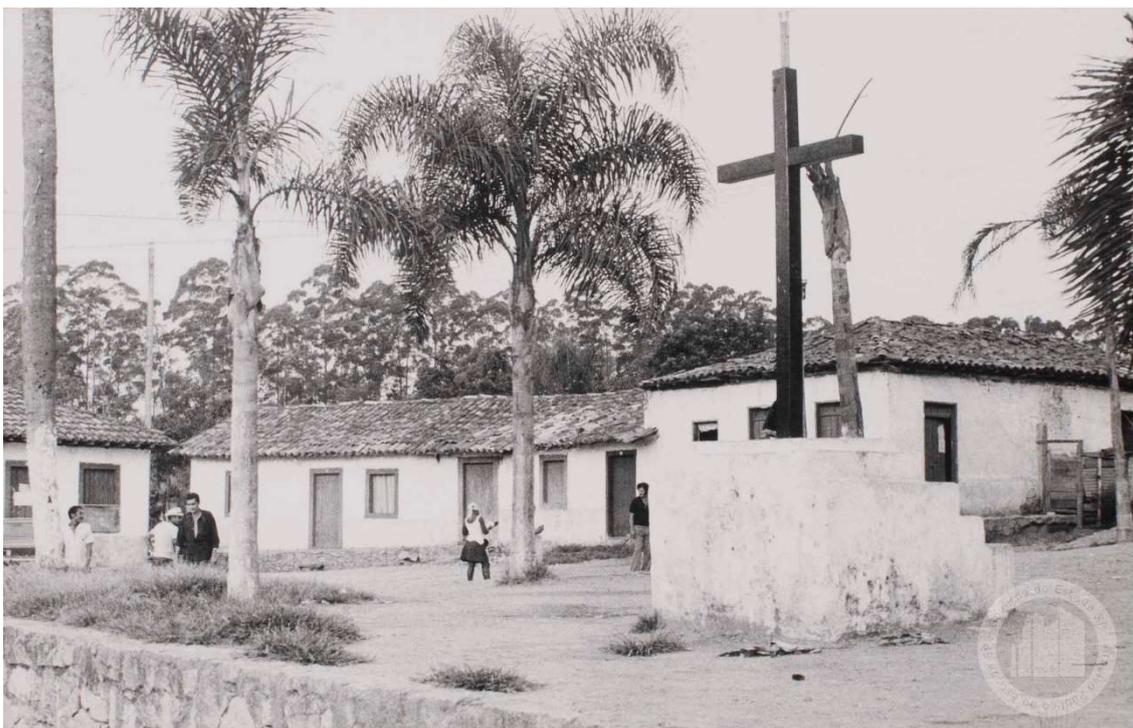
Figura 61: el aldeamiento en una imagen de los 70. Son visibles los muretes del adro. Fuente: *Repositório Digital do Arquivo Público do Estado de São Paulo*.

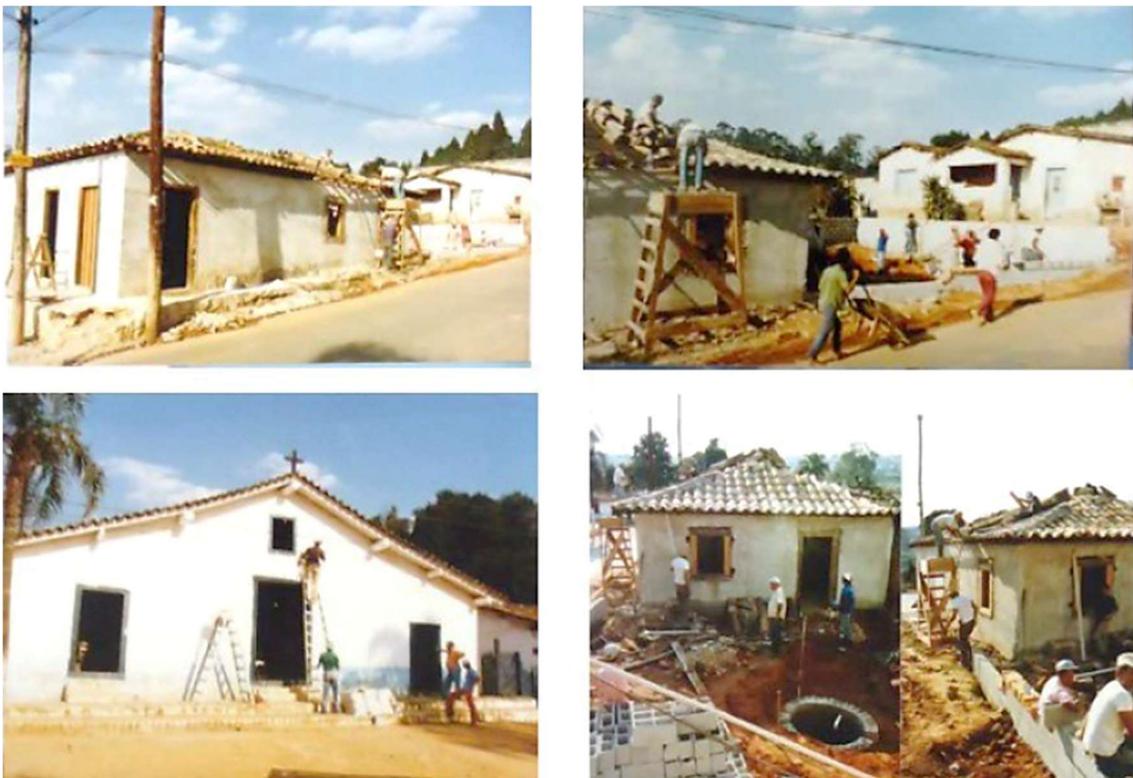
Figura 73: reformas en 1985. Fuente: Arquivo 9ª SRIPHAN/SP. Extraído de: Oliveira, R. F. de (2016). *De Aldeamento Jesuítico a Periferia Metropolitana: Carapicuíba/SP como rugosidade patrimonial*. Universidade de Brasília.

Finalmente, entre 1982 y 1989 hubo informes y reformas estructurales de las casas (Fig. 73), algunas de esas importantes, con el propio apoyo de los habitantes. Intervenciones relevantes fueron realizadas incluso en la iglesia con

el techo reemplazado por el propio CONDEPHAAT. Aunque estas intervenciones no fueron suficientes para suplir los enormes problemas en la integridad del conjunto, vale destacar el hecho de que las mismas fueron concebidas, en la visión del entonces director del IPHAN, Aloisio Magalhaes<sup>71</sup>, como forma de promoción social y empoderamiento de la población, en una modificación de actitud: no más excesivamente académica, especialista y fiscalizadora, sino ahora consejera, asociada, orientadora y promotora de actividades (OLIVEIRA, 2016).

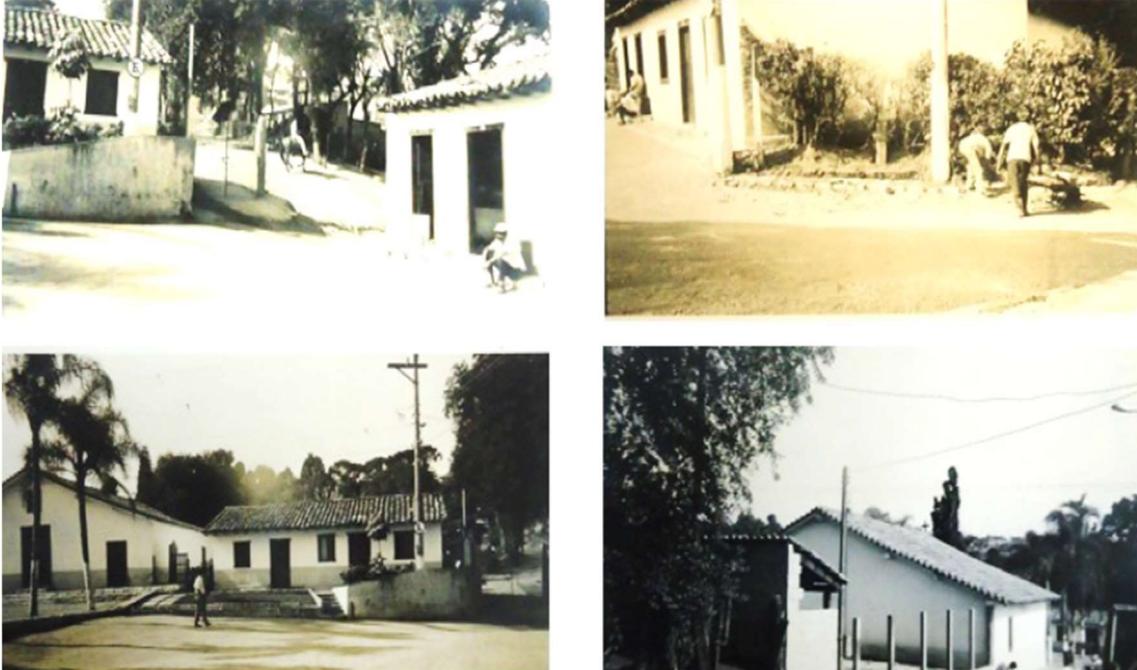
Figura 74: Instalación desordenada de postes eléctricos. Fuente: *Arquivo 9ª SRIPHAN/SP*, 1991. Extraído de: Oliveira, R. F. de (2016). *De Aldeamento Jesuítico a Periferia Metropolitana: Carapicuíba/SP como rugosidade patrimonial*. Universidade de Brasília.

Sin embargo, durante la década de 1990 se registra la misma precariedad de los años anteriores (Fig. 74 y 75), aumento de postes de luz, cableado eléctrico y otros trabajos menores realizados por los mismos residentes, mientras

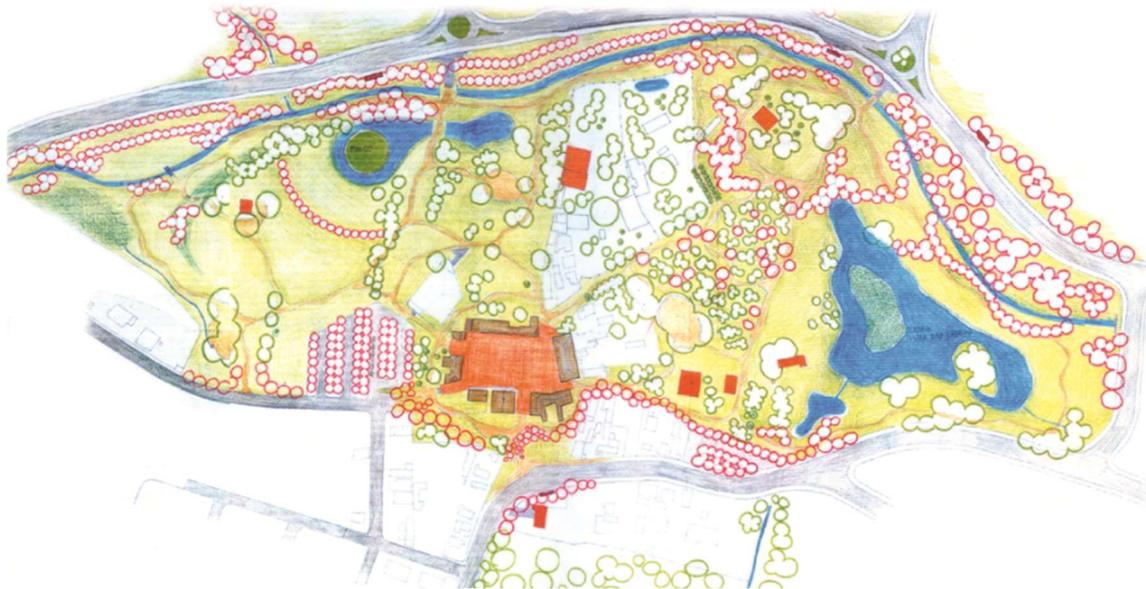
Figura 76: anteproyecto del parque, 1994. Dibujo de Caio Boucinhas. Fuente: Boucinhas et al. (2018). *Participação, arte e vivências num território cultural*. RUA, (24-1), p. 139–163. Campinas, SP.

Este cambio de atención, hacia un área más amplia, llevará a la creación del *Parque da Aldeia* en 1996 (OLIVEIRA, 2016). El proyecto del *Parque Ecológico Aldeia de Carapicuíba* (Figg. 76 y 77) fue elaborado por el arquitecto Caio Boucinhas, contratado por el ayuntamiento de Carapicuíba, con el fin, incluso, de involucrar al sitio histórico.

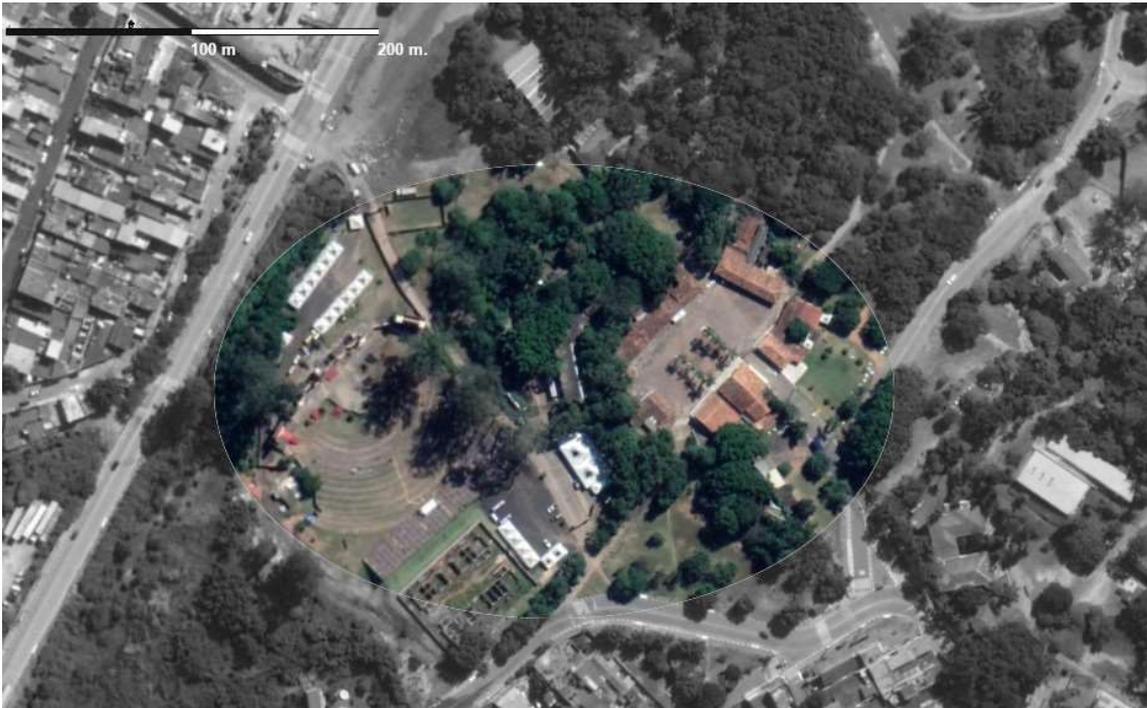
Figura 79: proximidad entre sitio histórico y teatro. Base: *Google Earth 2020*. Adaptación y modificaciones del autor.

El *Teatro Arena*, que se ubica al oeste del sitio fundacional (ver figuras 79 y 80), también se encuentra en estado de abandono y degradación, probablemente en condición peor que el resto del parque. Se cree que la suspensión de las actividades, incluidas las de responsabilidad del poder público, como las de limpieza, ha agravado una situación en cualquier caso común y corriente. El teatro, además de ver interrumpido cualquiera de los ya escasos y poco remunerativos eventos, podría considerarse hoy un espacio sin uso, donde hay presencia de basura y suelo no cuidado (Fig. 136), resultando peligroso sentarse por haber incluso presencia de roedores circulando. El paisaje a su alrededor es la perfecta representación de la confusión urbana que caracteriza a las periferias paulistas. Por un lado, la densidad y la precariedad

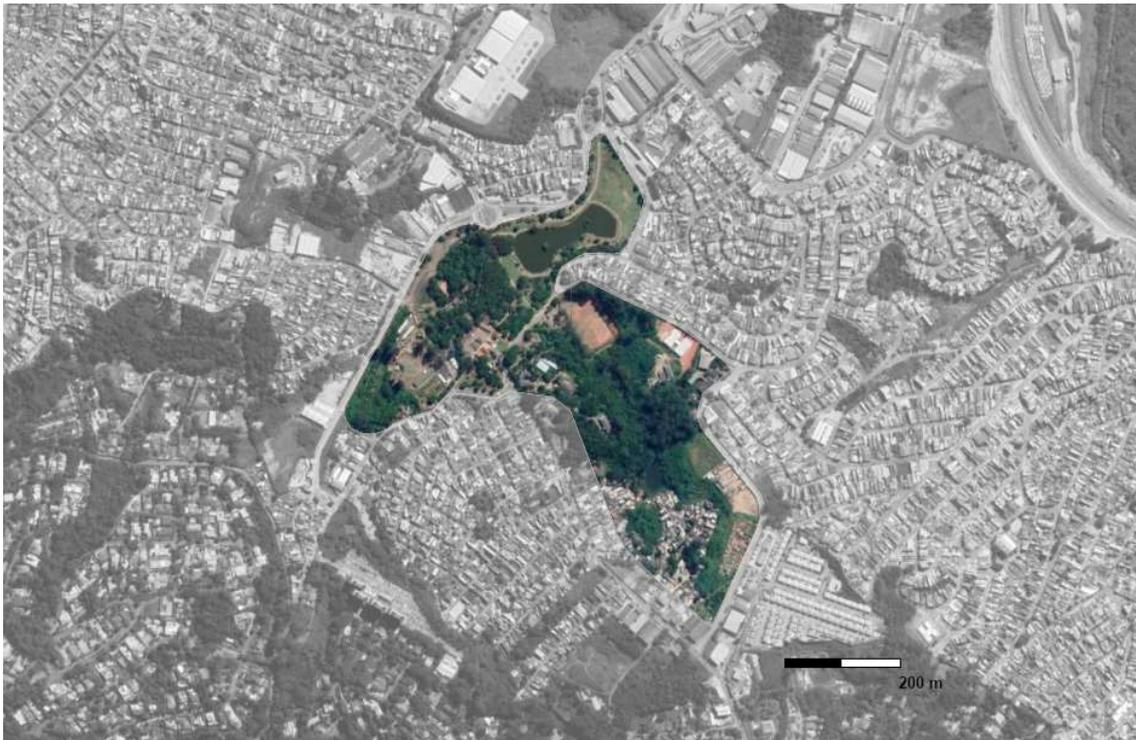
Figura 81: perímetro del *Parque da Aldeia*. Base: Google Earth 2020. Adaptación y modificaciones del autor.

sido realizado parcialmente - y sobre el cual más adelante discutiremos de su condición actual -, el parque (Fig. 81) tiene capacidad para 80 mil personas, posee ciclovías, patio, pistas para caminatas, plaza para eventos, mesas y locales adecuados para parrillada y, además, está abierto a la participación de vendedores ambulantes, así como tiendas de *snacks* y otras comidas típicas (BOUCINHAS et al., 2016).

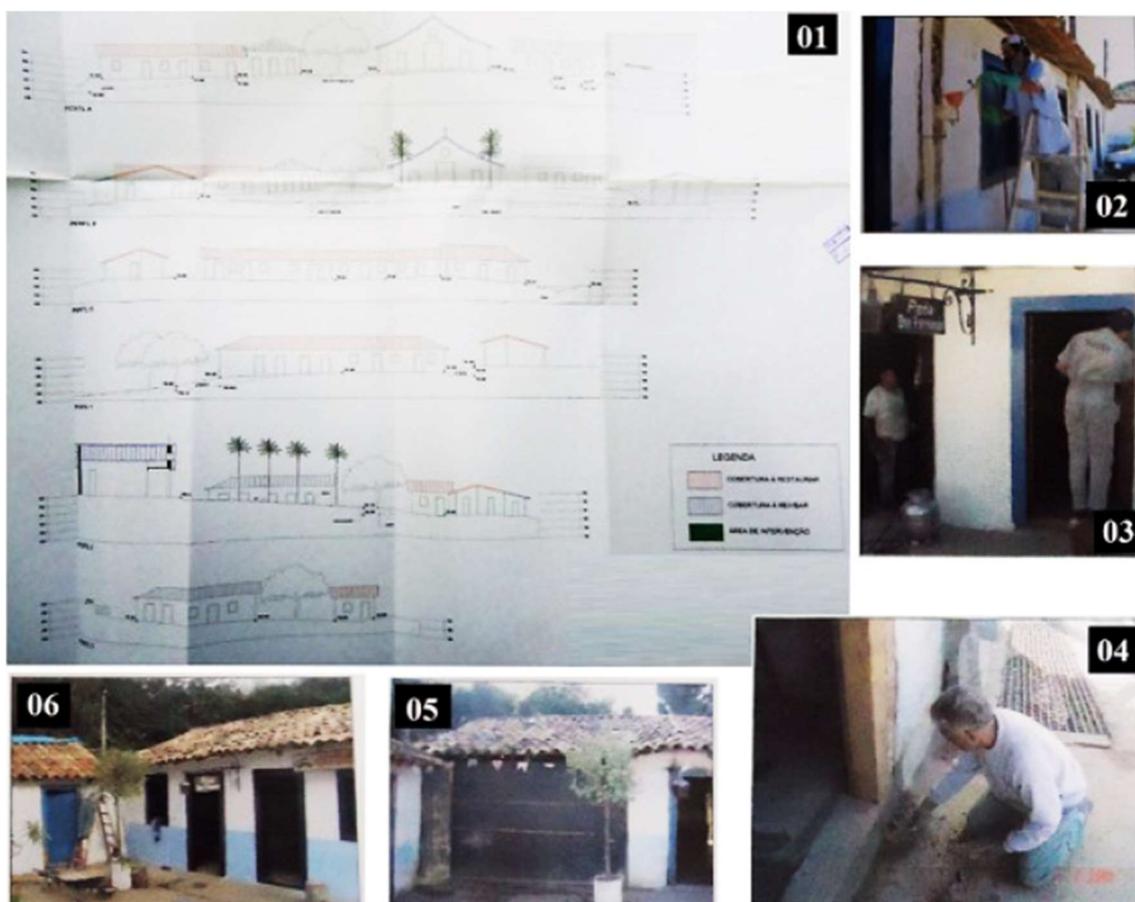
Figura 85: "1) Perfis para intervenção em el conjunto de la Aldeia de Carapicuíba; (2) Aplicación de productos contra termitas; (3) Pintura de puertas y ventanas; (4) Restauración de topes y umbrales; (5) Fachadas casas 01 y 02 como encontradas antes de la ejecución del proyecto; (6) Fachada después de la reconstrucción y restauración - 2004. Recursos Minc/SE/FNC. Fuente: Arquivo da 9ª SRIPHAN/SP" (OLIVEIRA, 2016, p. 281).

Banco/Raposo Tavares, inclusive a través de una malla de interconexión entre los municipios de Cotia, Osasco y Carapicuíba (OLIVEIRA, 2016). Oliveira (2016) aún relata que, en 2004, a través de un convenio estipulado junto al Ministerio de Cultura, el IPHAN emprende nuevas e importantes intervenciones (Fig. 85) inyectando considerables recursos económicos que, si se suman a los invertidos en las obras de 1998 después de la inauguración del *Parque da Aldeia*, llegan a un total de R\$ 200.000,00.

Los trabajos se relacionaban a restauración de enmaderados, mobiliario, recuperación de puertas y ventanas, pintura, tratamiento de combate a hormigas y termitas, y la reconstrucción casi por completo de las casas que albergaban el restaurante, ya reconstruidas probablemente en 1986.

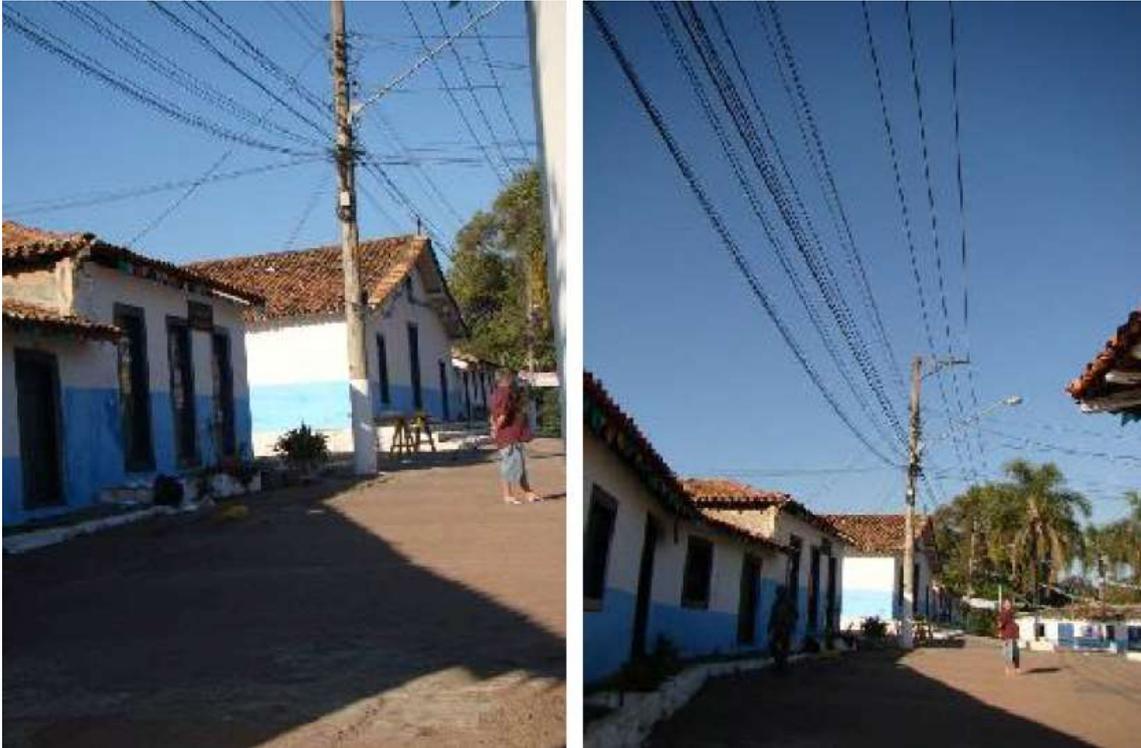
Figura 89: postes y cableado eléctrico expuesto. Fuente: Faccio, N. B. (2010). *A Aldeia Carapicuíba e sua Resolução de Tombamento*. Revista Tópos, (4-2), 60–108.

de 2009. Esto generó un gran descontento entre los residentes, pues perjudicó el comercio local, dificultó la llegada de visitantes y la movilidad de peatones, ya que el conjunto queda en cima a una colina. En el capítulo 4, vamos a comprobar la situación actual, de 2020, para tomar conocimiento sobre el comercio local en el parque y en el sitio histórico. En 2009 todavía se observaba la presencia de postes de hormigón y cableado eléctrico expuesto (FACCIO, 2010 [Fig. 89]).
