# Consideraciones de carácter historiográfico y teórico- metodológico como base para futuras propuestas de intervención en el sitio histórico de Carapicuíba, São Paulo, Brasil

**TESIS DE MAESTRÍA EN PATRIMONIO ARTÍSTICO  
Y CULTURA EN SUDAMÉRICA COLONIAL**

*Consideraciones de carácter historiográfico y teórico-metodológico  
como base para futuras propuestas de intervención en el sitio histórico  
de Carapicuíba, São Paulo, Brasil*

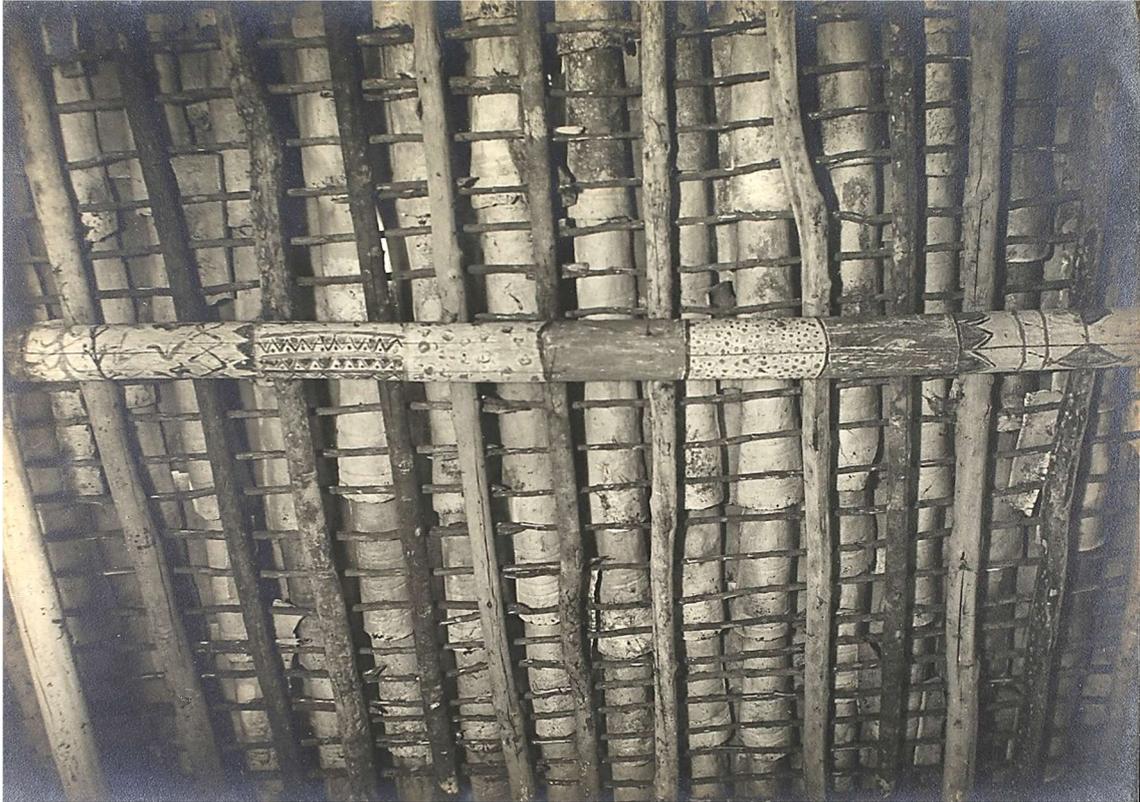
Figura 94: jácena decorada en el techo de la capilla de *São João Batista*. Según José Saia Neto, sería un antiguo mástil que sustituyó una pieza estructural del techo durante una de las innumerables intervenciones. Foto: Herman Hugo Graeser, sacada probablemente en 1956 o 1958. Fuente: *Acervo Digital do IPHAN*.

La cuestión del mástil se relaciona al interés de Saia (1937) por la jácena decorada de la sacristía de la capilla de *São João Batista* (Fig. 94), que el arquitecto considera artísticamente de origen mestizo, mientras la comunidad sostiene que fue pintada por indígenas. Según informaciones del IPHAN regional de São Paulo, de hecho, esta pieza sería un antiguo mástil donde se plantaba la bandera para las festividades religiosas del sitio histórico. José Saia Neto aclara la cuestión:

Esto demostraría la exigencia de una urgente actualización en los archivos del IPHAN, pues una de las características que más confiere relevancia a la iglesia es justamente la de poseer elementos con mano de obra indígena; si no es así, entonces que se diga y se oficialice. Por otra parte, presentando la jácena (o el mástil) signos materiales de antigüedad, comprueba la celebración secular de la fiesta (OLIVEIRA, 2016).

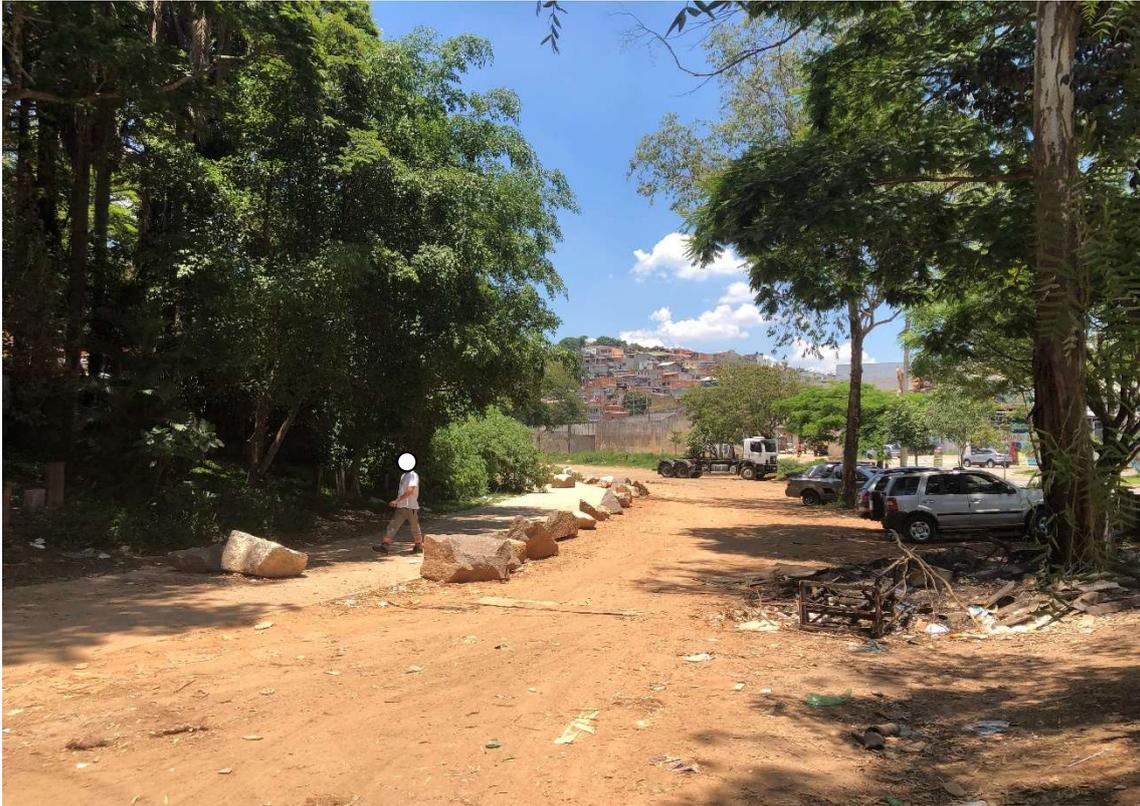
Figura 118: estacionamiento al lado del acceso del parque. Se noten el descuido y la suciedad. Archivo fotográfico del autor.

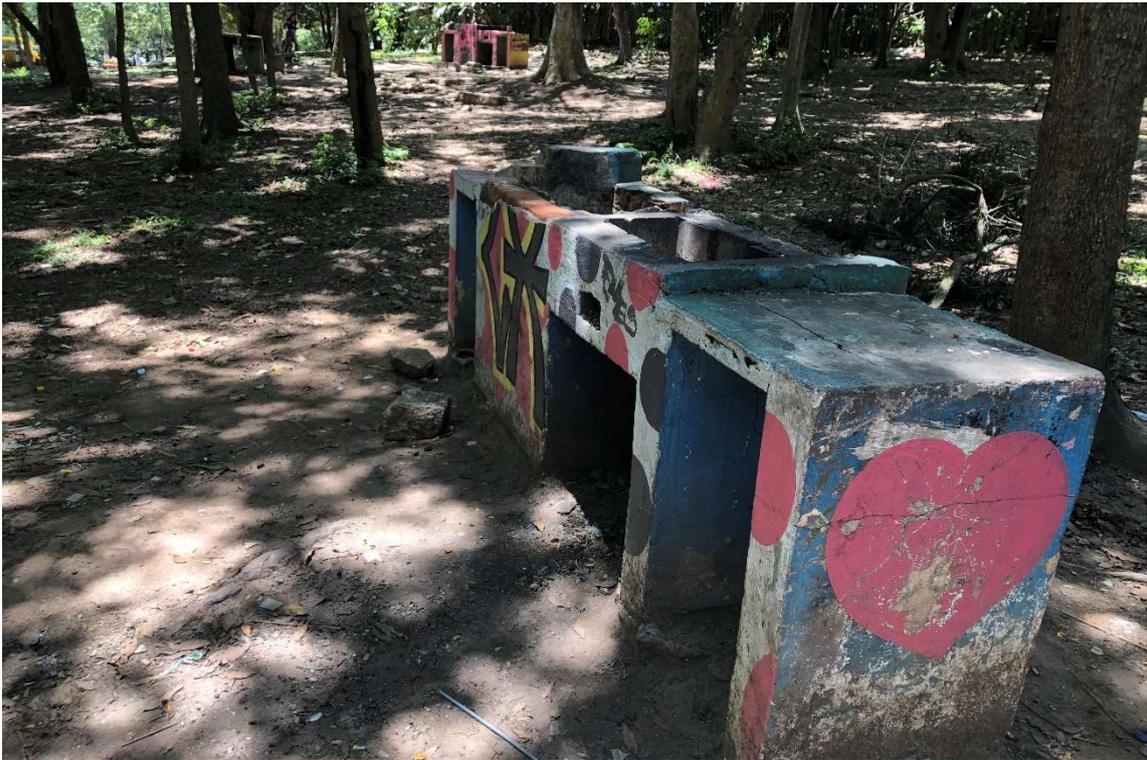
*Figura 121:* tabla en hormigón para barbacoa, vandalizada y sin mantención. Suciedad y descuido del terreno son visibles. Archivo fotográfico del autor.

Adyacentes a las barraquitas, hay mesas y tablas de hormigón para barbacoa diseminadas por el parque (Fig. 121 y 122), muy utilizadas para los frequentadores en vacaciones y fines de semana. Lo que se percibe es la acción de actos vandálicos sobre esas mesas y tablas, y la falta de limpieza de las mismas. Son elementos de uso público y de decoración urbana sobre los cuales el municipio no ejerce ningún cuidado. Estos elementos, se posicionan principalmente a lo largo de la continuación de la Avenida Inocêncio Seráfico, en el tramo interno al parque, al lado de la laguna. Se nota también que el terreno presenta poca hierba, por lo tanto, con limitada absorción, resultando en un piso predominantemente fangoso, donde hay basura, falta de limpieza y descuido con los árboles. A lo largo de ese mismo camino, que por lo demás es el más recorrido, pues corresponde al portal - la entrada principal -, también hay el único baño público del parque (Fig. 123), que, según testimonios de los comerciantes y frequentadores, volvió a funcionar recientemente después de muchos años. Es una pequeña construcción con dos puertas (masculino y femenino) en pésimas condiciones, tanto constructivas como de manutención y limpieza, y no satisface la demanda debido al alto número de personas principalmente a los domingos.

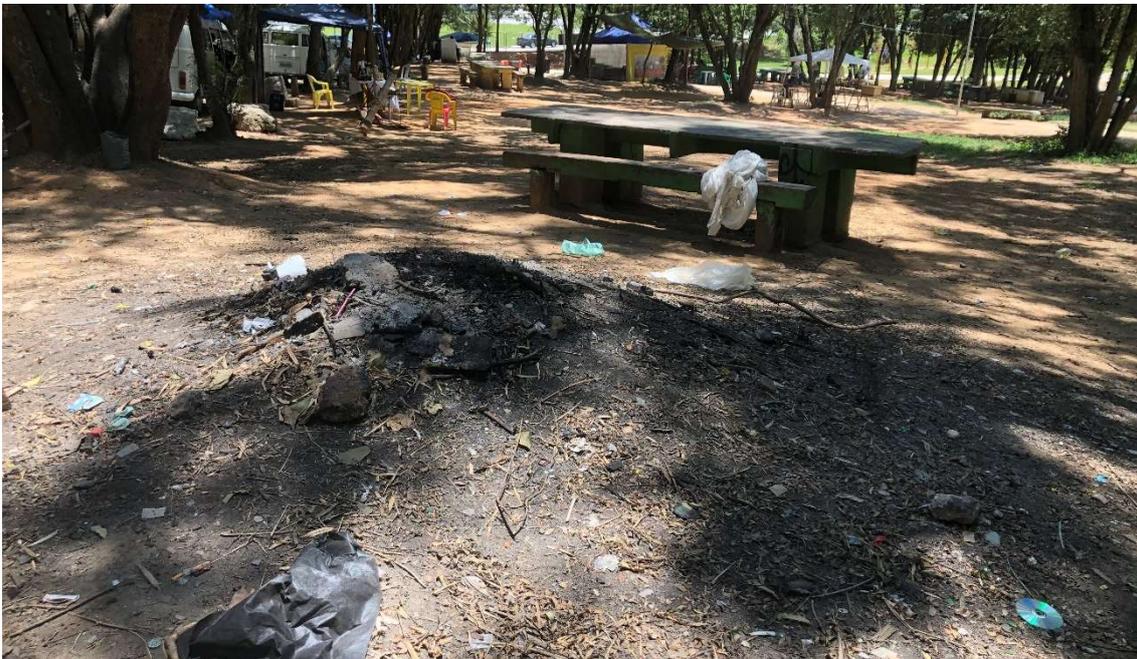
*Figura 122:* mesa con al lado basura acumulada. Archivo fotográfico del autor.

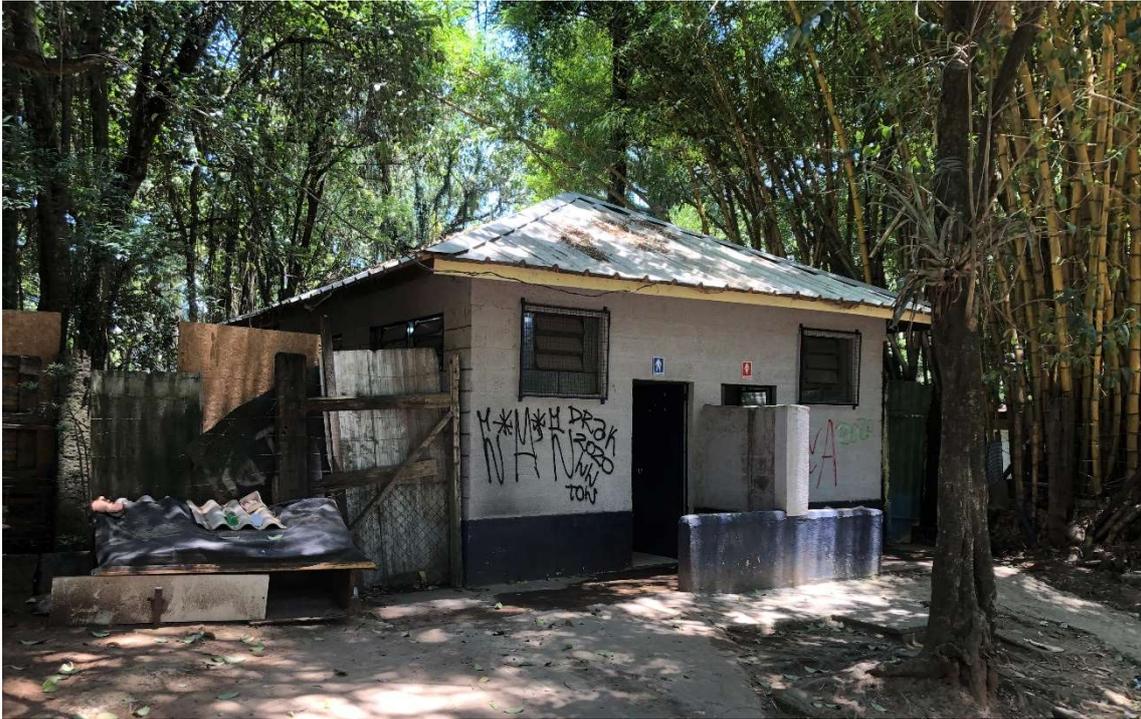
*Figura 123:* el único baño público del parque, que volvió a funcionar recientemente. Son visibles la precariedad de la construcción, el desorden de elementos constructivos, el vandalismo, así como la irregularidad del suelo cementado, perjudicando la movilidad, seguridad y accesibilidad. Archivo fotográfico del autor.

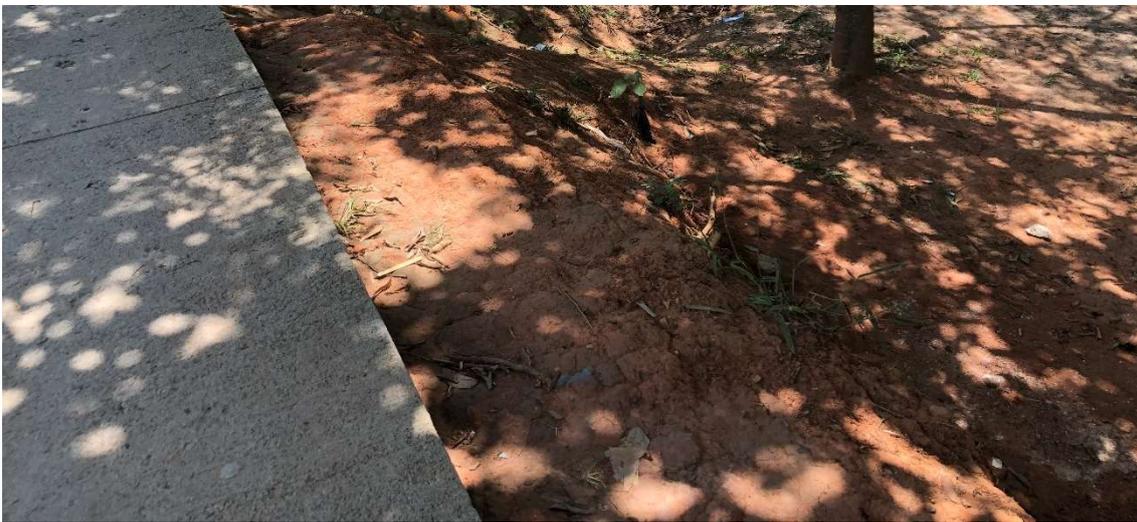
*Figura 127:* desnivel entre la acera de la calle arriba y el nivel del área de la laguna del parque. Archivo fotográfico del autor.

Lo que deja perplejos, sin embargo, es la indiferencia y la falta de mantenimiento general del medio ambiente. Los paredones de tierra que separan la calle de tráfico con el parque, no poseen elementos arquitectónicos para la seguridad de los peatones (Figg. 127 y 128), resultando en desniveles peligrosos. Los accesos al parque, a lo largo de la calle, se efectúan a través de

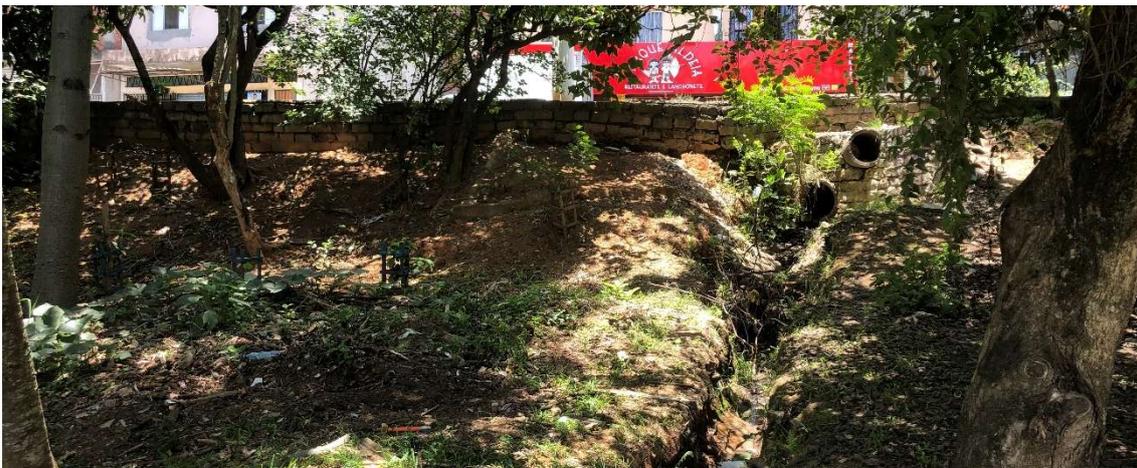
*Figura 128:* desnivel entre la acera de la calle arriba y el nivel del área de la laguna del parque. Es posible ver un canal de desemboco probablemente de residuos fluidos de las industrias. Archivo fotográfico del autor. Foto sacada del lado opuesto en relación a la figura 127.

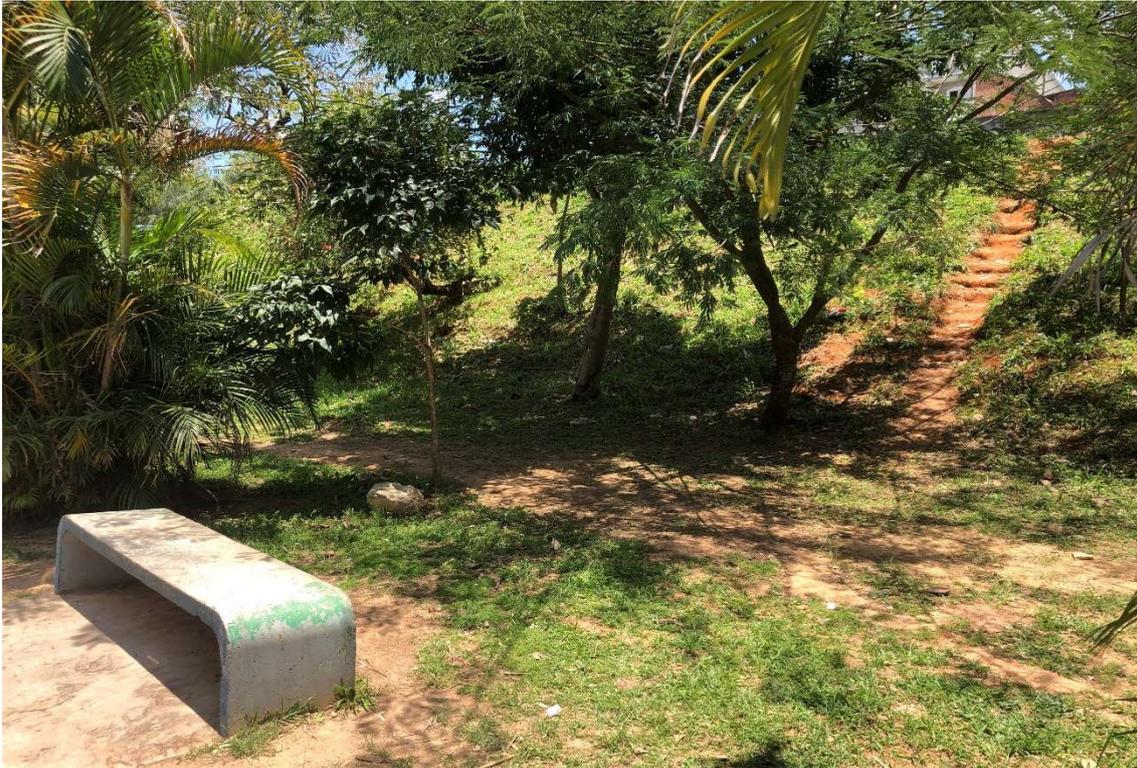
*Figura 129:* a la derecha es posible ver la escalera excavada en el terreno. Archivo fotográfico del autor.

escaleras improvisadas excavadas en el terreno (Fig. 129), sin ninguna atención a las normas básicas de seguridad. La basura es una presencia constante alrededor de toda la laguna (Figg. 130 y 131), que incluso está formada por agua sucia e insalubre (Fig. 131), a pesar de tener un manantial de agua límpida y cristalina que desemboca directamente en ella (Figg. 132 y 133). Se cree que el agua también recibe los residuos fluidos de las industrias (Fig. 130). Otro aspecto problemático que se destacó fue la presencia de tapas, para cerrar pozos de inspección, rotas, comportando un serio riesgo para niños, ancianos o personas desatentas (Fig. 134).

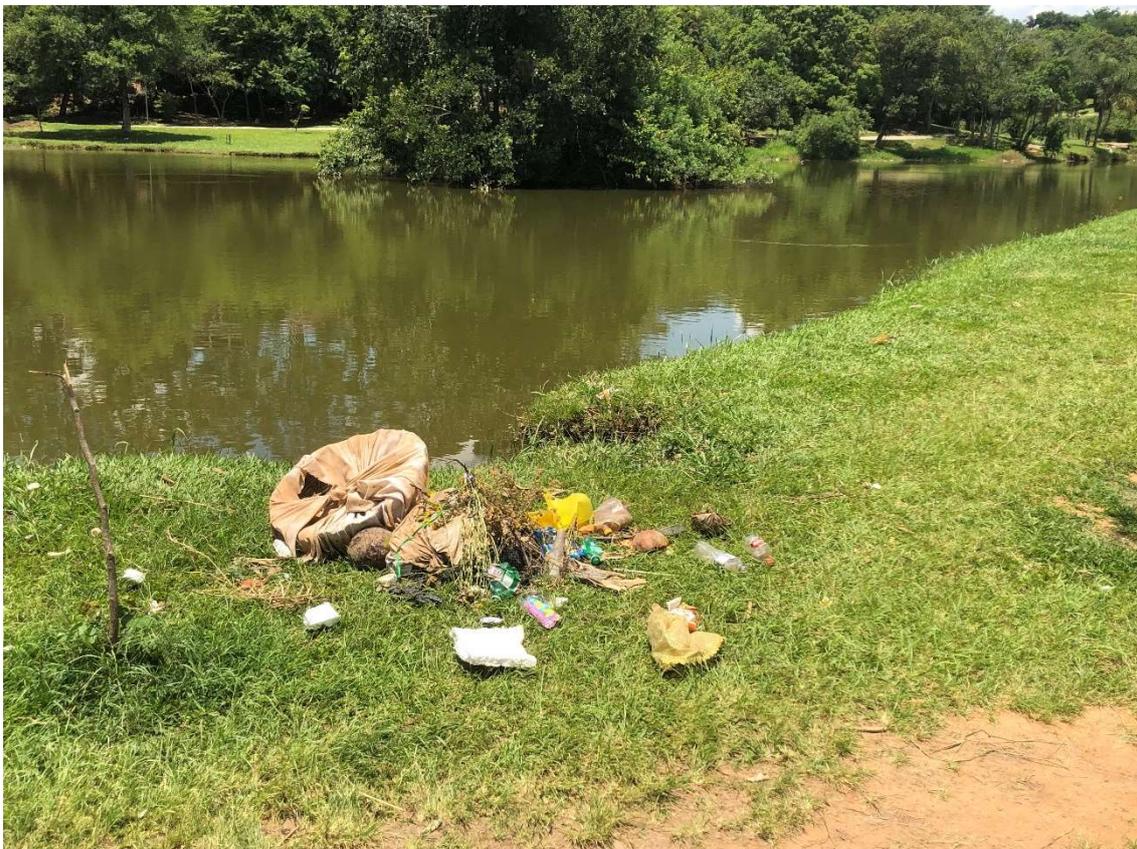
*Figura 130:* basura en las orillas de la laguna. Archivo fotográfico del autor.

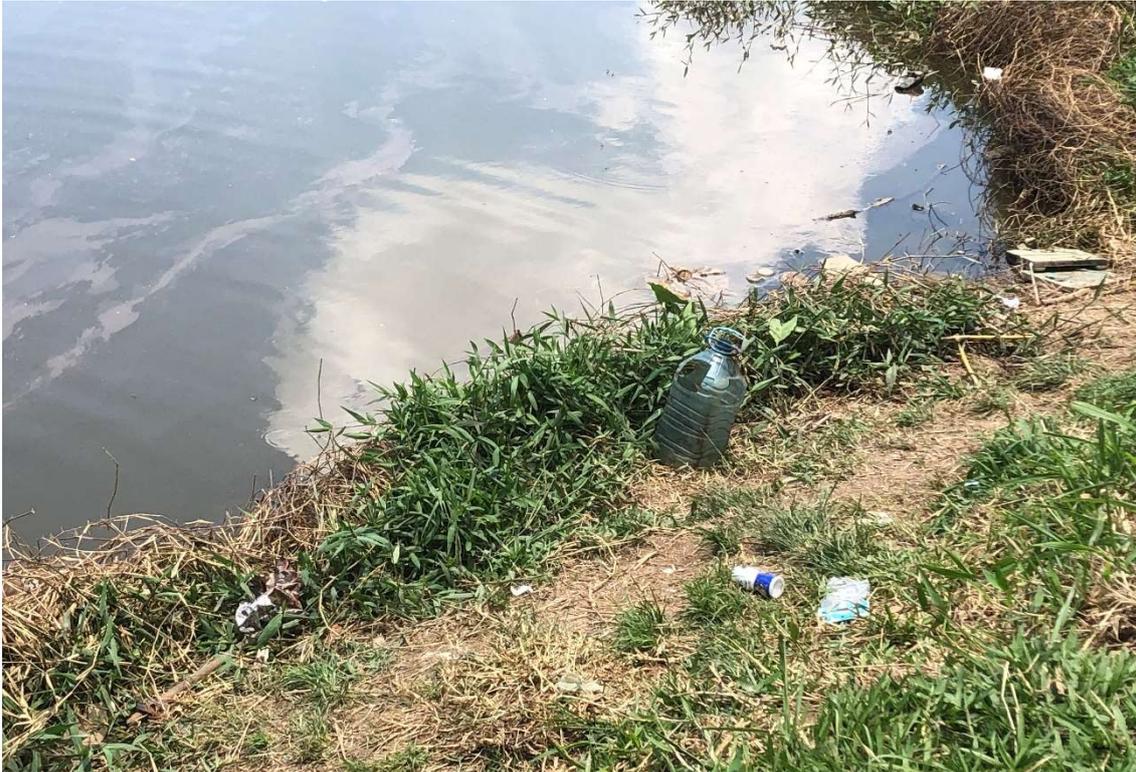
*Figura 131:* basura en las orillas de la laguna y agua sucia e insalubre. Archivo fotográfico del autor.

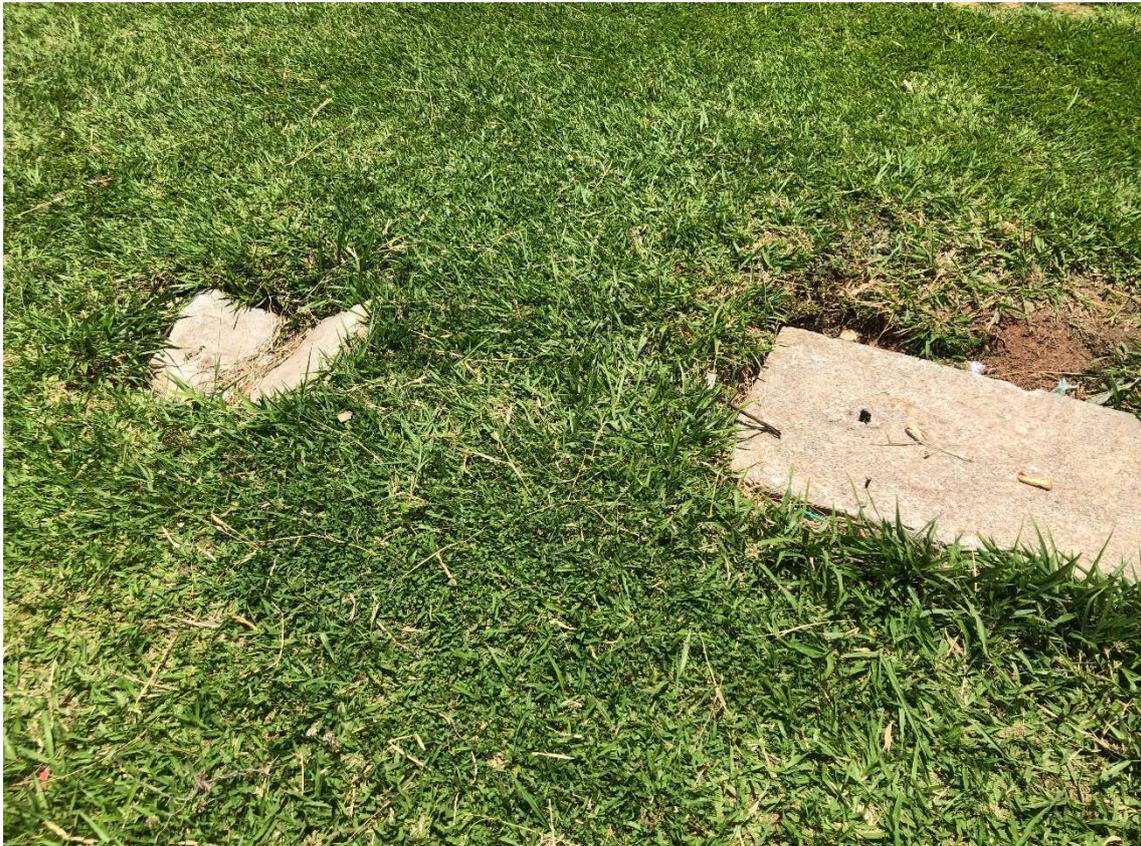
*Figura 134: tapas rotas o sueltas. Archivo fotográfico del autor.*

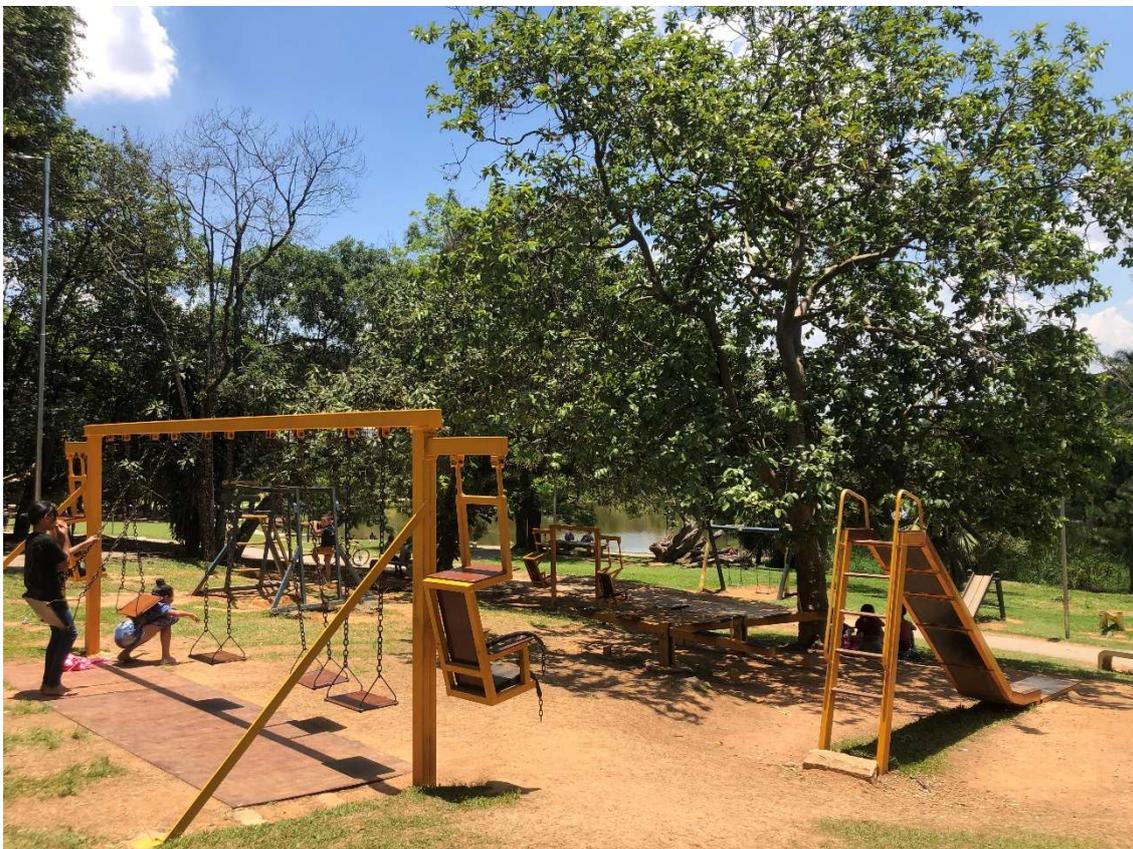
Figura 135: juegos para niños. Archivo fotográfico del autor.

En uno de los caminos que llega al sitio, siempre en las inmediatas proximidades de la laguna, hay también juegos para niños (Fig. 135), que también se instalan en un terreno no curado, muy fangoso en época de lluvias.

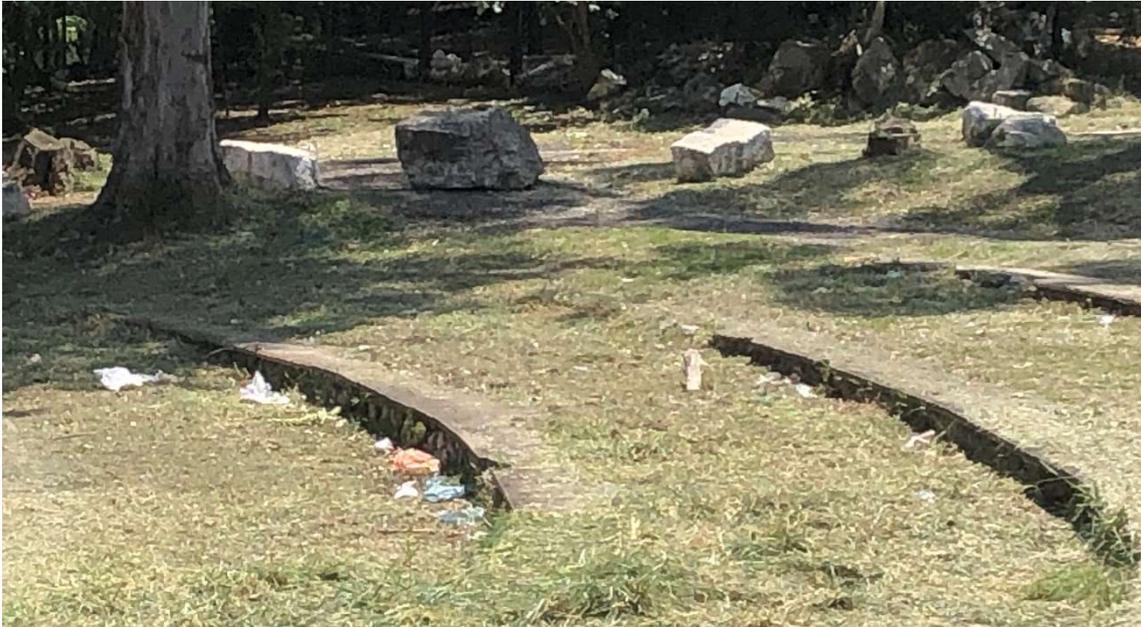
*Figura 136:* basura esparcida y suelo sin cuidado en el teatro. Archivo fotográfico del autor.

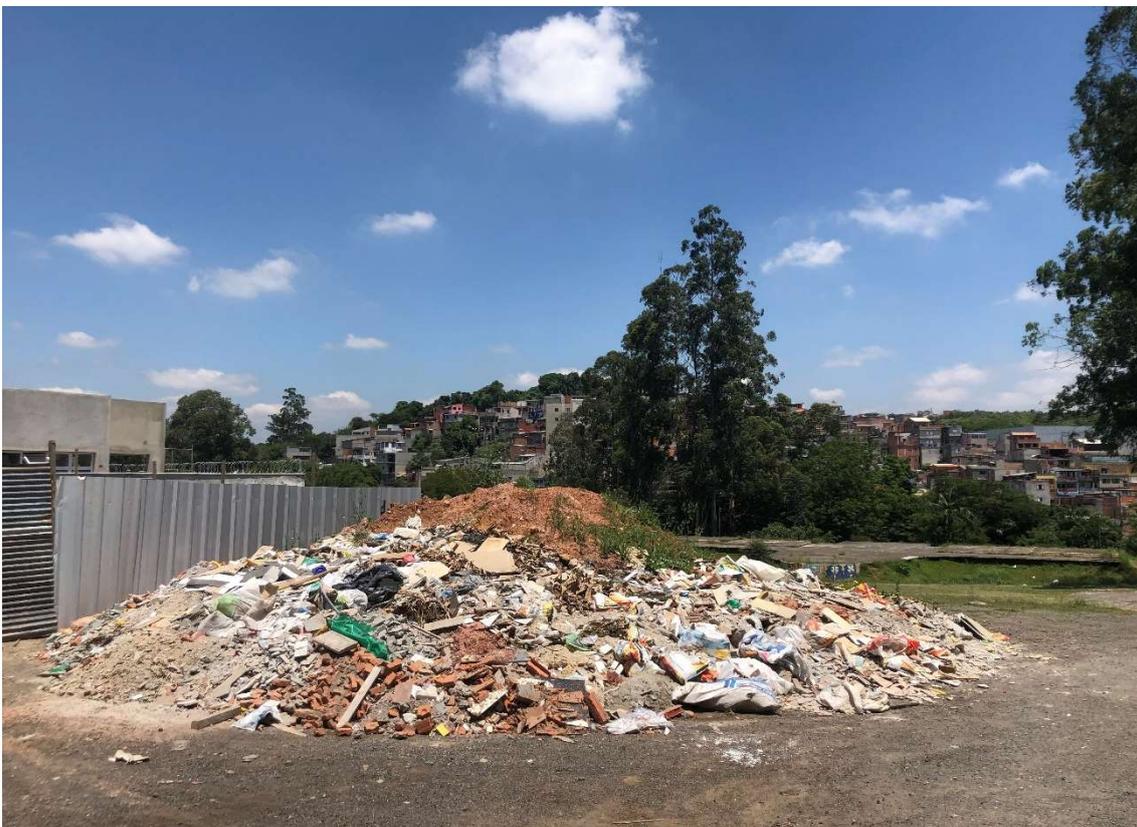
*Figura 139:* basura al lado de la industria que se localiza en la parte alta del teatro. Archivo fotográfico del autor.

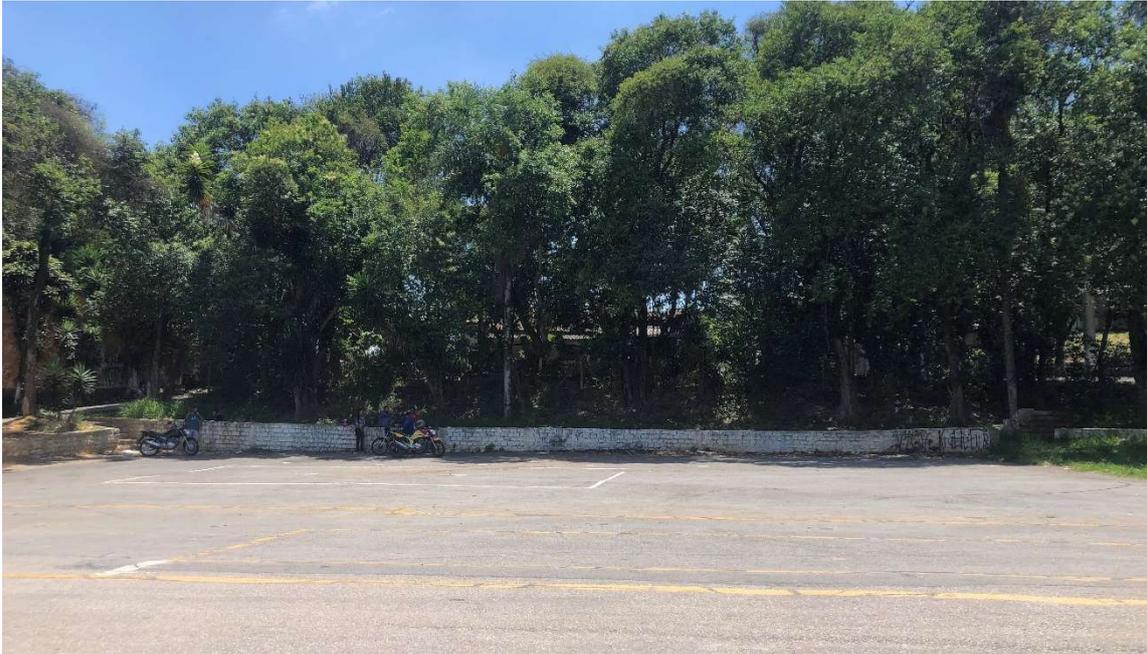
La zona entre el teatro y el sitio fundacional, consiste básicamente en un enorme espacio vacío que, en época de eventos en el teatro, debe servir como aparcamiento de coches y autobuses (Fig. 140). Incluso aquí, se nota desinterés y falta de limpieza, con acumulación de basura (Fig. 141), donde los caminos, que corresponden a los dos accesos al patio del sitio histórico por el lado suroeste, se encuentran sin mantenimiento, abandonados y en degradación.

Figura 140: el área entre teatro y sitio histórico, un gran aparcamiento. Archivo fotográfico del autor.

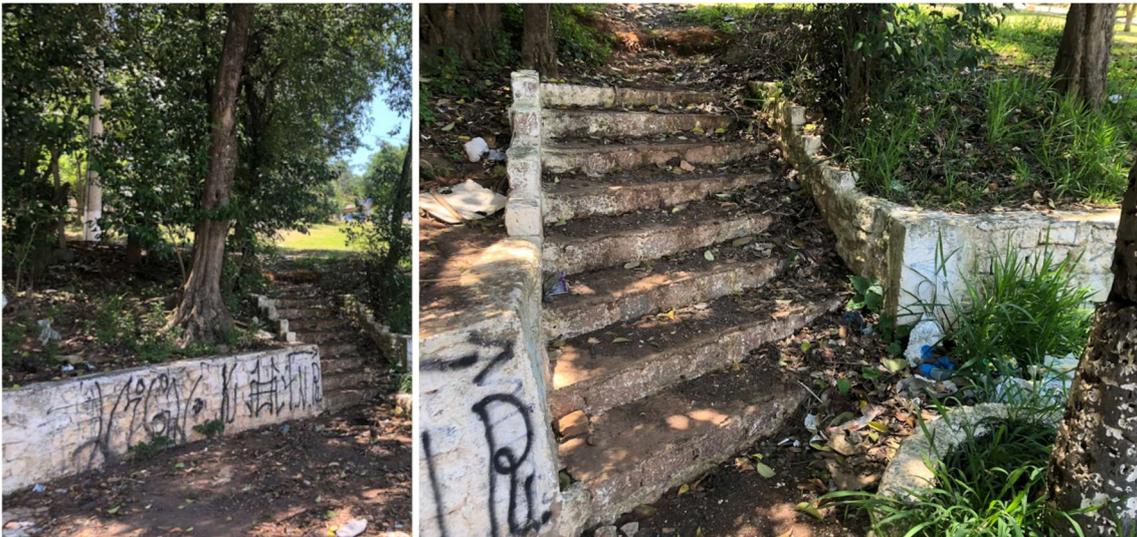
Figura 141: abandono, degradación, vandalismo y suciedad en uno de los caminos que llevan al sitio, extensión de la Estrada João Fasoli, en el lado del parque donde se localiza el teatro, a suroeste. Archivo fotográfico del autor.

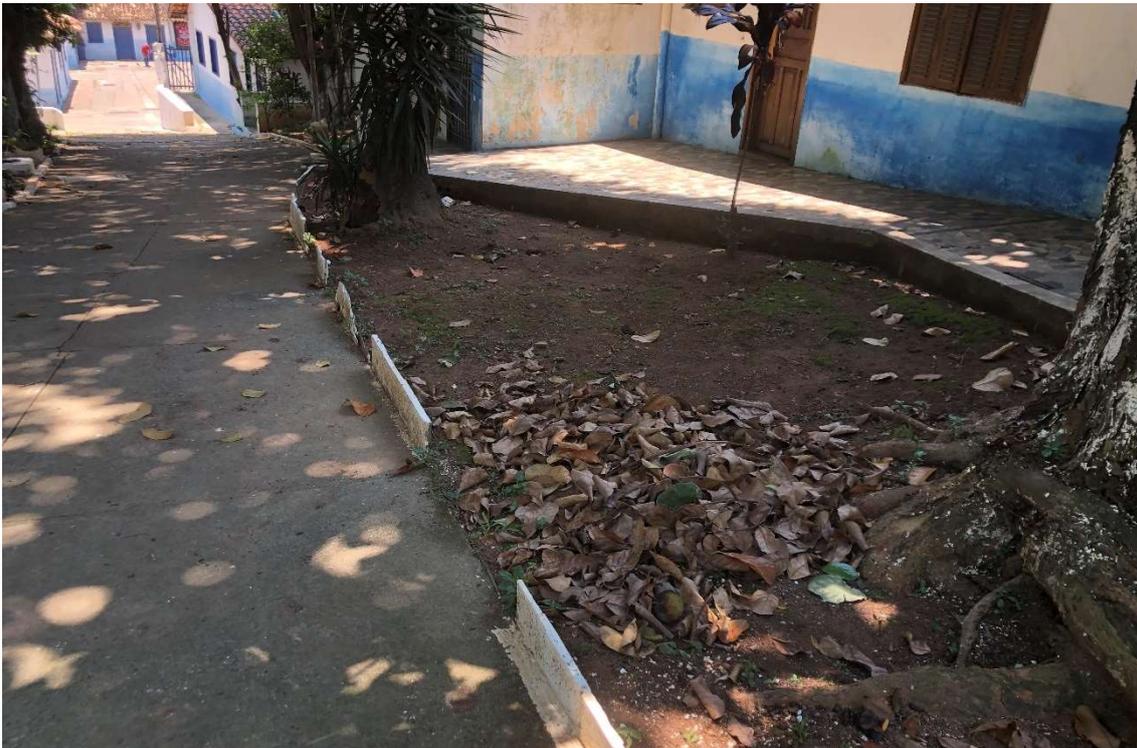
*Figura 142:* falta de cuidado con las áreas verdes y peligros para los peatones. La edificación en primero plano no corresponde al conjunto del sitio histórico, sino es una edificación sucesiva probablemente de los años 90. No es claro lo que funciona allí, pero hay una placa que informa ser un espacio para reuniones de Alcohólicos Anónimos. Archivo fotográfico del autor.

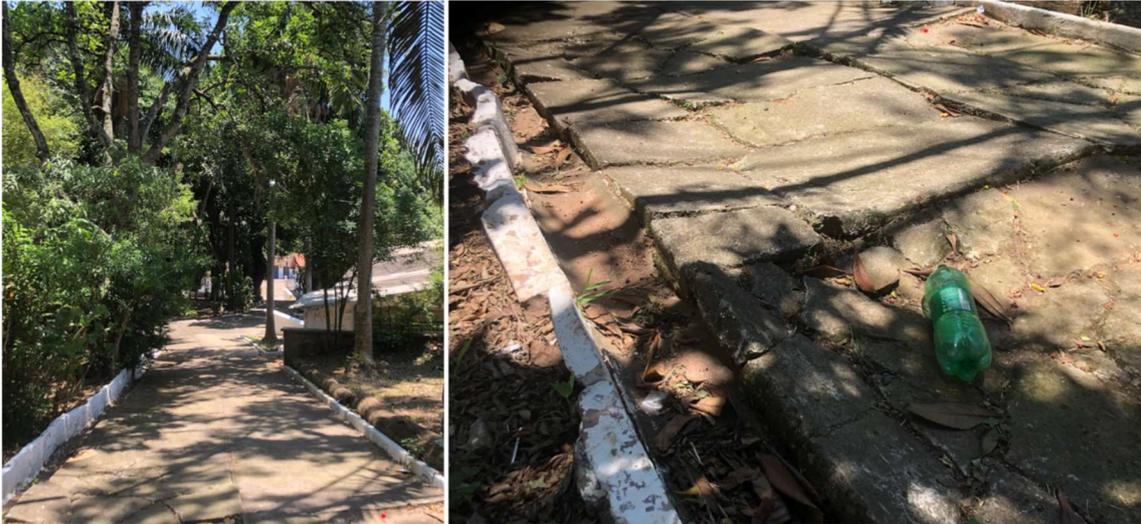
*Figura 143:* pavimentación en placas de hormigón no armado se destruyendo, en condiciones inaceptables para responder a los requisitos mínimos de accesibilidad. Archivo fotográfico del autor.

Por último, es importante permanecer sobre la cuestión de los caminos del parque que llevan hasta el sitio fundacional, pues, lógicamente se presume que, dada la importancia histórico-artística de la misma y su unicidad como factores que deberían potenciar el turismo, los caminos sean bien cuidados, accesibles y seguros para recorrer. No entraremos en la descripción y detalle de cada camino, pero nos limitaremos a evidenciar las manifestaciones patológicas que más resaltan y que necesitarían más urgentemente una intervención. Ya hemos visto, en la figura anterior, las condiciones de precariedad en que se encuentra la extensión de la *Estrada João Fasoli*, que lleva a uno de los accesos del sitio. No es el único camino en esta situación. Otro camino, al suroeste de la iglesia, presenta problemáticas principalmente en la falta de cuidado y mantenimiento de las áreas verdes (Fig. 142), barreras arquitectónicas y pavimentación irregular y mal planificada que termina perjudicando la movilidad y la seguridad (Figg. 143 y 144), así como espacios para socialización cerrados por muretes, con hierros extendiéndose hacia fuera de las pilastras (Fig. 145).

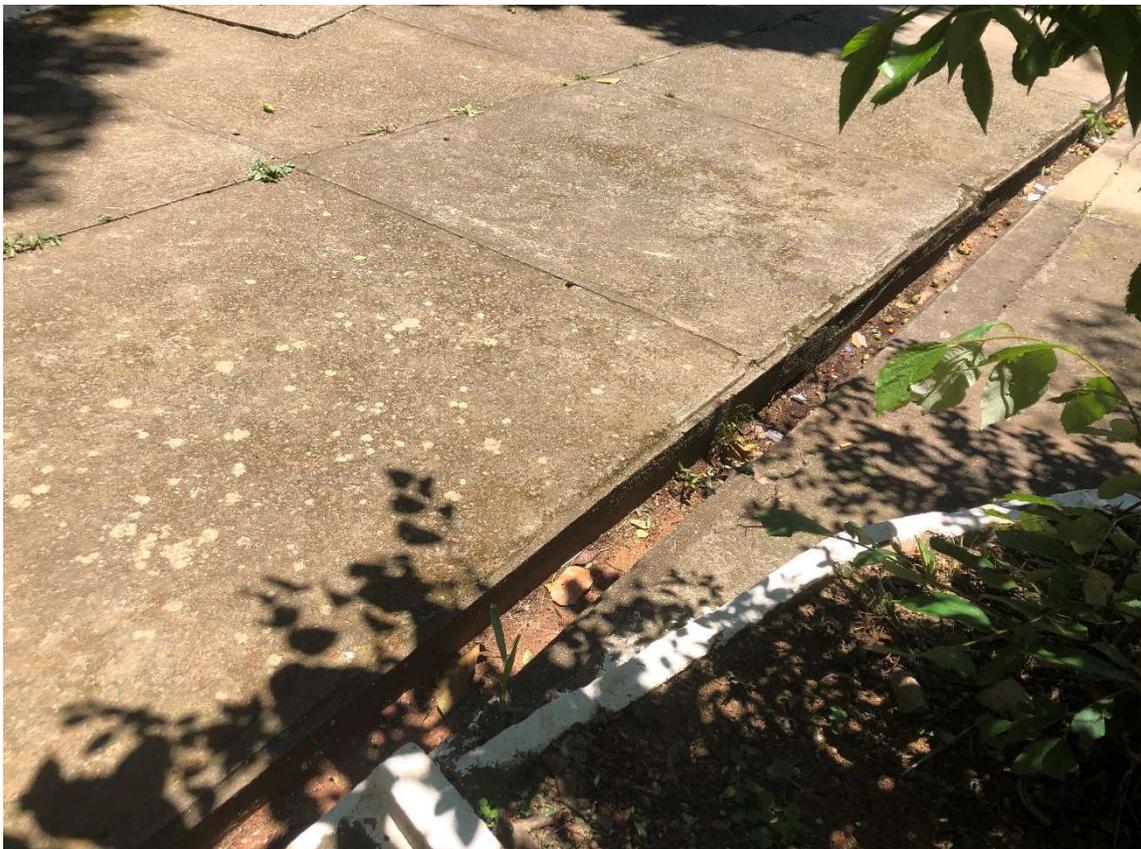
*Figura 144:* canal a cielo abierto para el drenaje del agua, acumulando suciedad perjudicando la movilidad y la accesibilidad. Archivo fotográfico del autor.

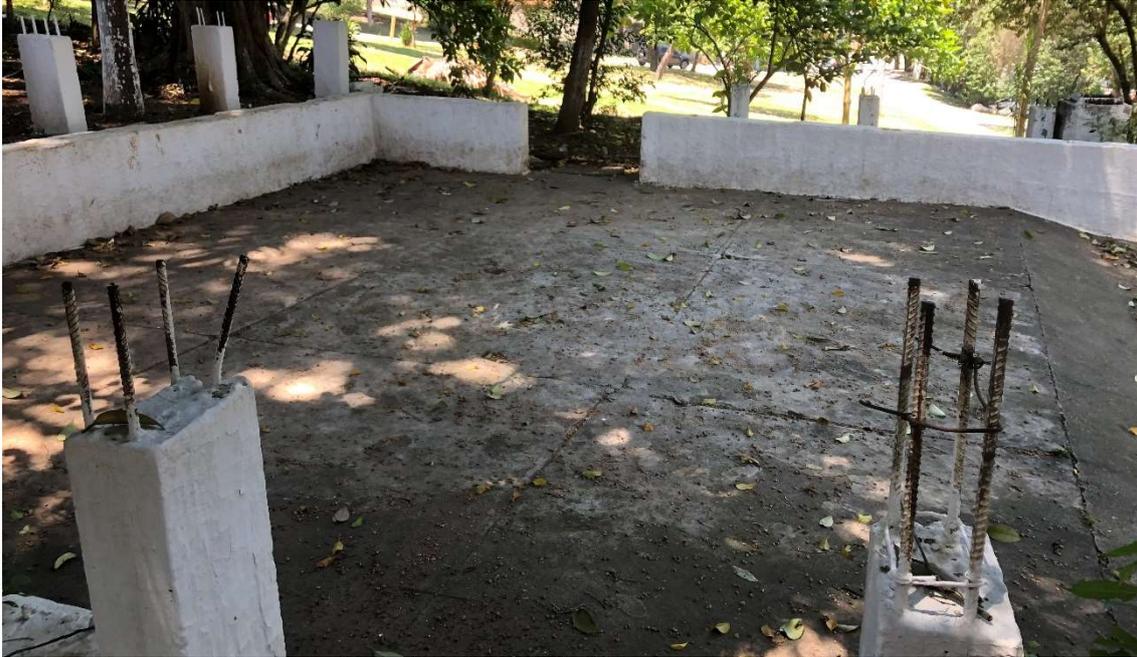
Figura 145: espacio para socialización cerrado por muretes y hierros se extendiendo para fuera de las pilstras, extremadamente peligroso principalmente para niños. Se note también la degradación de la pavimentación en hormigón armado. Archivo fotográfico del autor.

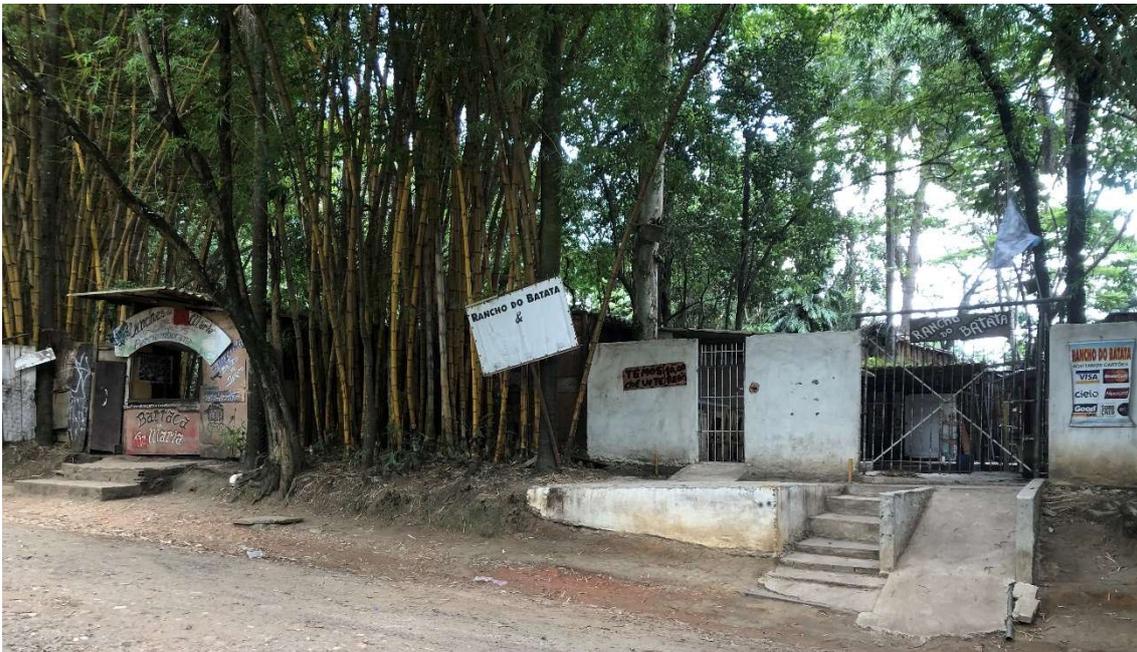
Figura 146: las barraquitas más antiguas y estables entrando en el parque a través del acceso principal. Se note incluso la total ausencia de soluciones para la accesibilidad. Archivo fotográfico del autor.

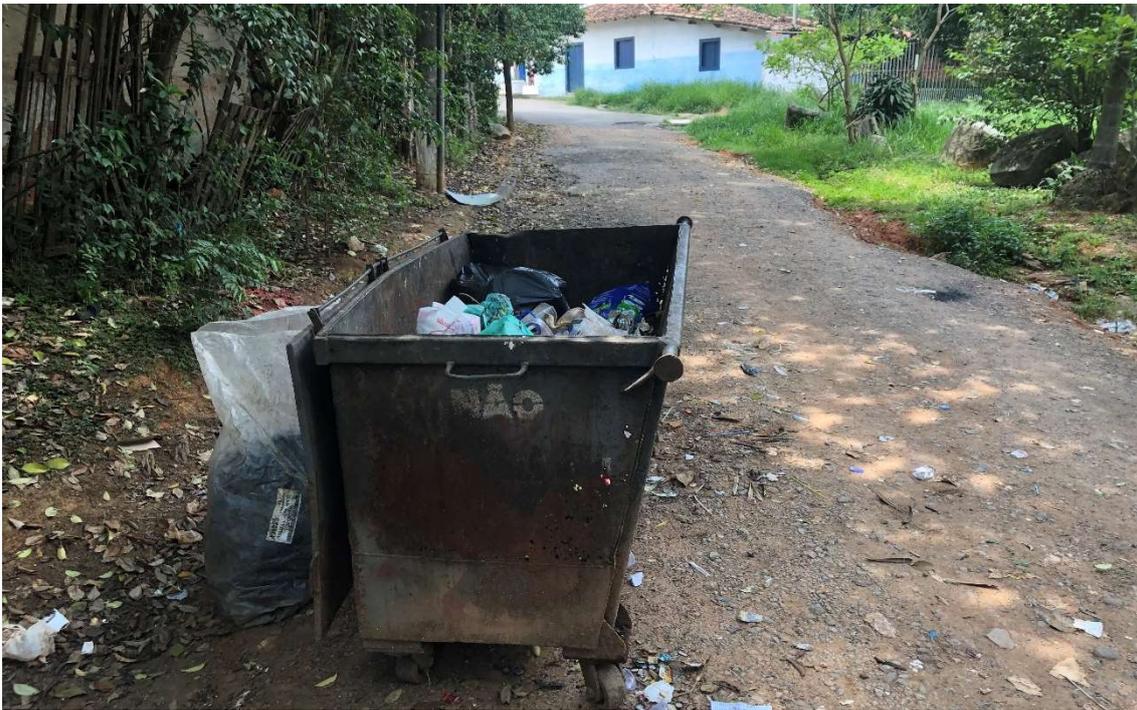
En las proximidades del acceso al patio del sitio histórico, el camino, y su entorno, caracterizados por basura (Fig. 147), irregularidad del asfalto (Fig. 148), viejos cuadros eléctricos que ya no funcionan (Fig. 149), abandono de las áreas verdes (Fig. 150) y degradación generalizada, acompañan el pasajero. Probablemente la intención es expulsar al turista.

*Figura 147:* basura en estado de olvido, por dentro y por fuera del basurero. Archivo fotográfico del autor.

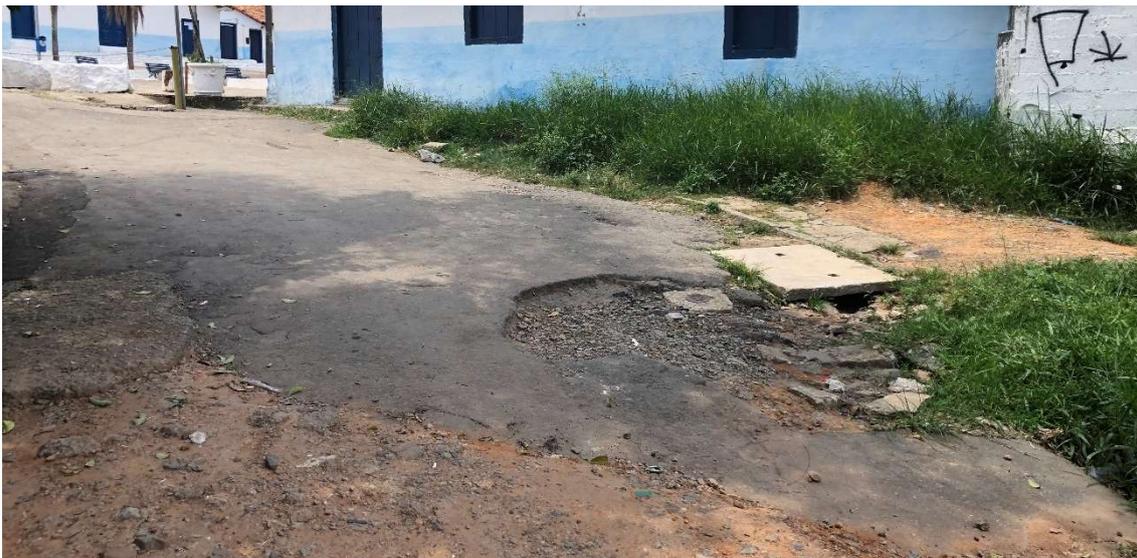
*Figura 148:* asfalto irregular, mal ejecutado y con cráteres perjudicando la accesibilidad y la seguridad de los peatones. Archivo fotográfico del autor.

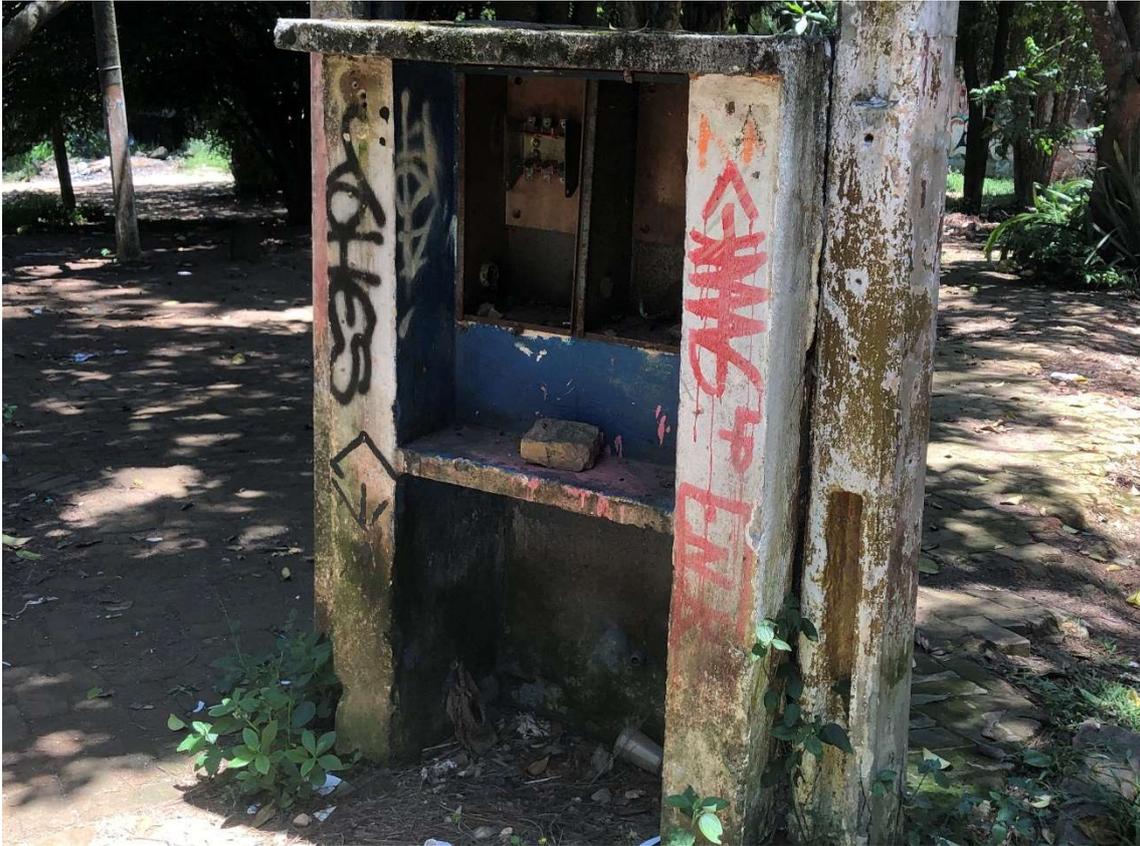
*Figura 149:* cuadro eléctrico no más en función y en estado de abandono. Parece que se transformó en una escultura de decoración urbana para la acumulación de basura, actos de vandalismo y casa para animales potencialmente perjudiciosos para la salud pública. Archivo fotográfico del autor.

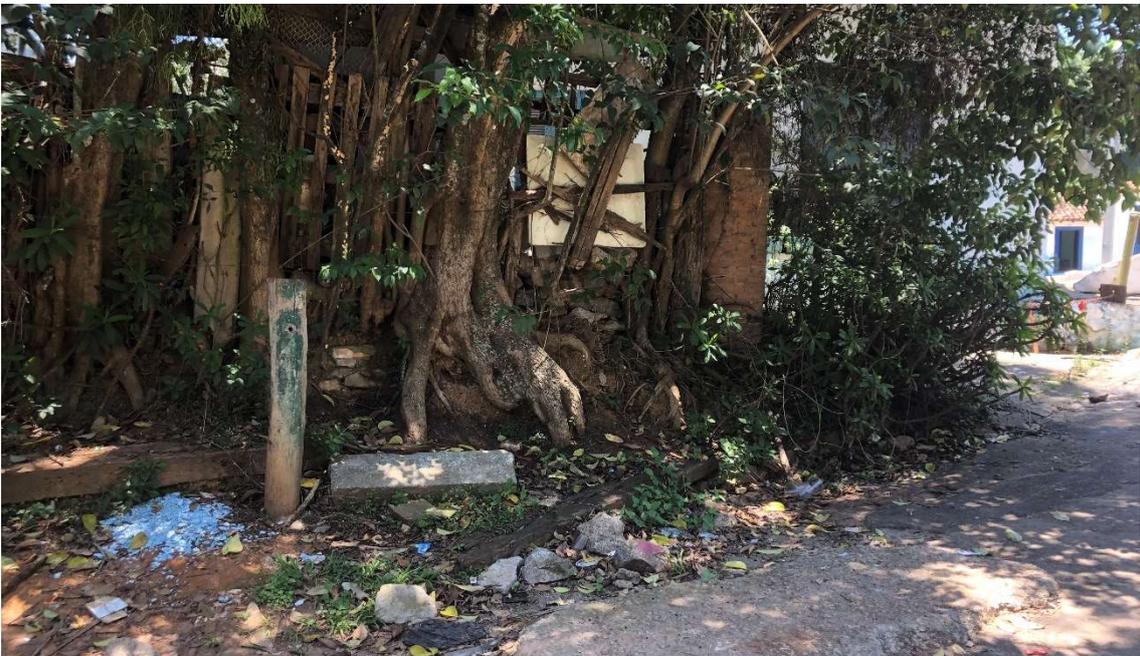
*Figura 150:* falta de cuidado y mantenimiento con las arboles y las áreas verdes en general. Se note la acumulación de basura. Estamos las inmediaciones del acceso al patio del sitio histórico. Archivo fotográfico del autor.
