# Consideraciones de carácter historiográfico y teórico- metodológico como base para futuras propuestas de intervención en el sitio histórico de Carapicuíba, São Paulo, Brasil

**TESIS DE MAESTRÍA EN PATRIMONIO ARTÍSTICO  
Y CULTURA EN SUDAMÉRICA COLONIAL**

*Consideraciones de carácter historiográfico y teórico-metodológico  
como base para futuras propuestas de intervención en el sitio histórico  
de Carapicuíba, São Paulo, Brasil*

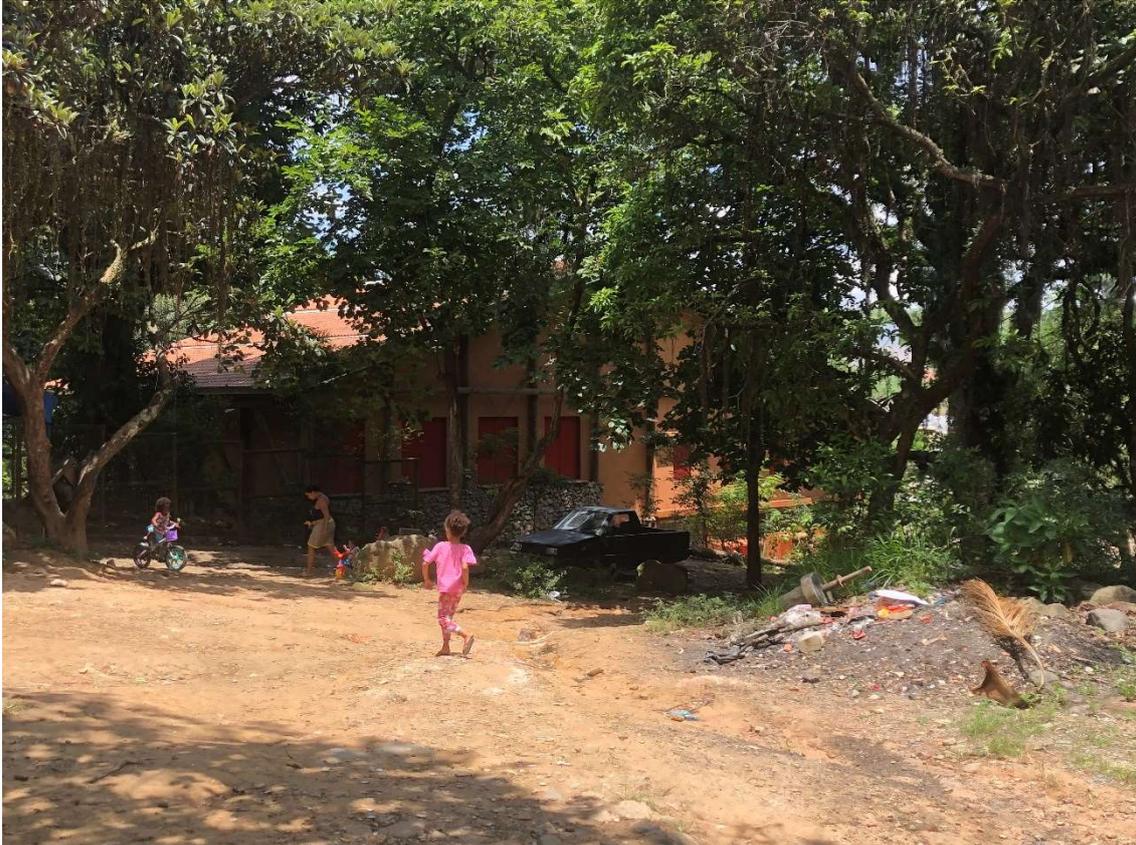
Figura 151: la parte trasera de la edificación de la *Escola Cultural OCA*, también con su entorno caracterizado por basura, falta de pavimentación y degradación ambiental generalizada. Archivo fotográfico del autor.

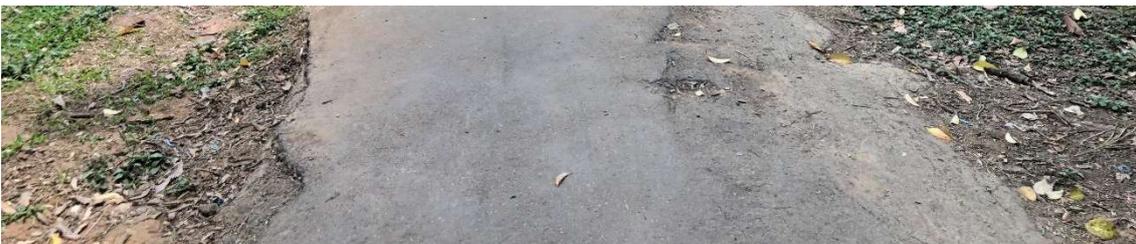
Figura 152: asfalto irregular y mal ejecutado al lado de los juegos. Archivo fotográfico del autor.

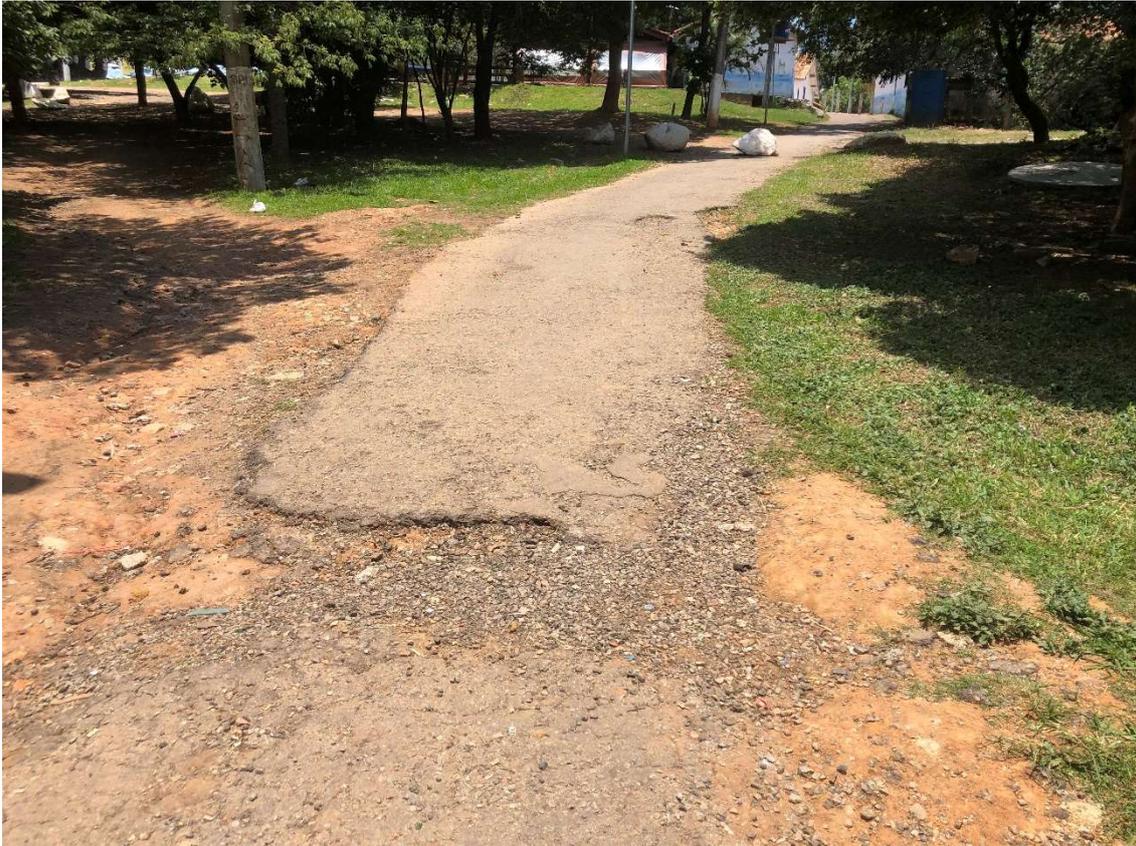
Figura 153: asfalto irregular y mal ejecutado en dirección a uno de los accesos al sitio histórico. Estamos en las proximidades de los juegos. Archivo fotográfico del autor.

El problema del asfalto irregular y de la pavimentación en general, que compromete seriamente la movilidad de peatones y ciclistas, así como la seguridad de niños y ancianos, es un problema común a todo el parque (Fig. 152 y 153).

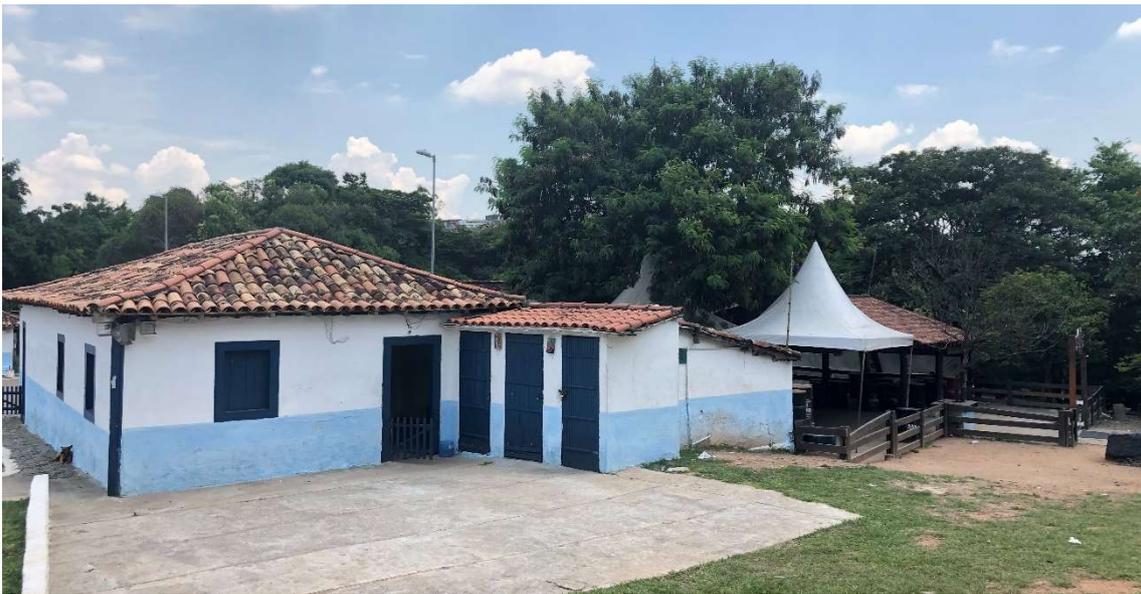
Figura 156: parte trasera de la *Casa da Cultura* y del *Rancho da Viola*. Se note el suelo irregular mal cuidado y mal ejecutado y la falta de planeamiento compositivo de los elementos arquitectónicos añadidos. Archivo fotográfico del autor.

En el lado derecho de la *Estrada*, encontramos las partes posteriores de la *Casa da Cultura*, sus baños, y de las casas 13, 14 y 15 del sitio histórico, que hoy se utilizan para albergar una habitación y el *Rancho da Viola* (Fig. 156), un bar-restaurante con música *caipira* en vivo (más adelante veremos los usos actuales de las casas y su numeración). El *Rancho da Viola* posee un propio acceso independiente, a través de la Rua João Rosa, la cual cruza la *Estrada da Aldeinha* (Figg. 157 y 158).

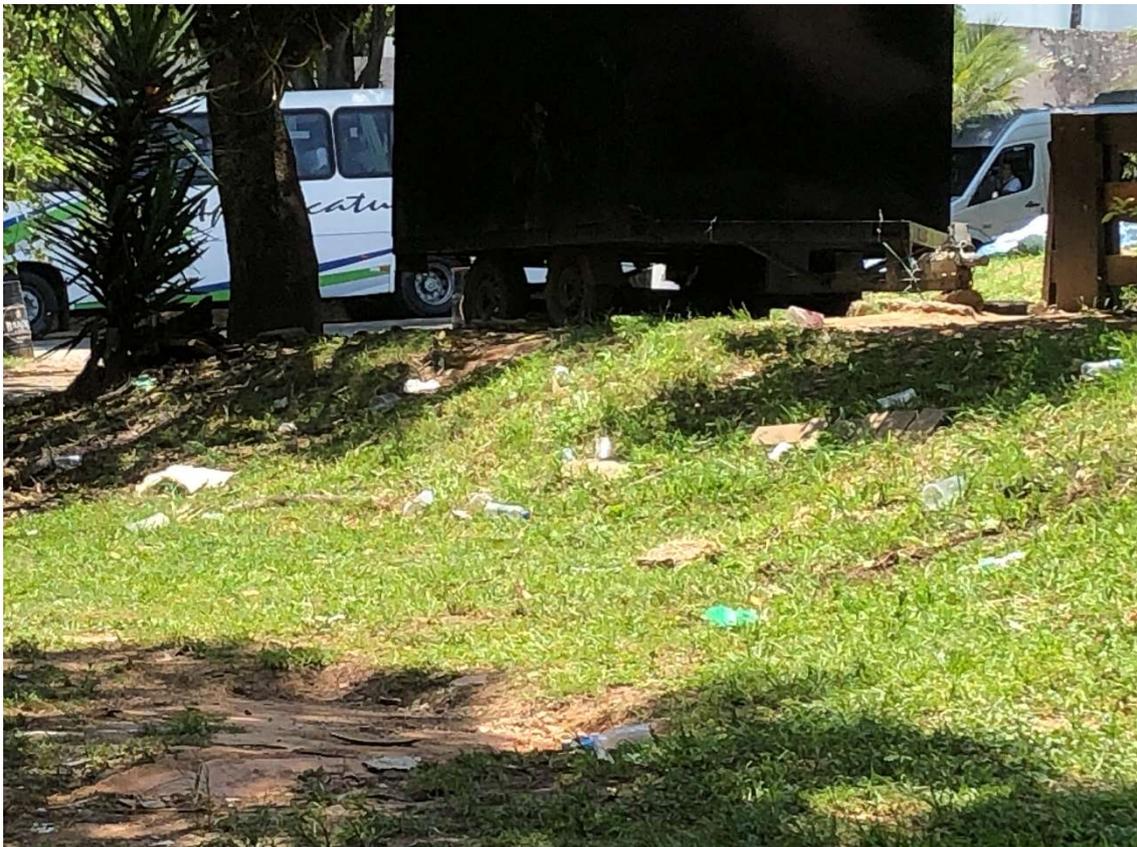
Figura 159: basura esparcida em el terreno de pertinencia del Rancho da Viola. Archivo fotográfico del autor.

Este espacio también se caracteriza por pavimentación irregular con desniveles no tratados, basura esparcida, accesibilidad comprometida y con serios riesgos para la seguridad de los peatones (Fig. 159, 160 y 161).

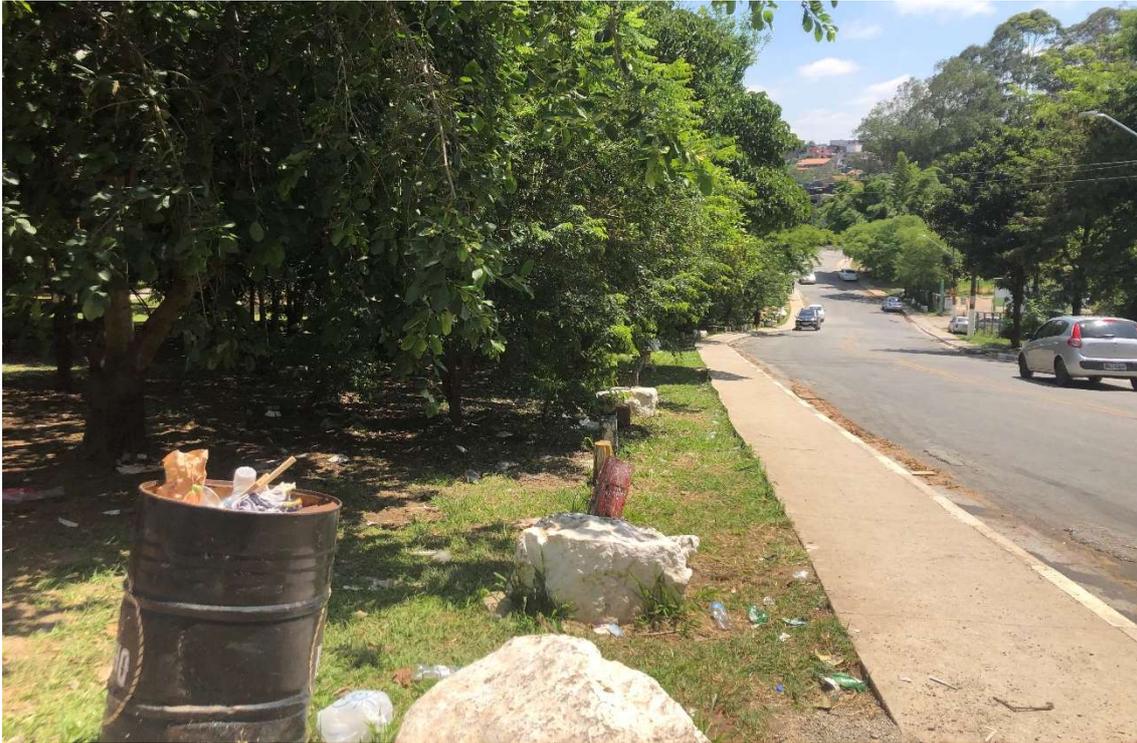
*Figura 160:* basureros llenos y basura en el suelo entrando en el espacio de pertinencia del *Rancho da Viola* a través de la Rua João Rosa. Archivo fotográfico del autor.

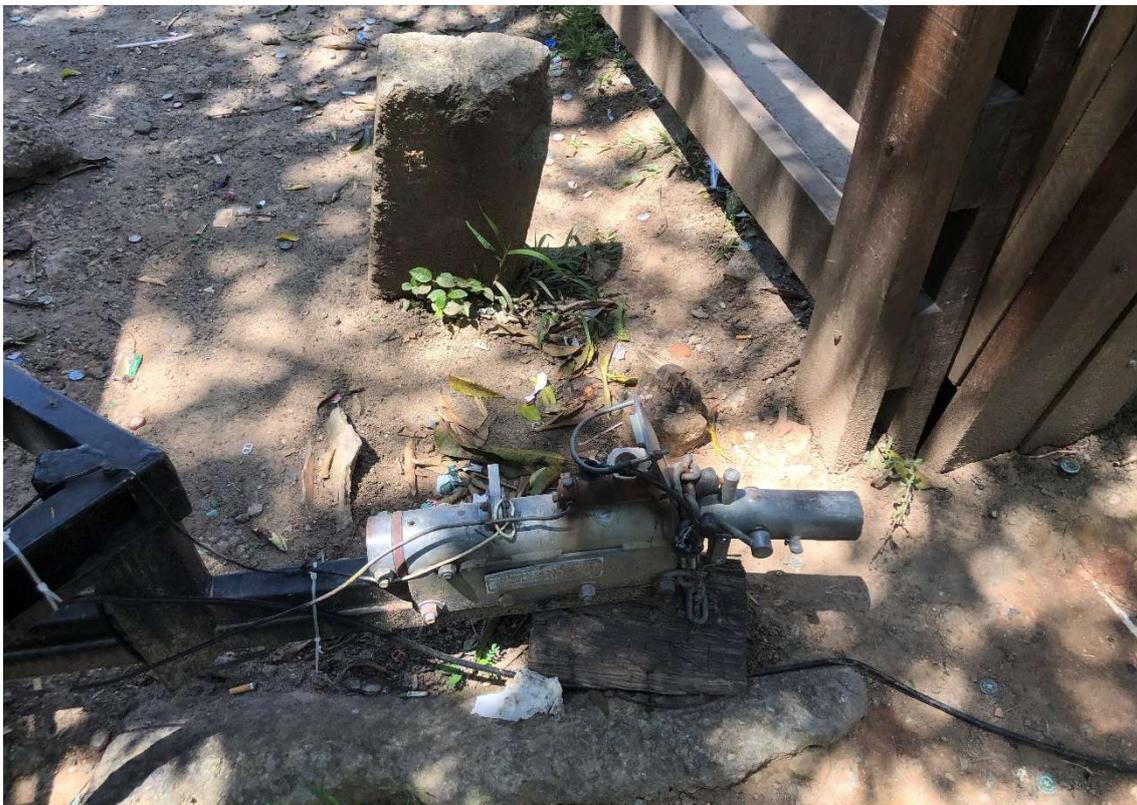
*Figura 161:* elemento de fijación del *food truck* (visible en la figura 159) que se halla al lado del *Rancho da Viola*, perjudicando la seguridad de peatones. Archivo fotográfico del autor.

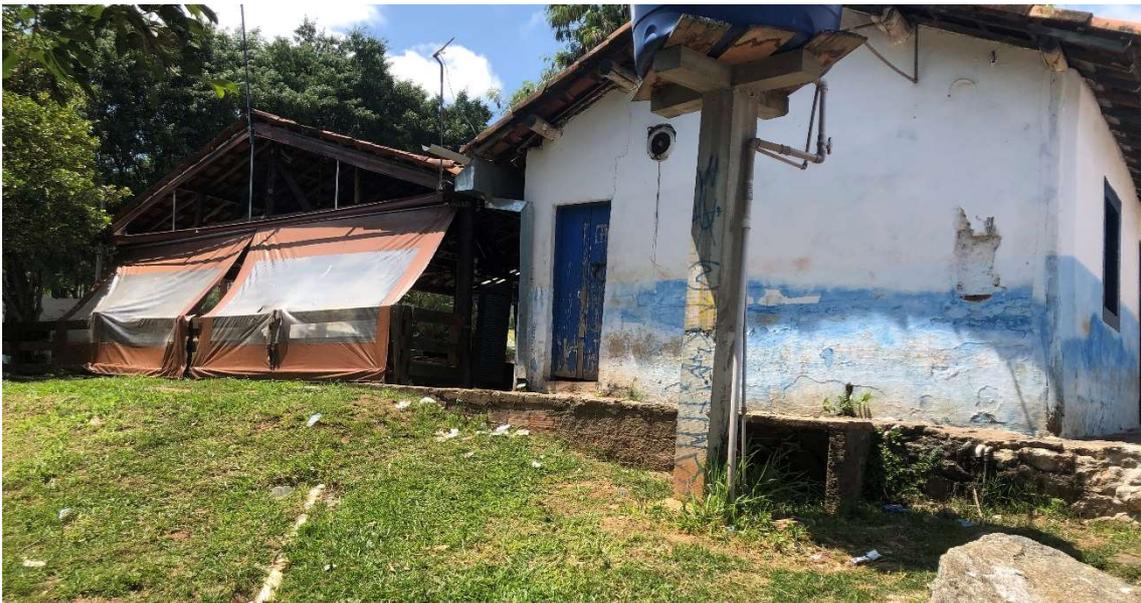
Figura 162: confusión compositiva, soluciones técnicas improvisadas y precarias, falta de cuidados en la fachada histórica y seguridad pública perjudicada en el *Rancho da Viola*. Archivo fotográfico del autor.

Otra fachada posterior (Fig. 162), por estar opuesta a la entrada principal de las antiguas casas jesuíticas, también pertenece al *Rancho da Viola*, y se puede encontrar recorriendo uno de los dos caminos del parque que desde la laguna llega hasta el sitio fundacional. Lo que nos impresiona es la confusión compositiva y las soluciones técnicas improvisadas, precarias y perjudiciales para la seguridad de las personas, además de falta de mantenimiento de la fachada y basura esparcida en su terreno (Fig. 163).

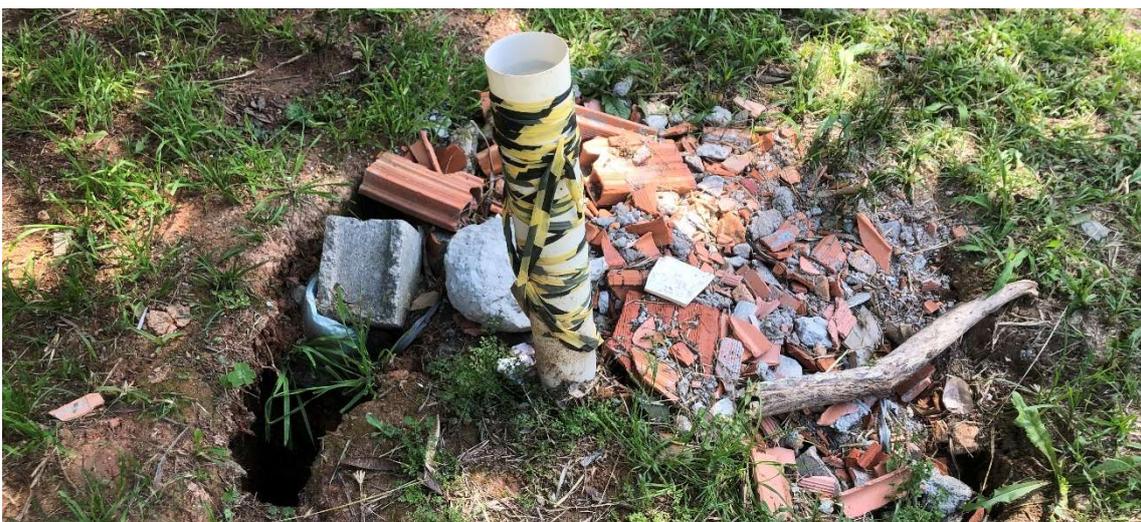
Figura 163: basura y buracos en el terreno en la inmediata proximidad del acceso al sitio fundacional ladeando el *Rancho da Viola*. Archivo fotográfico del autor.

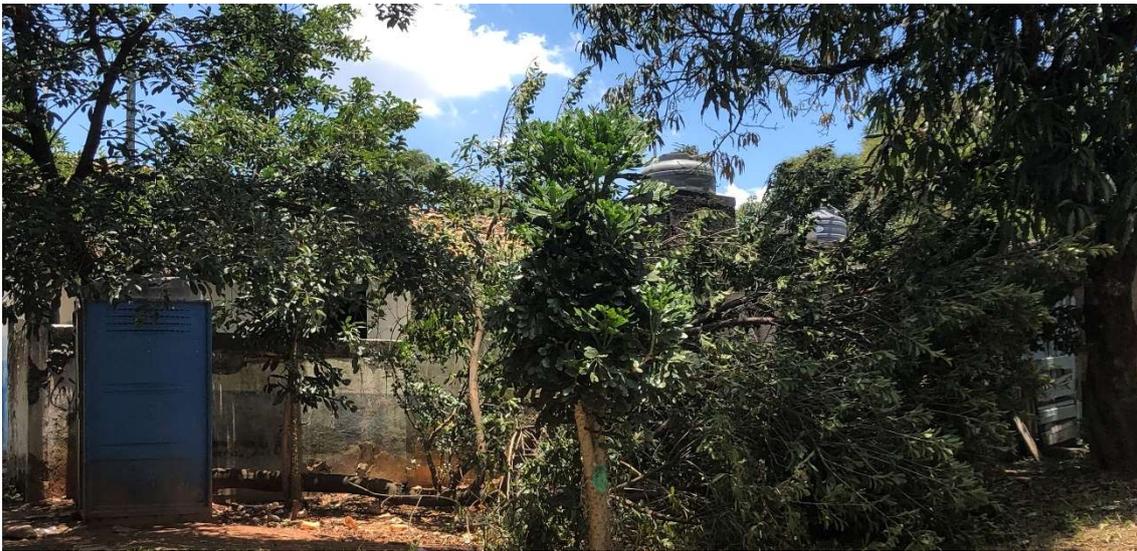
*Figura 164:* partes posteriores de las casas 10, 11 y 12. Es posible percibir la confusión de las construcciones añadidas y la falta de cuidado y mantenimiento con las áreas verdes. Durante la investigación, se decidió no adentrarse excesivamente en el intuito de evitar encuentros indeseados con algunos tipos de animales. Archivo fotográfico del autor.

La misma precariedad, tanto de las improvisadas y amadoras soluciones técnicas, como de la falta de mantenimiento, la encontramos en las partes posteriores de las casas 10, 11 y 12 (Figg. 164, 165 y 166), que también se posicionan en el mismo camino que accede al sitio histórico donde se hallan las casas del *Rancho da Viola*.

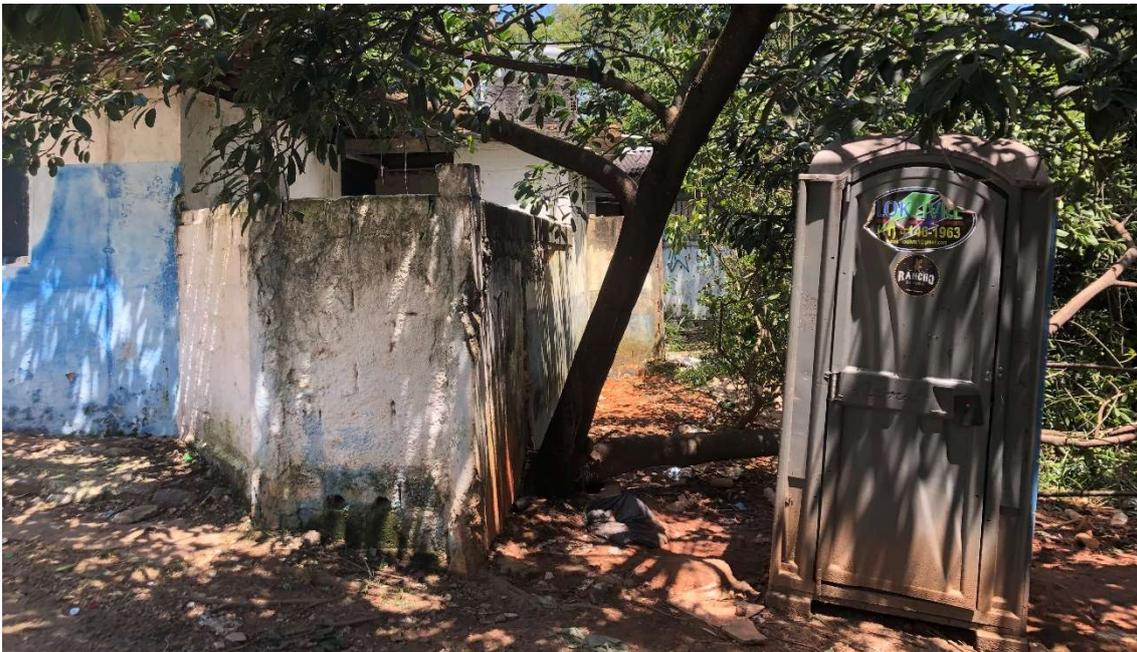
*Figura 165:* váter químico abandonado y en desuso detrás de la casa 12. Archivo fotográfico del autor.

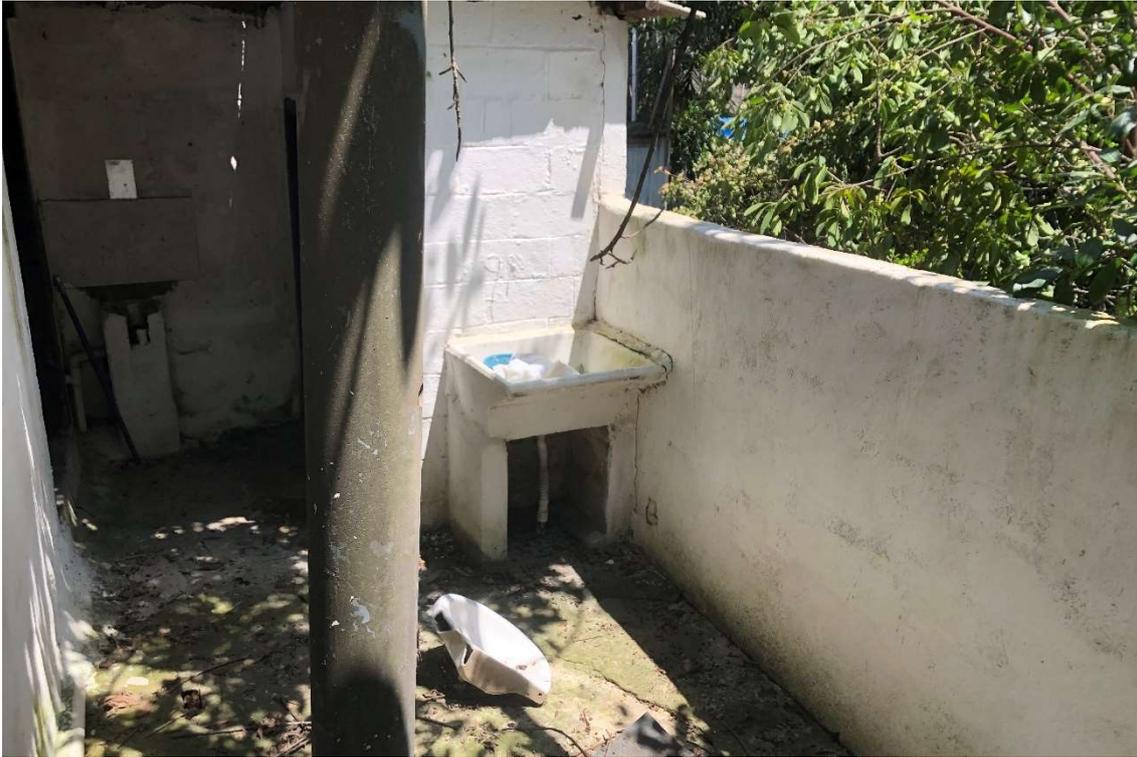
*Figura 166:* interno de la parte posterior de la casa 12, en total estado de abandono y degradación. Las técnicas constructivas, en ladrillo perforado, demuestran que son elementos añadidos en época moderna. Archivo fotográfico del autor.

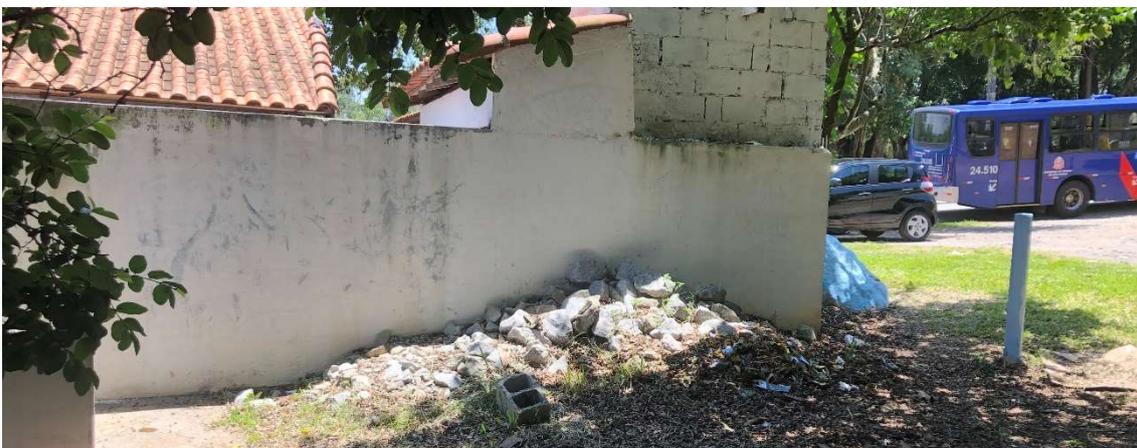
*Figura 167:* acumulación de hojas y basura de material de construcción apoyada al recinto de la capilla. Archivo fotográfico del autor.

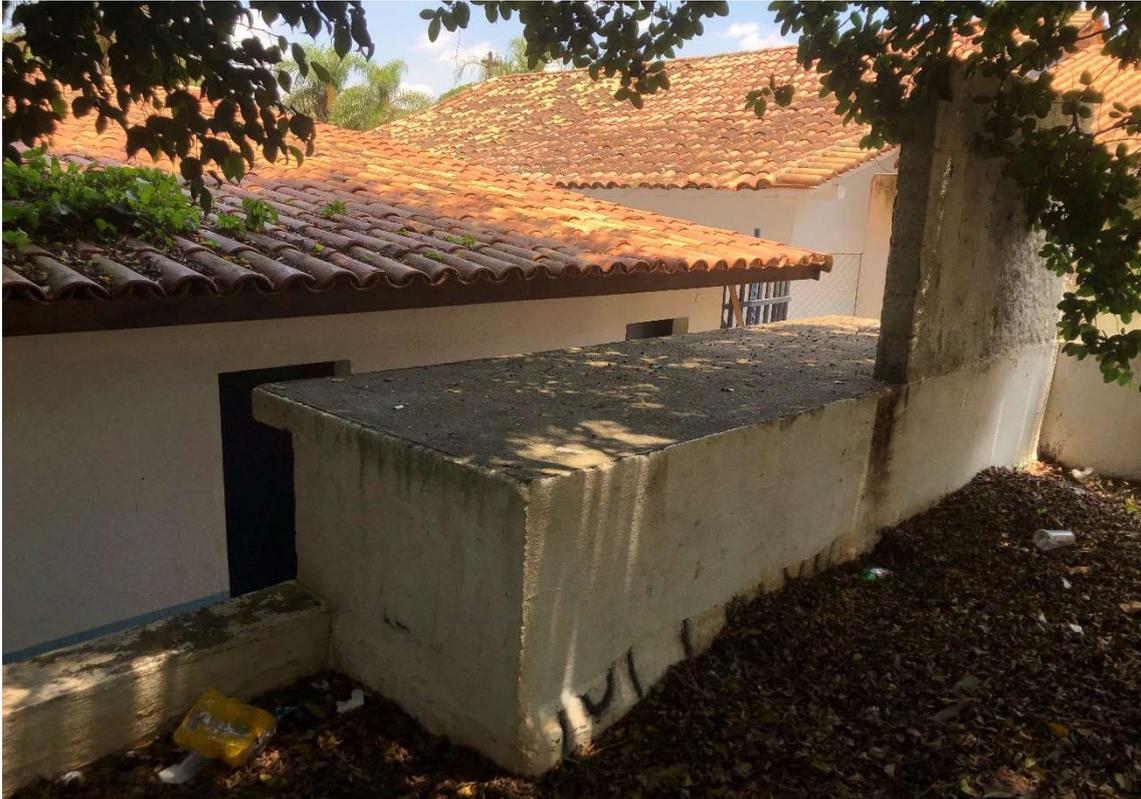
*Figura 168:* conjunción entre la casa 18 y la capilla; acumulación de basura y hojas por cima de elementos arquitectónicos añadidos en épocas modernas o de construcciones anteriores demolidas, en estado de degradación superficial. Archivo fotográfico del autor.

En esas casas se observan también barreras arquitectónicas que obstaculizan la accesibilidad y presencia de elementos arquitectónicos, con toda probabilidad añadidos en época moderna o parte de construcciones demolidas, que presentan revestimiento en mortero deteriorado debido a la falta de mantenimiento (Figg. 168, 169 y 170).

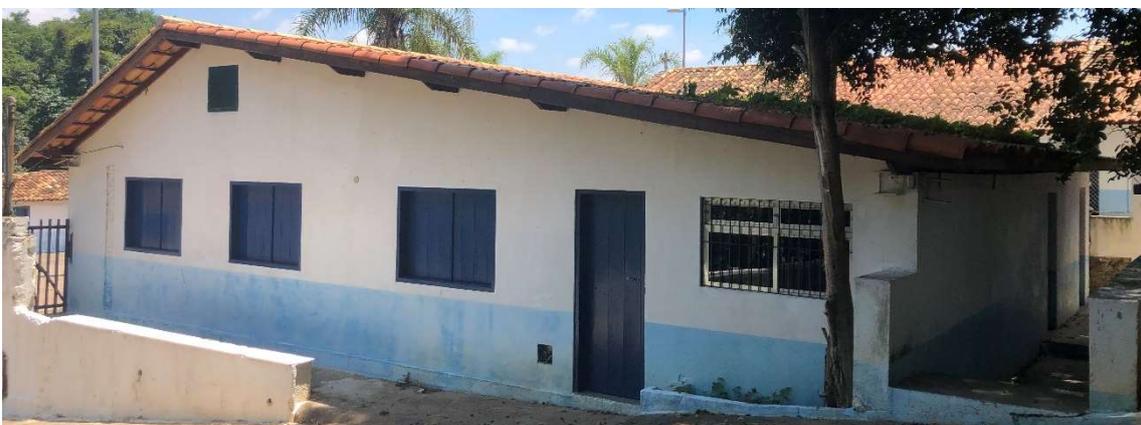
*Figura 169:* lateral de la casa 19 evidenciados problemas de accesibilidad en los accesos. Archivo fotográfico del autor.

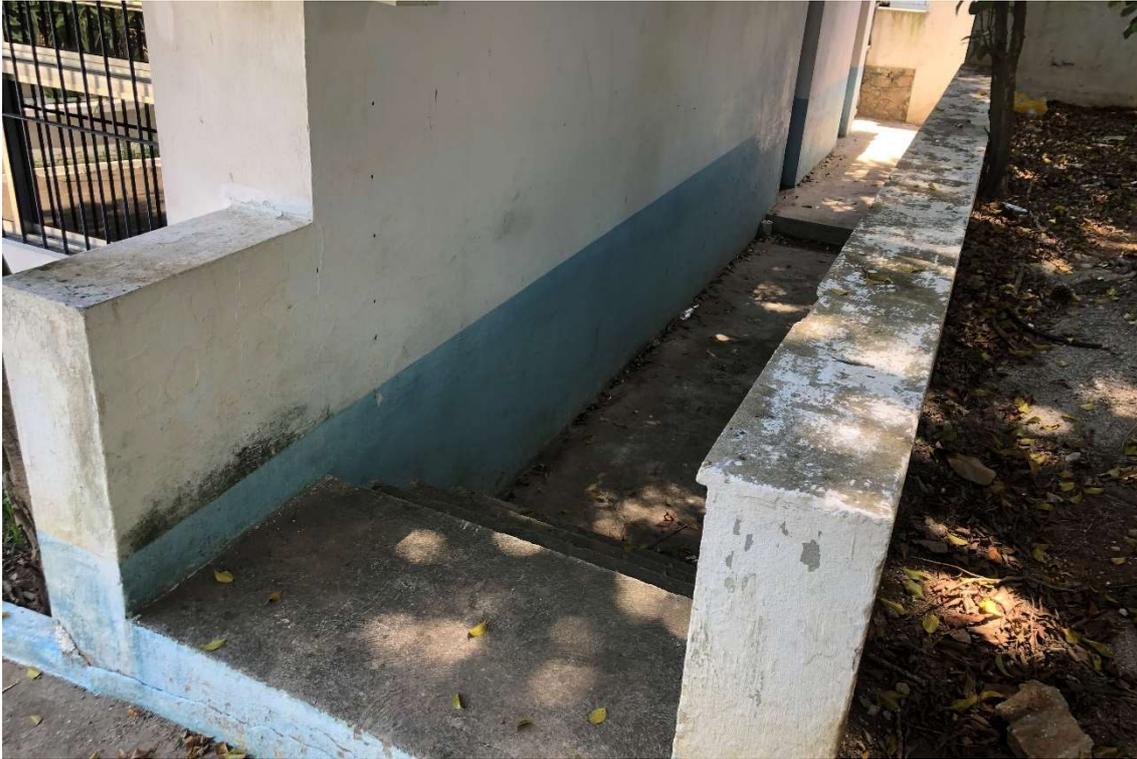
*Figura 170:* partes posteriores de las casas 18 y 19, con al fondo el acostamiento a la capilla. Se observan problemas en la accesibilidad, acumulo de basura y hojas, falta de limpieza y cuidados, mortero de revestimiento deteriorado. Archivo fotográfico del autor.

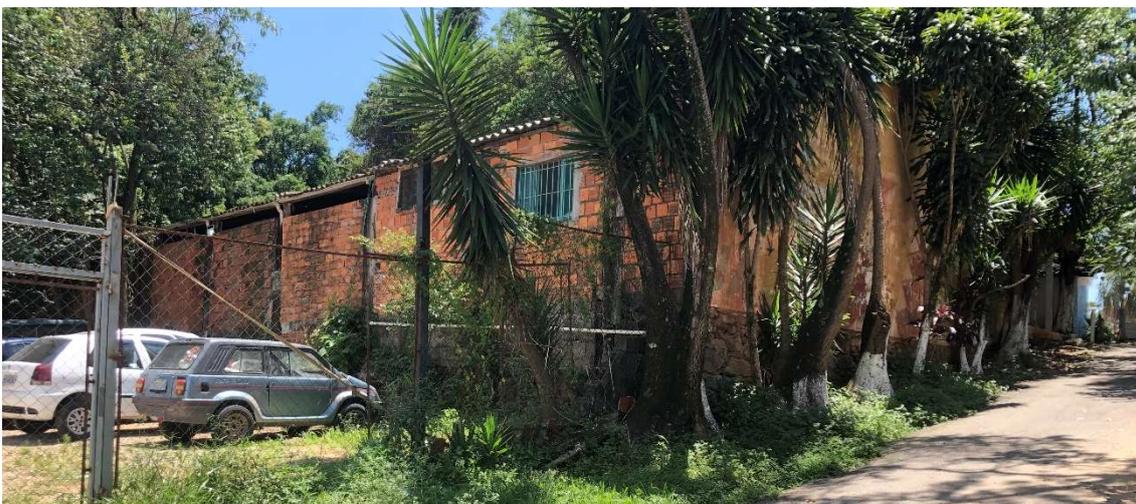
Otro camino que accede al sitio a través de la zona del teatro, es el que desemboca en el patio entre la casa 1 y 21. Aquí se encuentra, en el lado izquierdo, una construcción de época moderna, en estado de degradación avanzada, pero sin embargo utilizado por el club de motos de Carapicuíba (fig. 173). Pegadas a la casa 1 del antiguo conjunto, pequeñas construcciones de carácter precario, provisional y probablemente remanentes de demoliciones de otras construcciones más recientes, crean confusión y alteración visual, además de juntar suciedad y riesgos para la seguridad y la movilidad pública (Fig. 174).

*Figura 173:* construcción de época moderna en estado de precariedad en posición posterior a la casa 1 del sitio histórico. Archivo fotográfico del autor.

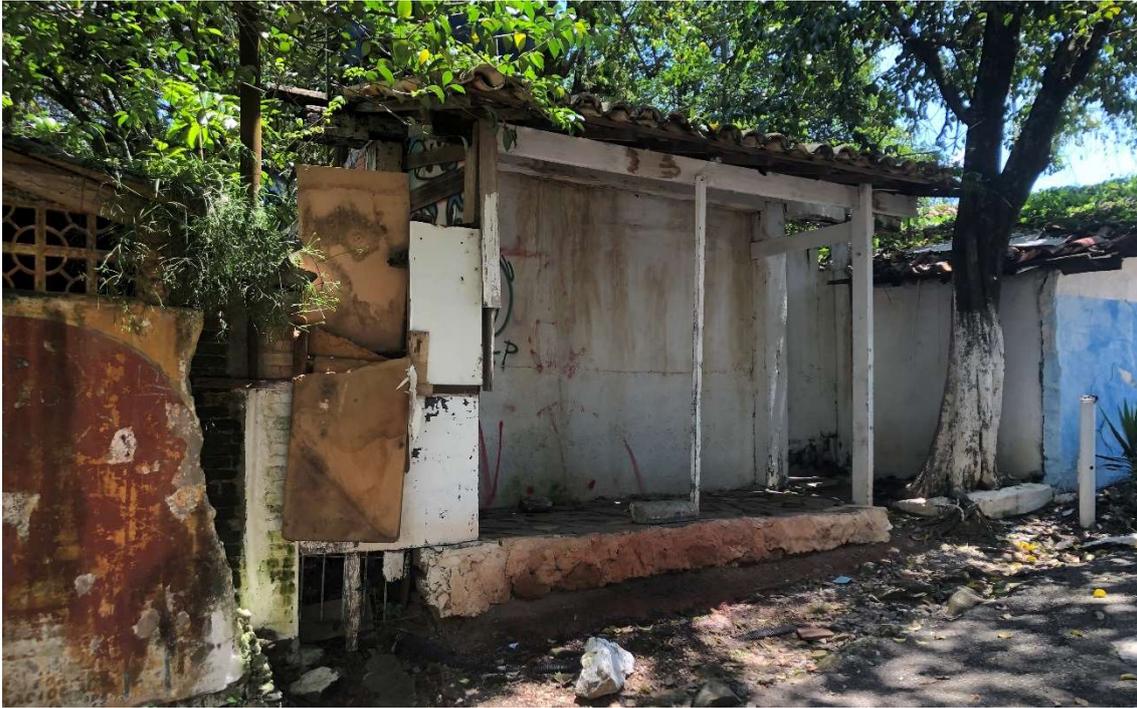
*Figura 174:* degradación constructiva apoyada a la casa 1 del sitio histórico. Probable que la estructura blanca de madera en el centro de la imagen, sea una antigua parada de autobús, hoy abandonada. Archivo fotográfico del autor.

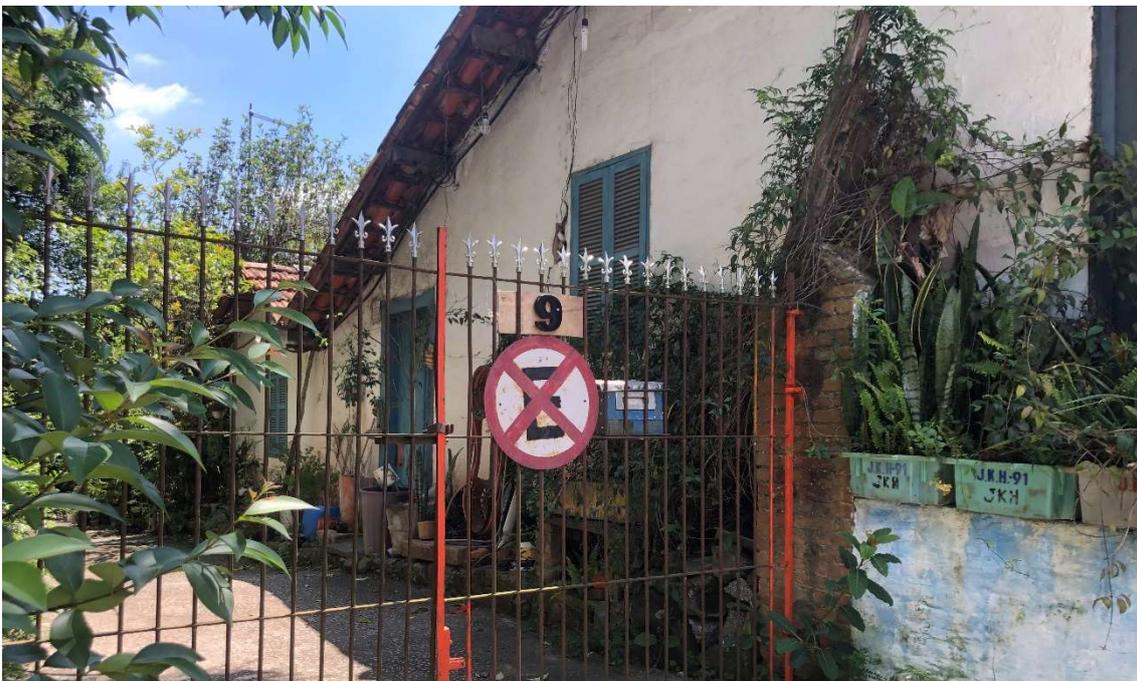
*Figura 175:* lateral de la casa 9. Archivo fotográfico del autor.

Se percibe que esa casa fue vivida hasta recientemente, aunque actualmente se encuentra en estado de abandono inicial. Lo que resalta sin duda es la precariedad de algunas instalaciones eléctricas, con cableado aparente, y falta de mantenimiento del suelo. En el lado derecho, es posible acceder a la parte lateral y posterior de la casa 8 (Figg. 176 y 177), y las partes posteriores hasta la casa 2, aunque se prefirió, durante la investigación de campo, no adentrarse excesivamente para evitar desencuentros con personas y animales potencialmente peligrosos. En el lateral de la casa 8 se observa falta de mantenimiento generalizada con manchas de humedad ascendente en la fachada, falta de cuidado y mantenimiento con los elementos paisajísticos a lo largo del camino, resultando en arbustos altos y que pueden funcionar de refugio para animales venenosos o de contacto indeseable. Se observa también construcción trasera realizada de forma muy precaria seguramente en época reciente y que se apoya a la antigua casa. El terreno de la casa 8, así como el de la casa 9, está rodeado por una red improvisada con estacas de madera y alambre de púas.

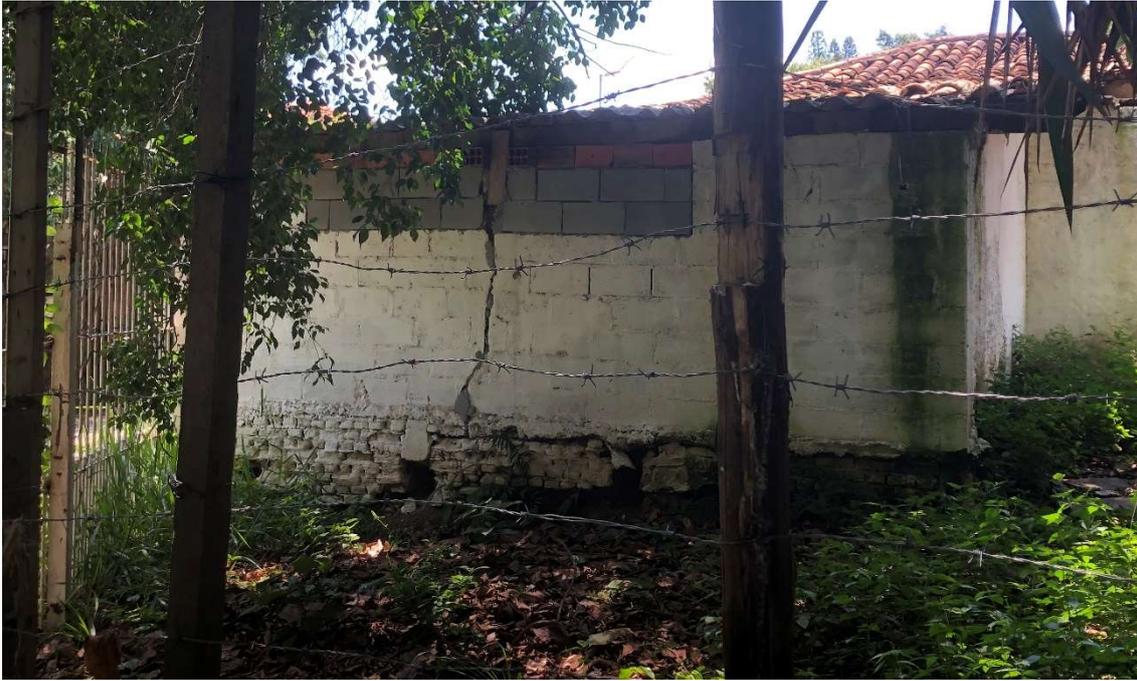
*Figura 177:* la construcción posterior de la casa 8. Se note la precariedad y la falta de cuidados generalizada con el terreno de pertinencia. Archivo fotográfico del autor.

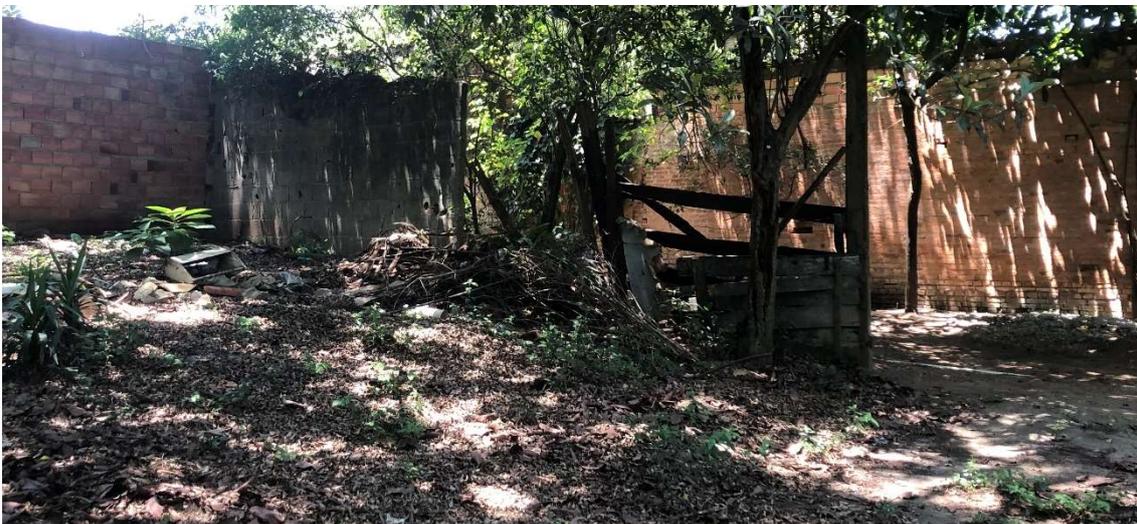
*Figura 178:* partes posteriores entre la casa 6 y 5. Se note la degradación. Archivo fotográfico del autor.

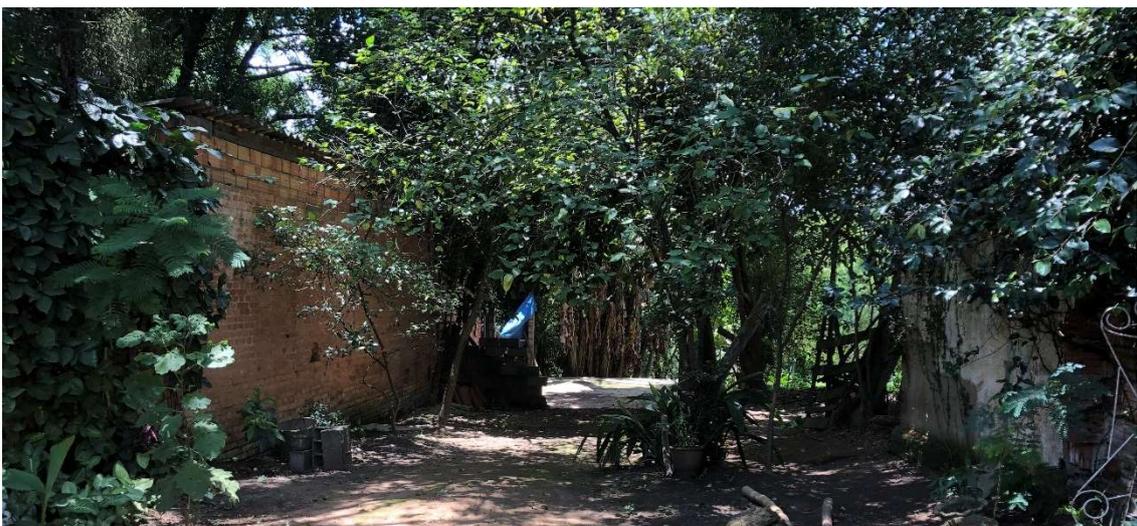
*Figura 179:* parte posterior de la casa 5, con importante longitud. Se note la falta de manutención con el paisajismo y la precariedad de los elementos constructivos. Archivo fotográfico del autor.

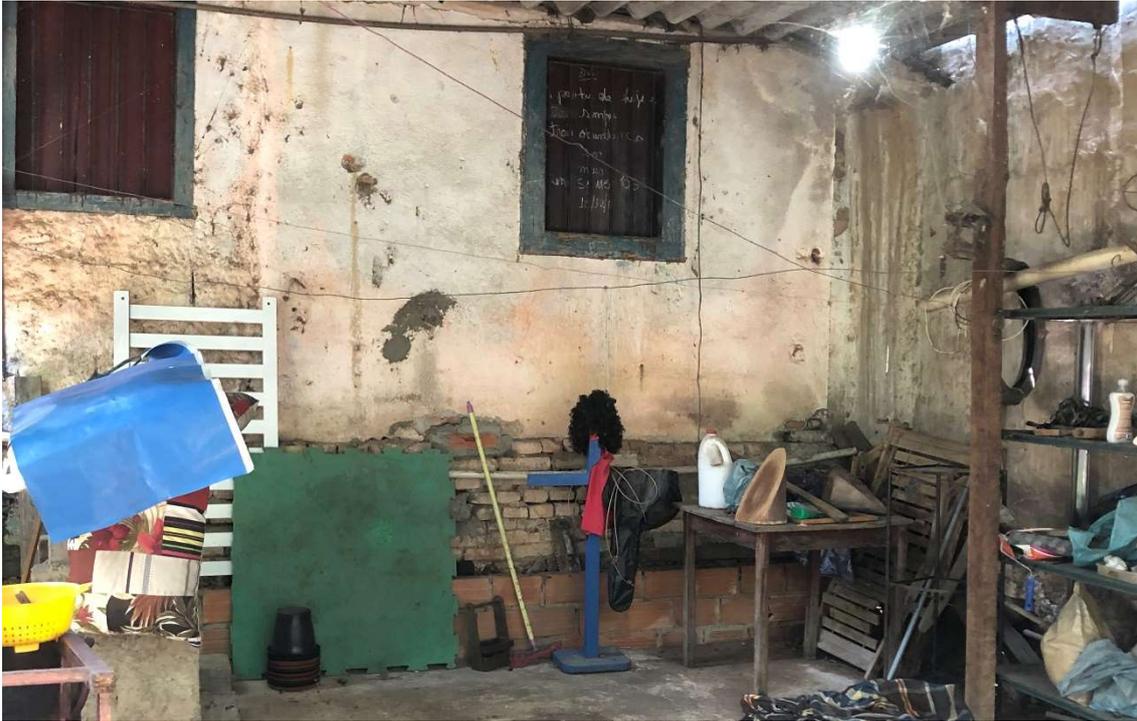
*Figura 180:* área de trabajo externa bajo estructura metálica simples. La pared con las dos ventanas, es la fachada posterior de la casa 5: se noten los ladrillos en la parte inferior, lo que implica una posible reconstrucción de la casa o de parte de ella. Archivo fotográfico del autor.

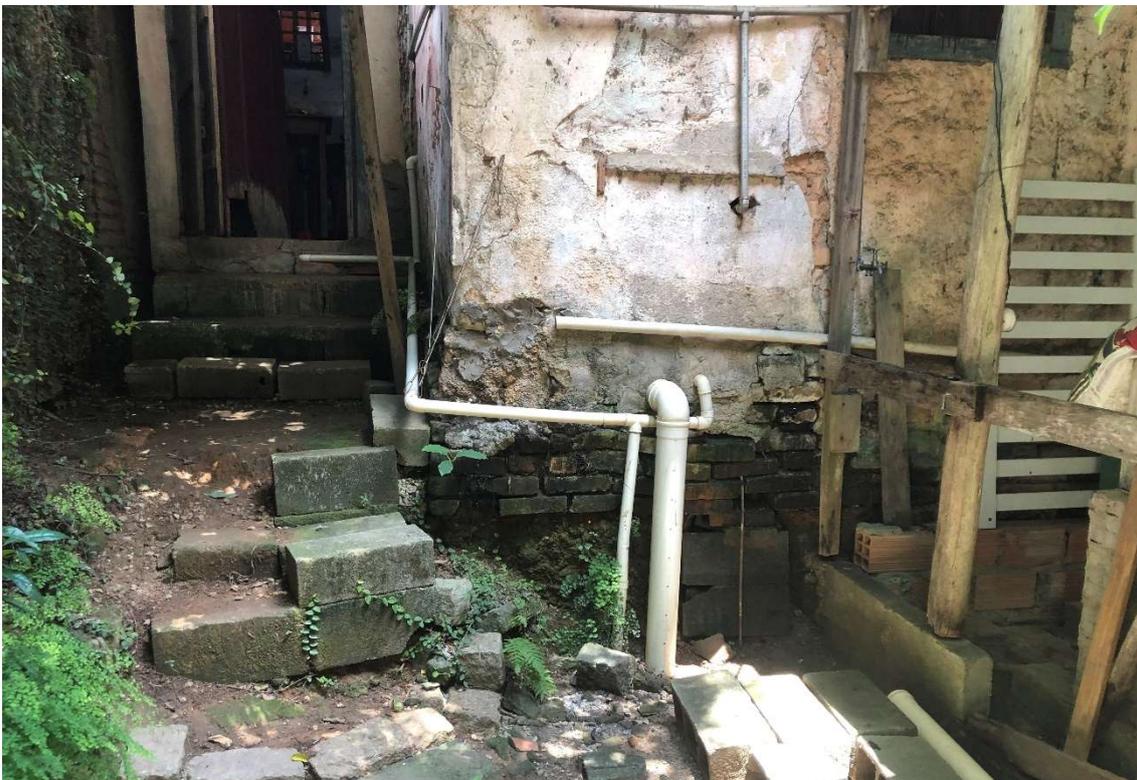
*Figura 181:* detalle de la fachada posterior de la casa 5. Se noten la precariedad de las soluciones técnicas - cuales tuberías para flujo de agua, residuos líquidos y tuberías para cables eléctricos -, y la extrema degradación de la construcción. Archivo fotográfico del autor.

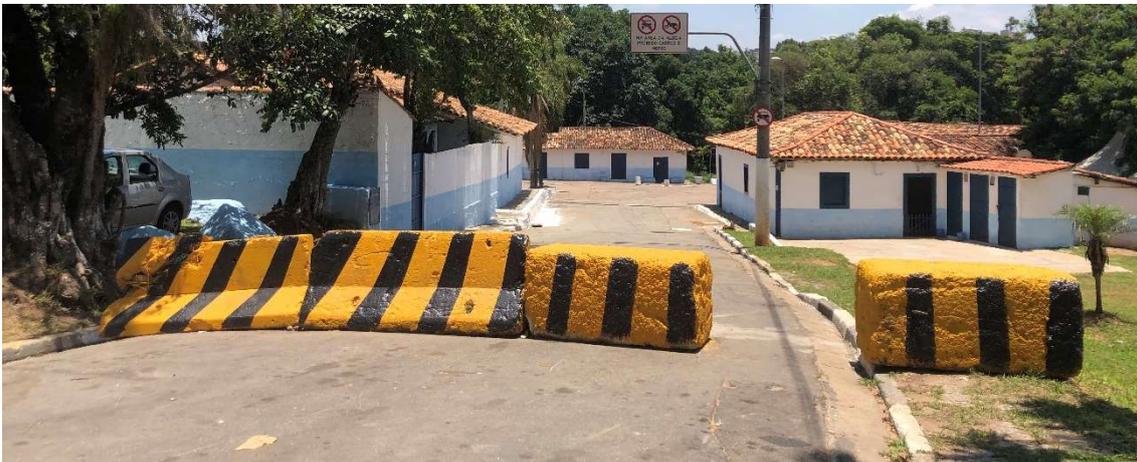
*Figura 183:* acceso al sitio histórico, a la izquierda, el bloco de la capilla. Aunque el asfalto este en buenas condiciones, se perciba la degradación y la mala ejecución a lo largo del bordillo. Archivo fotográfico del autor.

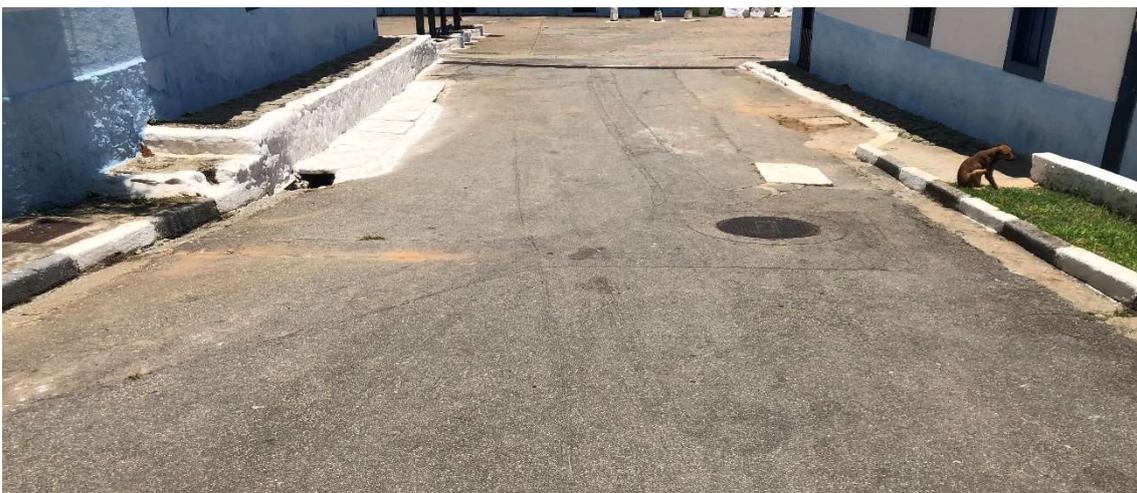
*Figura 184:* acceso asfaltado. Se noten pozos abiertos o mal tapados perjudicando la movilidad, la accesibilidad y la salud pública. Archivo fotográfico del autor.

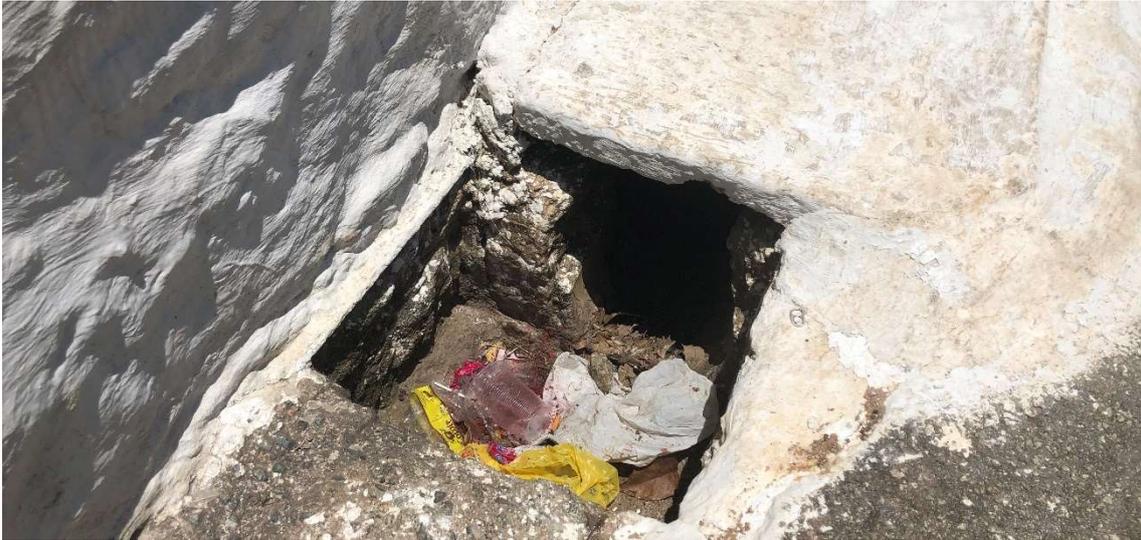
*Figura 185:* pozos abiertos y con acumulación de basura al lado del flanco derecho de la capilla. Foto del autor, noviembre 2020.

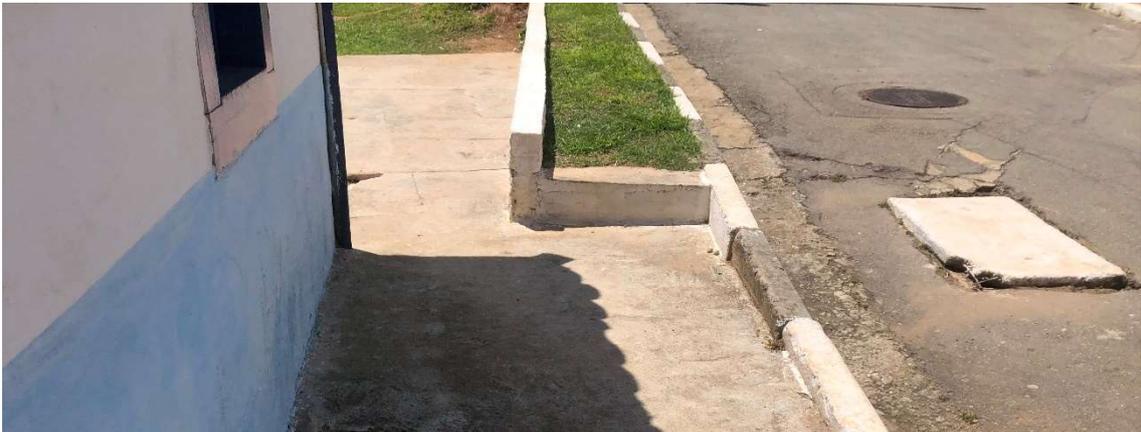
*Figura 186:* a la derecha es posible ver un pozo mal tapado. Se note incluso como los bordillos también ayudan en la creación de barreras arquitectónicas y se note la mala ejecución del asfalto en proximidad de los mismos. Archivo fotográfico del autor.
