# Consideraciones de carácter historiográfico y teórico- metodológico como base para futuras propuestas de intervención en el sitio histórico de Carapicuíba, São Paulo, Brasil

**TESIS DE MAESTRÍA EN PATRIMONIO ARTÍSTICO  
Y CULTURA EN SUDAMÉRICA COLONIAL**

*Consideraciones de carácter historiográfico y teórico-metodológico  
como base para futuras propuestas de intervención en el sitio histórico  
de Carapicuíba, São Paulo, Brasil*

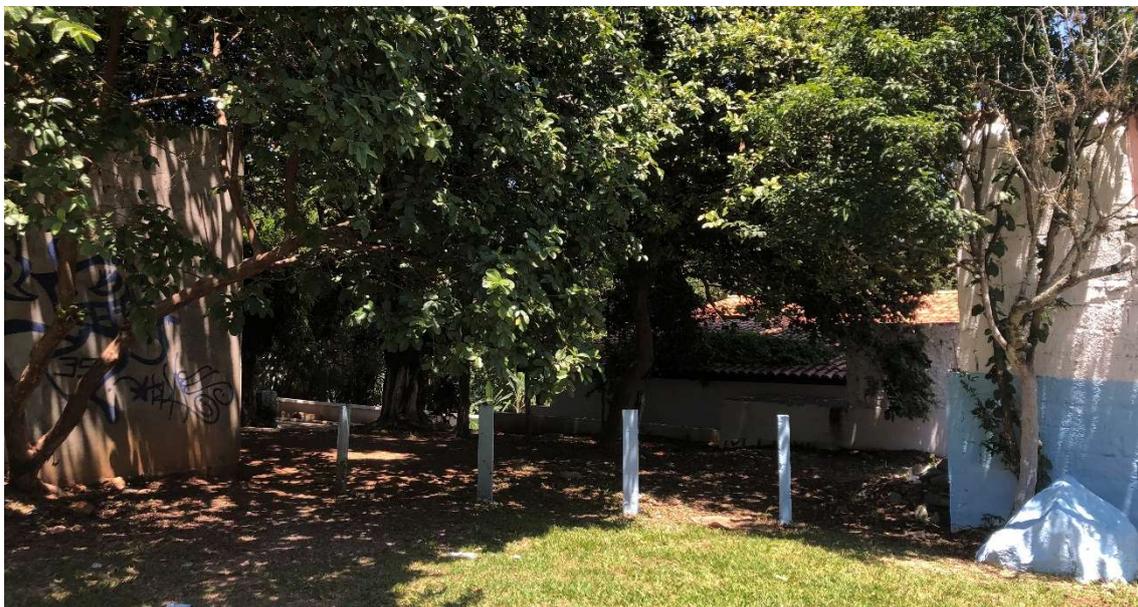
Al camino que accede al sitio ladeando la fachada izquierda de la casa 19, se ingresa - como ya mencionado, también desde el estacionamiento -, primero entrando en un área sombreada (Fig. 187) pero poco cuidada, tanto en el suelo, como en la limpieza (ver figuras 167 y 168) y con barreras arquitectónicas dificultando la accesibilidad, para después también pisar en pavimentación asfaltada, que en algunos puntos se encuentra en estado de deterioro (ver figuras 143 y 144), pero que en proximidad del sitio fundacional no presenta graves problemas, aunque aquí también relevamos pozos mal tapados perjudicando la seguridad, así como accesos a la acera que bordea la casa 19

*Figura 187:* punto de acceso al camino que bordea el flanco izquierdo de la casa 19. Se noten los pequeños palos de obstáculo a la accesibilidad. Archivo fotográfico del autor.

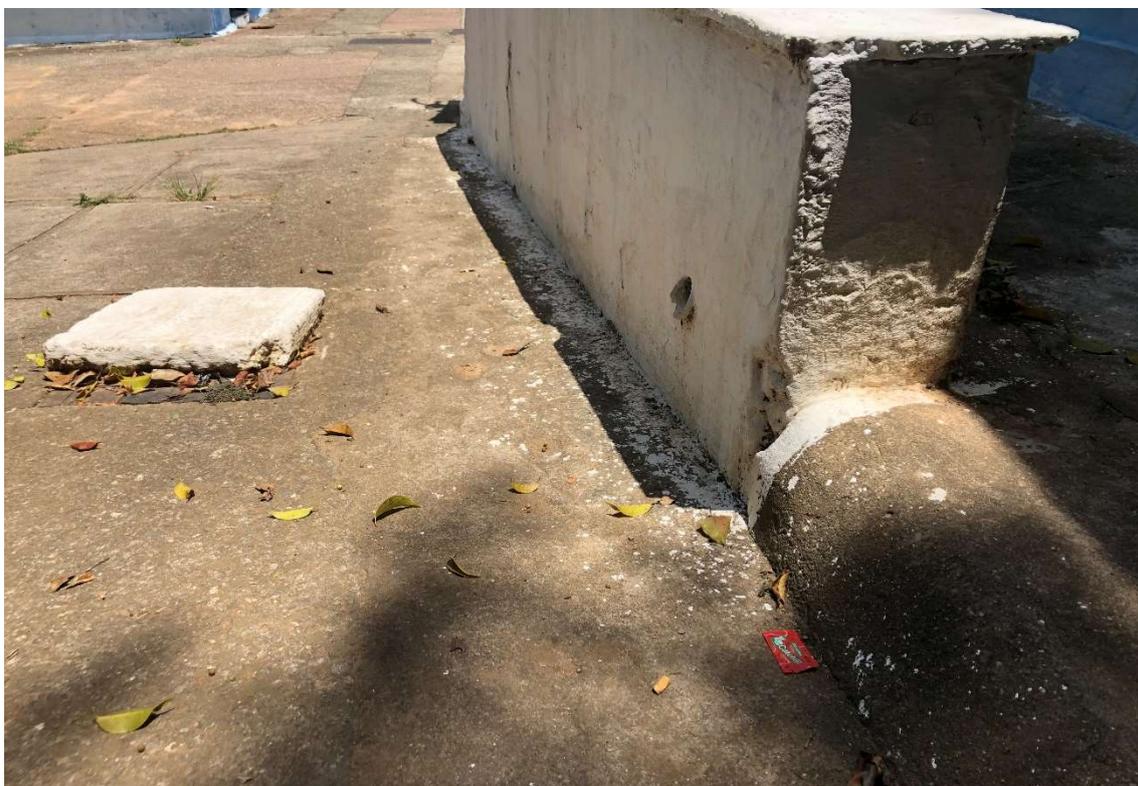
*Figura 188:* pozos mal tapados y problemas de accesibilidad en la entrada al patio del sitio histórico al lado de la casa 19. Se note también la tabulación para salida del agua pluvial directamente en el camino. Archivo fotográfico del autor.

con problemas de accesibilidad que podrían causar accidentes (Fig. 188).

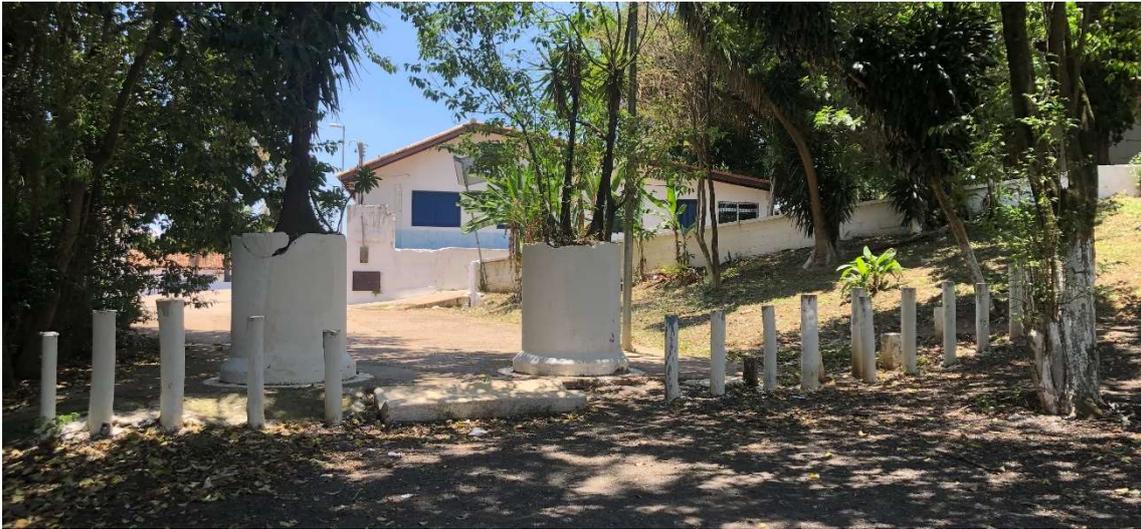
*Figura 191:* el acceso desde el área del teatro imposibilitando la accesibilidad. Archivo fotográfico del autor.

Ese acceso al sitio, en el rectángulo verde de la figura 189, como ya se ha mencionado se recorre desde el área del teatro. Aquí también nos encontramos pequeños palos que imposibilitan la accesibilidad (Fig. 191) y extraños elementos arquitectónicos de los que no podemos reconocer la función (Fig. 192) y que podrían ser causas de accidentes en la movilidad.

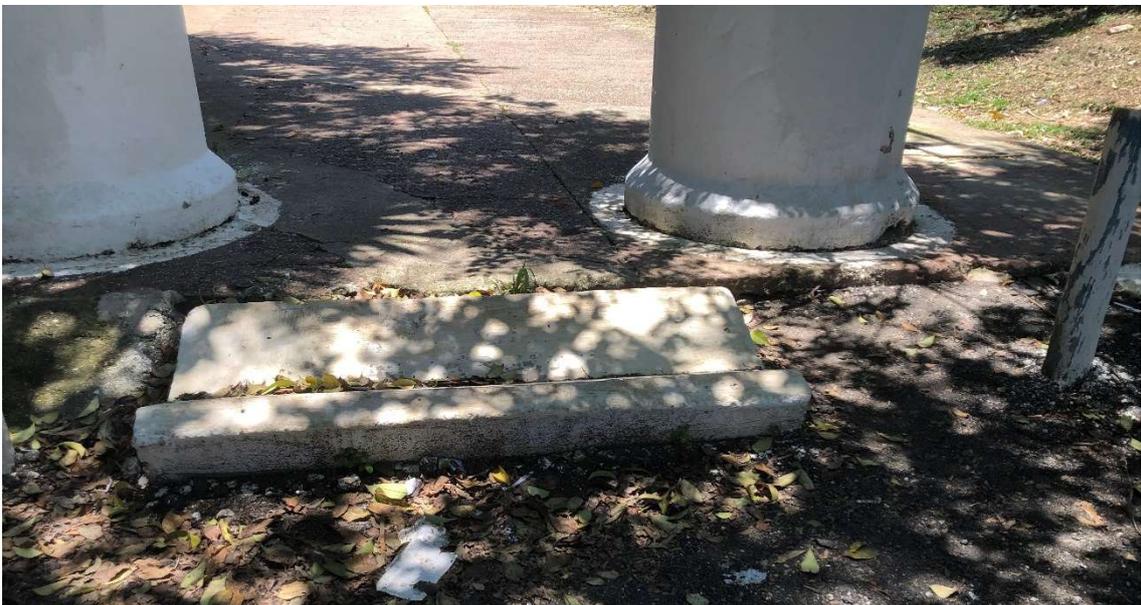
*Figura 192:* extraños elementos constructivos a obstáculo de la accesibilidad y potenciales causadores de accidentes en la movilidad. Archivo fotográfico del autor.

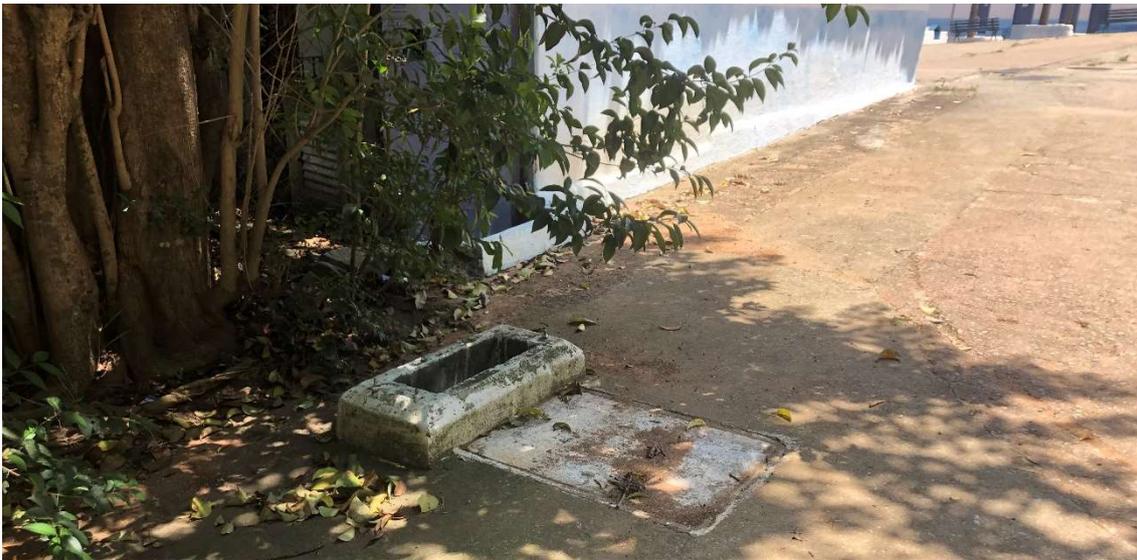
*Figura 193:* extraño elemento constructivo, abierto, junto a la caja de inspección de la empresa de electricidad. Estamos al lado de la casa 20. Archivo fotográfico del autor.

hubo un proyecto, pero lo que se destaca es el abandono y la falta de cuidado en la manutención y limpieza. Al acceder al patio, también encontramos un extraño elemento constructivo, abierto y potencial acumulador de suciedad y escondite para roedores, junto a una caja de inspección del cableado eléctrico (Fig. 193).

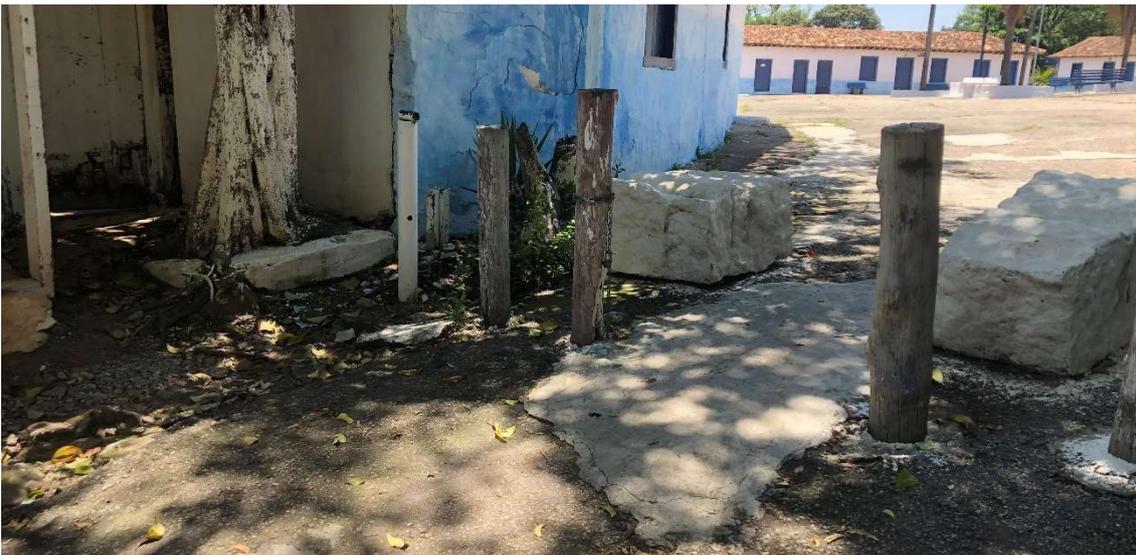
*Figura 196:* el acceso al patio del sitio histórico: barreras arquitectónicas, confusión constructiva, suciedad, precariedad generalizada. Archivo fotográfico del autor.

Otro acceso al sitio, procedente del teatro (Figg. 194 y 195) - en el rectángulo azul en la figura 218 -, también presenta problemas de accesibilidad y confusión en la pavimentación (Fig. 196), como resultado de diferentes intervenciones a lo largo de los años, que crean riesgos potenciales para la seguridad en la movilidad, además de una gran degradación visual debido a la precariedad de las construcciones que se posicionan en la parte posterior de la casa 1 del sitio histórico (Fig. 197).

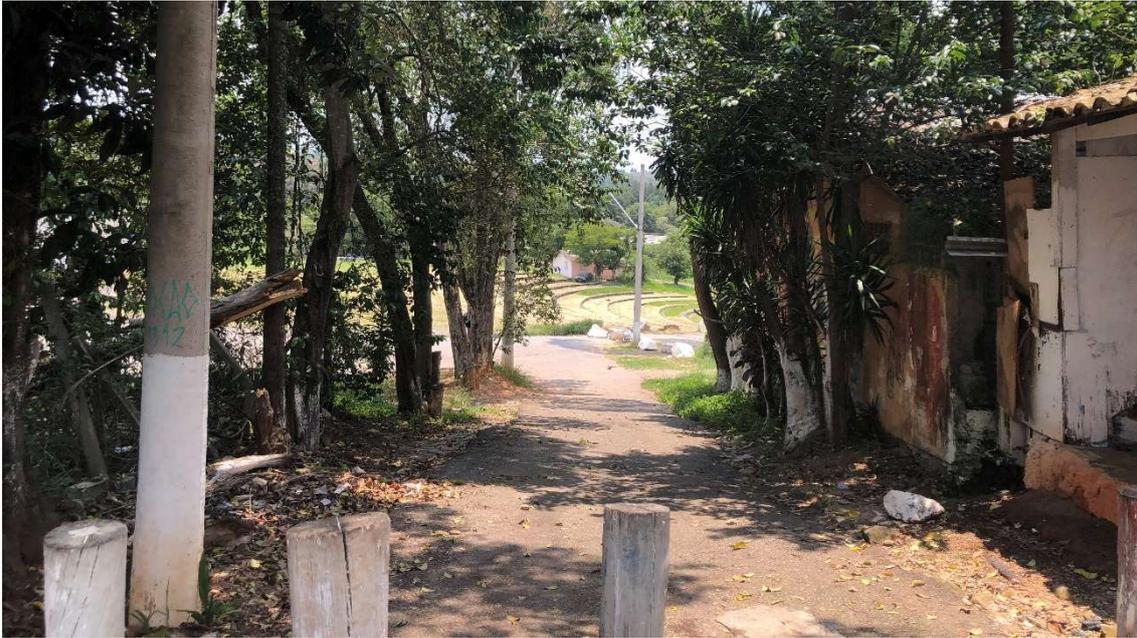
Figura 197: confusión visual, suciedad y precariedad generalizada en las construcciones. Archivo fotográfico del autor.

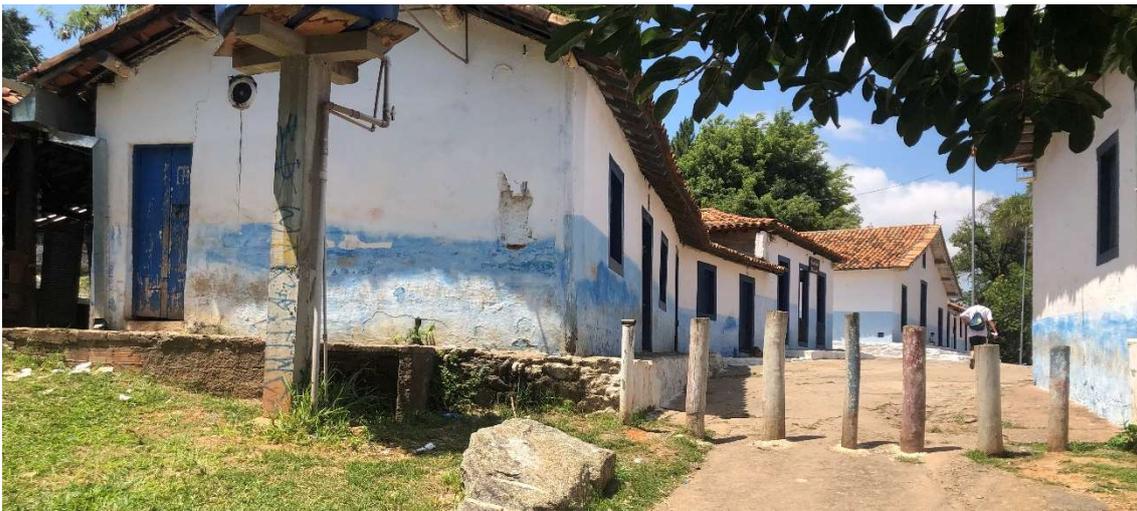
Volviendo a la zona de la laguna, ya hemos mencionado que hay dos caminos que conducen al sitio histórico (Fig. 198), uno de ellos, en el rectángulo marrón de la figura 198 y que llega entre las casas 12 y 13 (*Rancho da Viola*), presenta, como todos, barreras arquitectónicas constituidas por pequeños palos de madera que obstruyen la correcta accesibilidad, así como asfalto deteriorado, ciertamente mal ejecutado, además de desorden visual debido a la precariedad de las soluciones técnicas adoptadas (Fig. 199 y 200).

*Figura 199:* acceso llegando desde la zona de la laguna. Se note los palos de madera como barreras arquitectónicas obstruyendo la accesibilidad. Archivo fotográfico del autor.

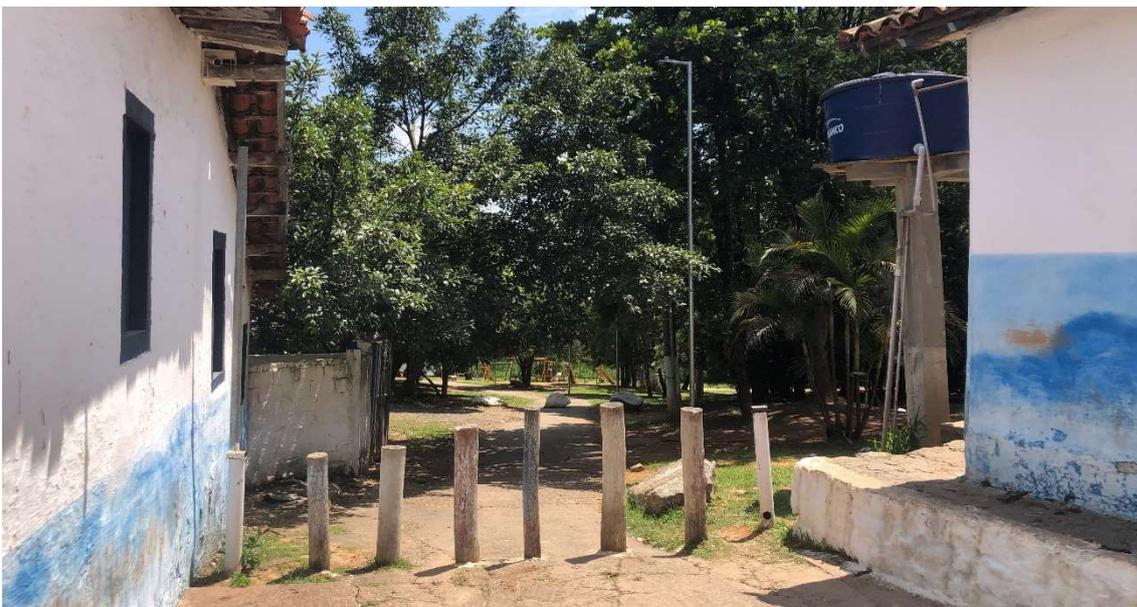
*Figura 200:* el mismo acceso con visual hacia el parque. Al fondo, es posible ver los juegos para los niños. Archivo fotográfico del autor.

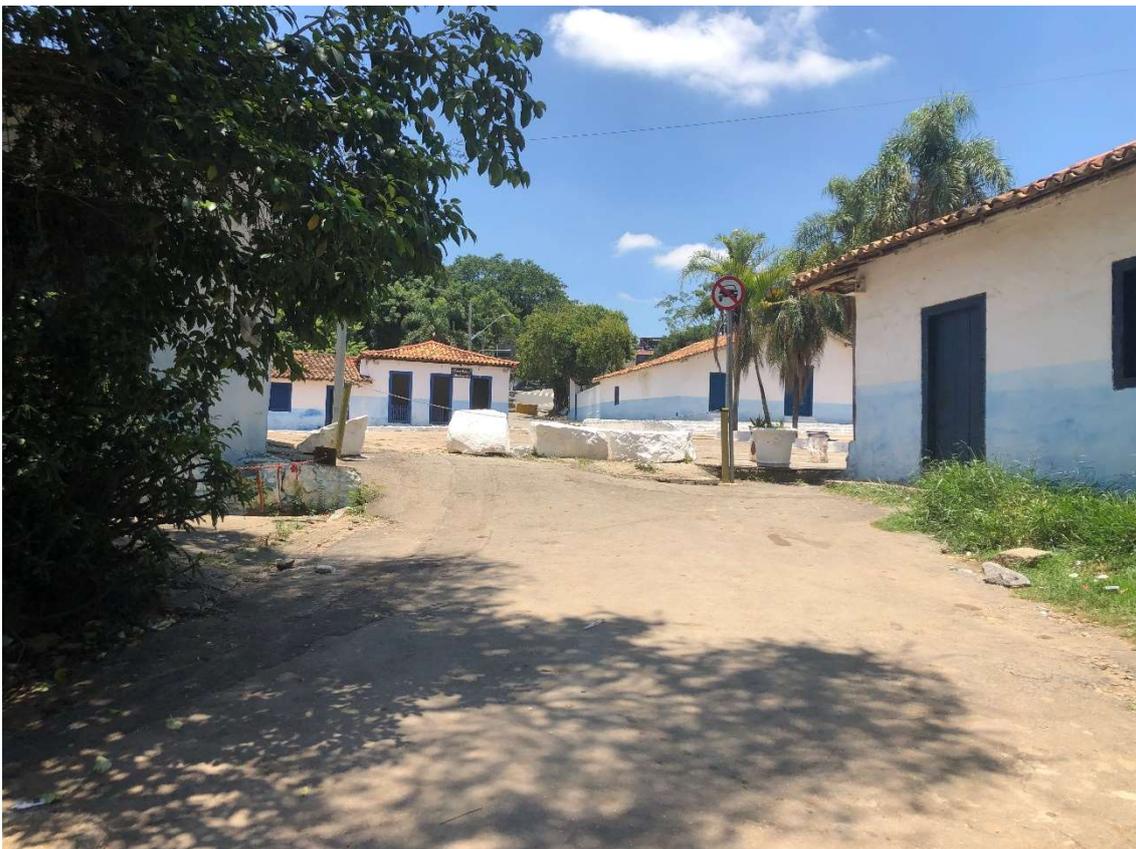
Por último, la Avenida Inocência Seráfico (Fig. 201), que conecta el sitio histórico con el portal del parque (en el rectángulo gris de la figura 198), que teóricamente debería ser el más relevante, es el que presenta mayores manifestaciones patológicas en su materialidad. Además de constituirse por asfalto deteriorado y en descomposición, mal ejecutado, también crea barreras arquitectónicas a través de una cadena que obstruye el acceso directo, piedras distribuidas a lo largo del acceso, desniveles no tratados que dificultan la movilidad. Para poder acceder al patio, es necesario subir en la acera de la casa 9 con mucha atención para superar todos estos obstáculos (Fig. 202), o pisando sobre una rejilla, realizada con hierros para armadura de hormigón y apenas apoyada en el suelo (que sirve para drenaje de agua pluvial), al lado de la casa 8 (Figg. 203 y 204).

*Figura 201:* el acceso a través de la Avenida Inocência Seráfico, la cual conecta sitio histórico y parque. El acceso es obstruido por una cadena que obliga a pasar por cima de la acera de la casa 9, a la izquierda, o pisando encima de la peligrosa rejilla apoyada en el suelo al lado de la casa 8, a la derecha. Archivo fotográfico del autor.

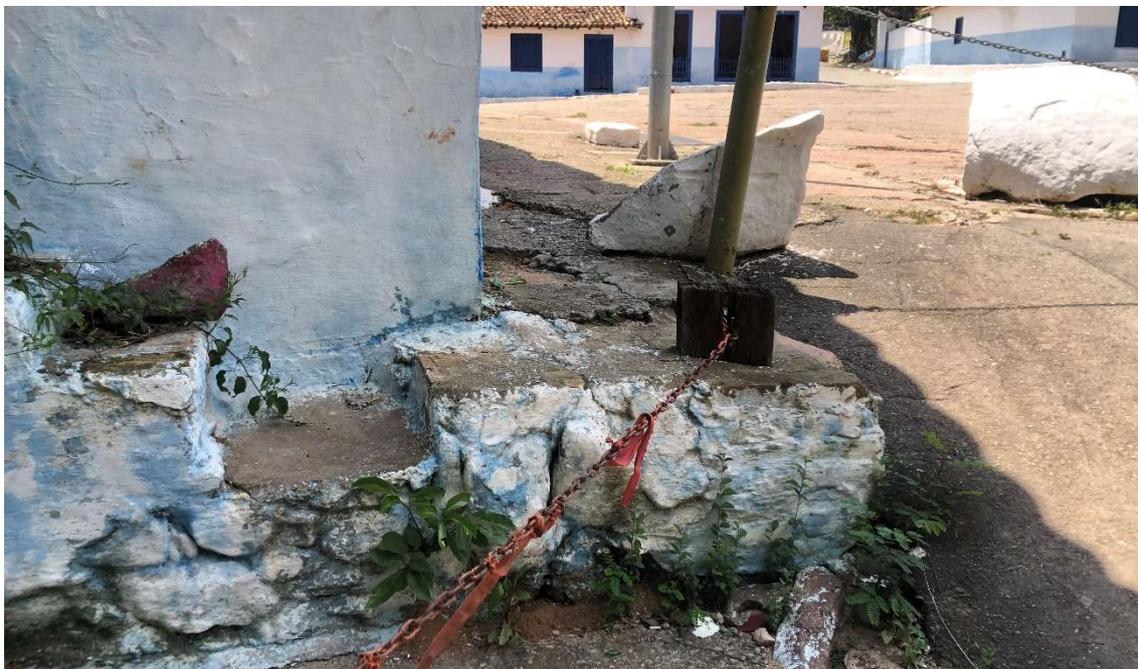
*Figura 202:* la acera de la casa 9, uno de los puntos para el acceso al patio del sitio histórico, en condiciones que perjudican la seguridad de los peatones e imposibilitan la accesibilidad para personas con deficiencias en la locomoción. Archivo fotográfico del autor.

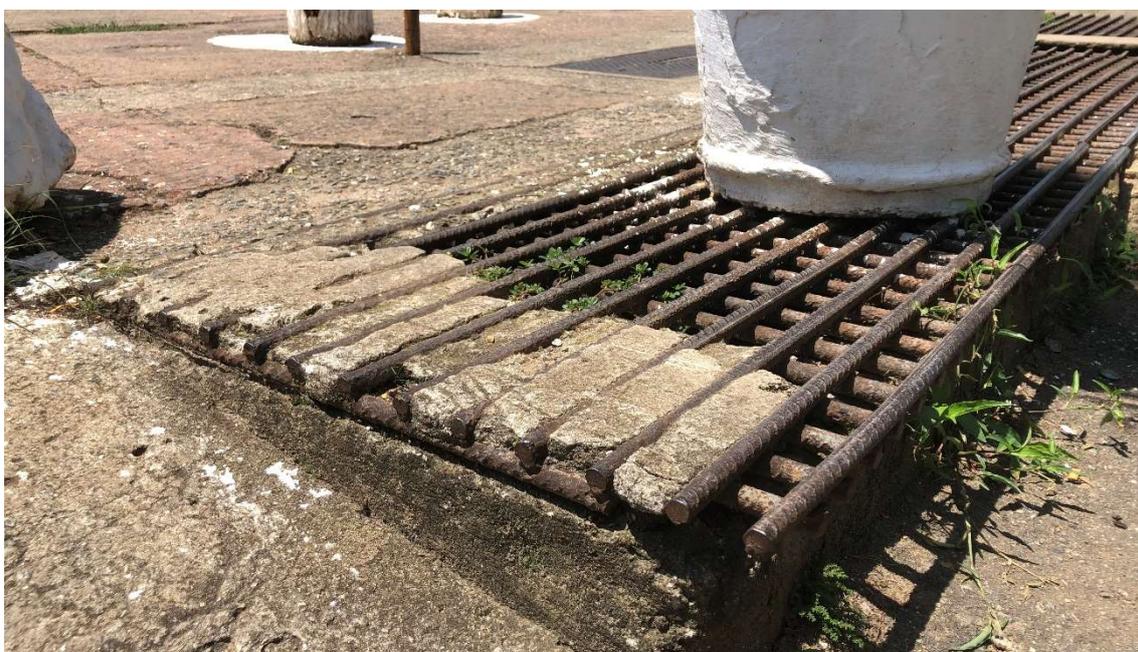
*Figura 203:* la peligrosa rejilla apoyada en el piso del patio y punto de acceso al lado de la casa 8. Archivo fotográfico del autor.

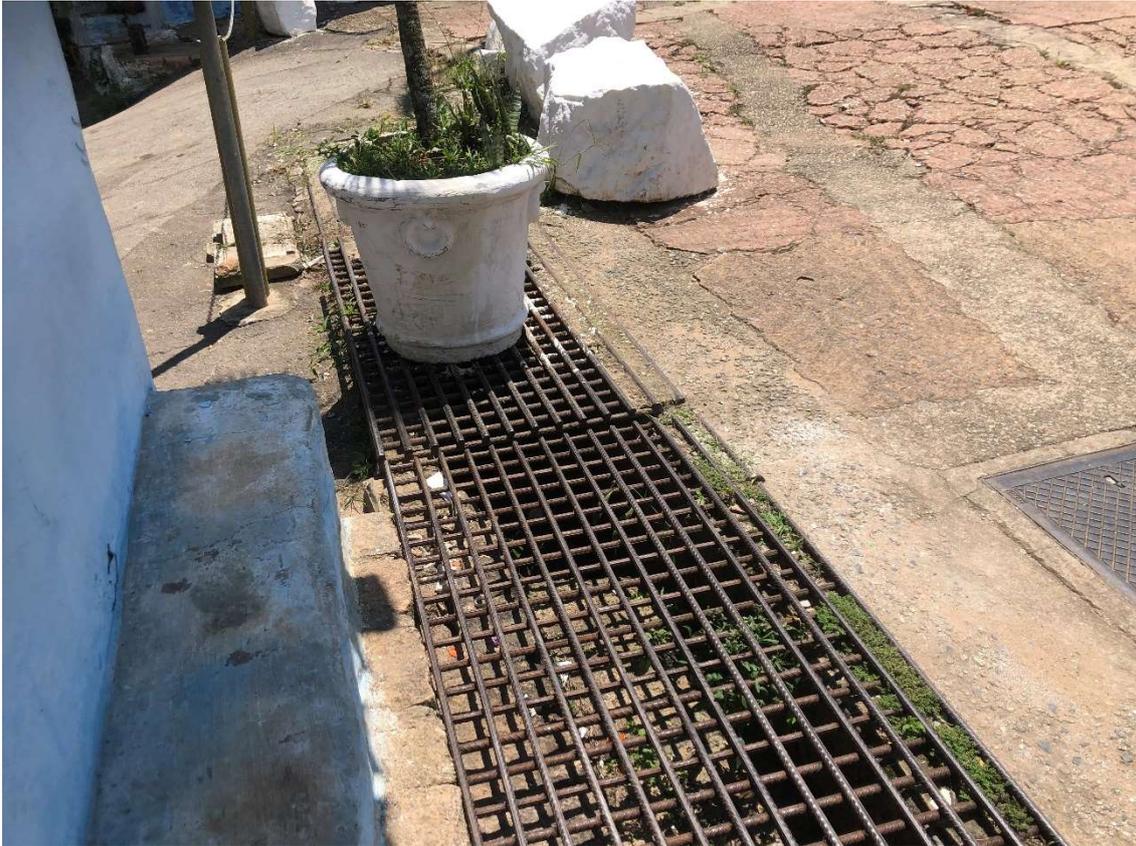
Figura 204: la peligrosa rejilla apoyada en el piso del patio y punto de acceso al lado de la casa 8. Archivo fotográfico del autor.

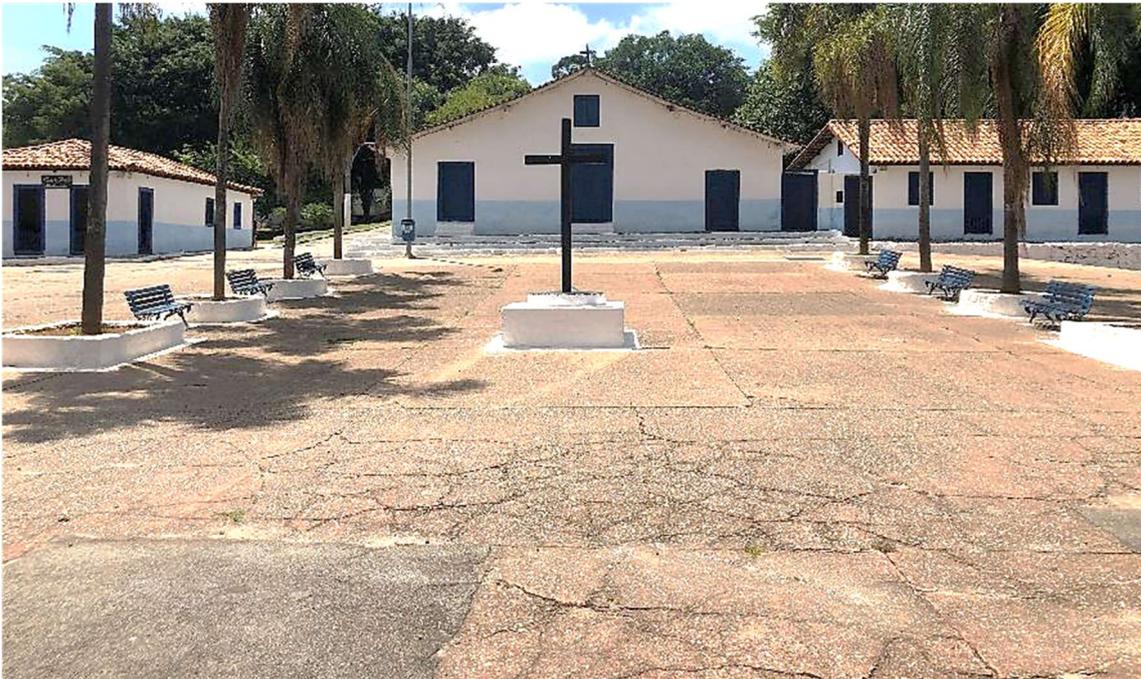
El proyecto del *Parque Ecológico da Aldeia*, concebido a mediados de 1990, estableció también el suelo del patio, a través de la posa de placas de hormigón no armado, midiendo cerca de 2 m. x 2 m. Debido a que el tráfico de vehículos ha estado activo durante más o menos una década desde la construcción del patio, las placas de hormigón inevitablemente se rompieron, resultando hoy en día en una pavimentación caracterizada por un aspecto lleno de grietas y agujeros (Fig. 218 y 219) que perjudican la seguridad del peatón. Caminando por el patio, se percibe también que la nivelación del mismo presenta discontinuidad, con puntos que hunden más en relación a otros; por lo tanto, en adición a la opción errónea de posar placas no armadas, el terreno no recibió estabilización adecuada antes de la posa, contribuyendo a la ruptura. La observación directa demuestra que efectivamente el tránsito de vehículos fue el actor principal en la rotura de las placas, pues a través de la figura 218 es claramente visible que, en la zona más central del patio - en correspondencia del

adro delimitado por las palmeras y el crucero -, la rotura es menor.

*Figura 218:* placas en hormigón no armado en el patio del sitio histórico. Es visible que en correspondencia del adro central, las placas presentan menor ruptura, pues es el área que nunca fue interesada por el tránsito de vehículos. Archivo fotográfico del autor.

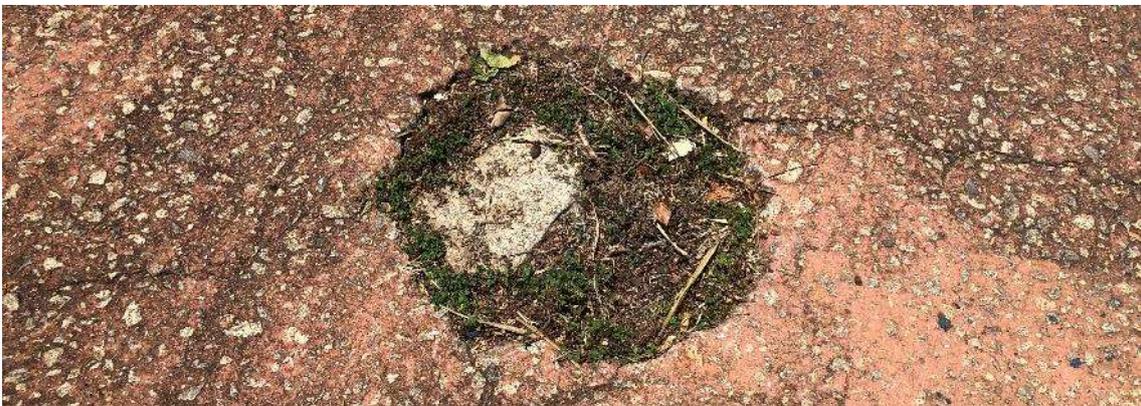
*Figura 219:* buracos perjudicando la seguridad de peatones en la pavimentación del patio. Archivo fotográfico del autor.

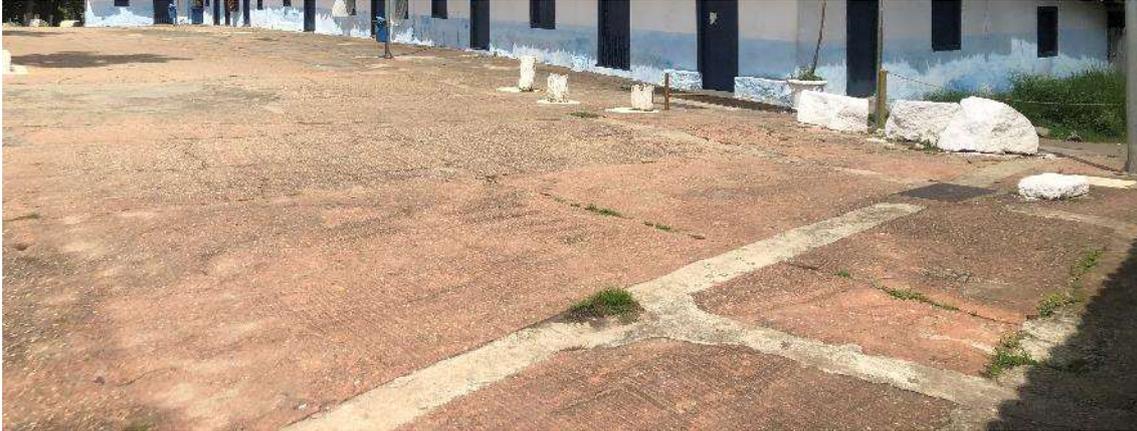
Para empeorar esta situación, tanto en el aspecto visual como en el de la seguridad, se incluyeron los trabajos realizados a principios de 2000 para el enterramiento del cableado eléctrico público donde, una vez efectuado, se procedió al tapamiento de los cortes ejecutados mediante llenado con asfalto (Fig. 220, 221 y 222). Además, se deben añadir los peligros potenciales causados por pozos tapados con elementos apenas apoyados (Fig. 223), pozos

*Figura 220:* son visibles los caminos abiertos para el enterramiento del cableado eléctrico público y después cerrados con material diferentes al de la pavimentación del patio. Archivo fotográfico del autor.

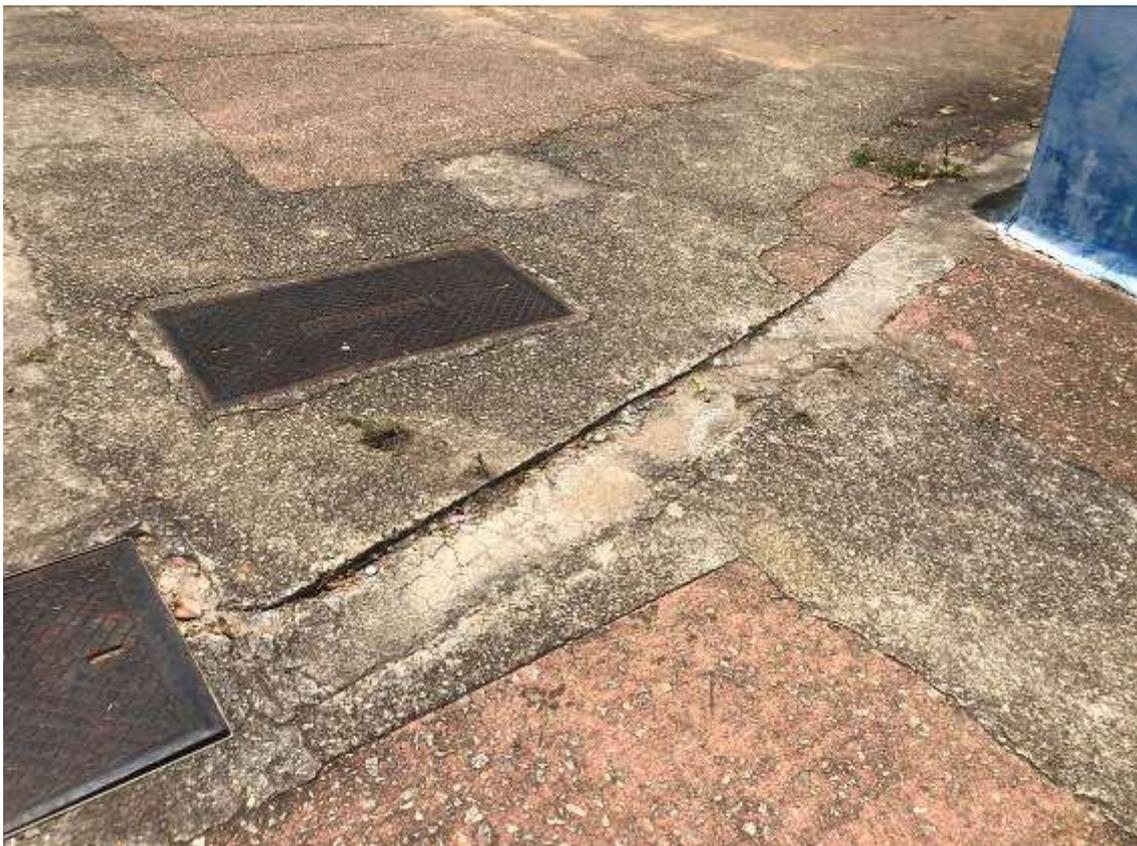
*Figura 221:* trabajos mal ejecutados para el enterramiento del cableado eléctrico público. Archivo fotográfico del autor.

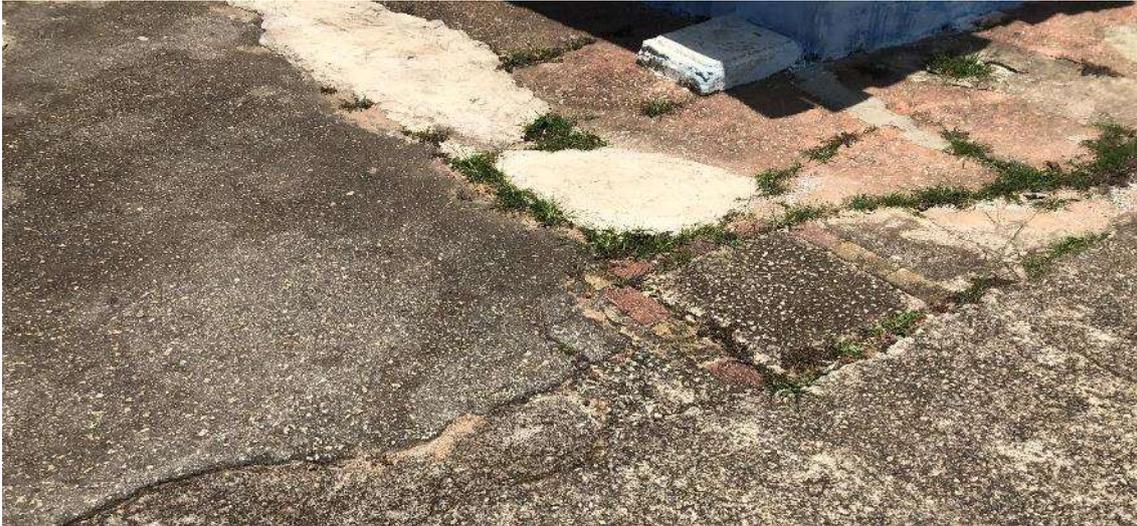
*Figura 222:* trabajos mal ejecutados para el enterramiento del cableado eléctrico público. Archivo fotográfico del autor.

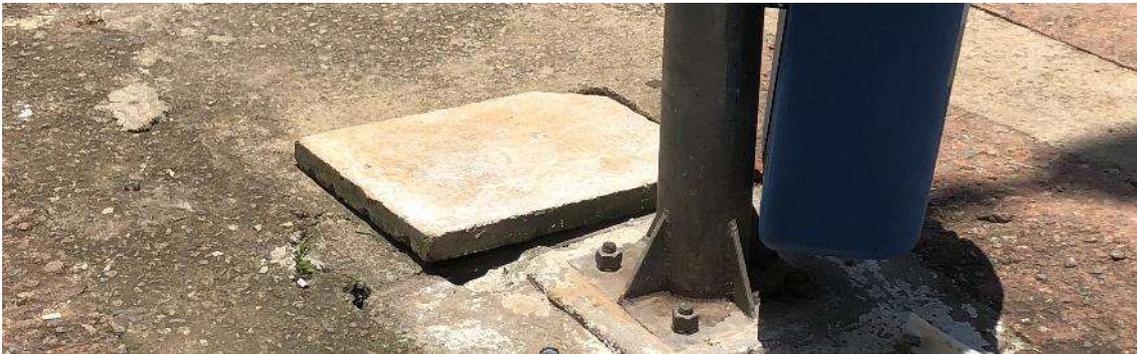
*Figura 223:* pozos mal tapados en el patio. Archivo fotográfico del autor.

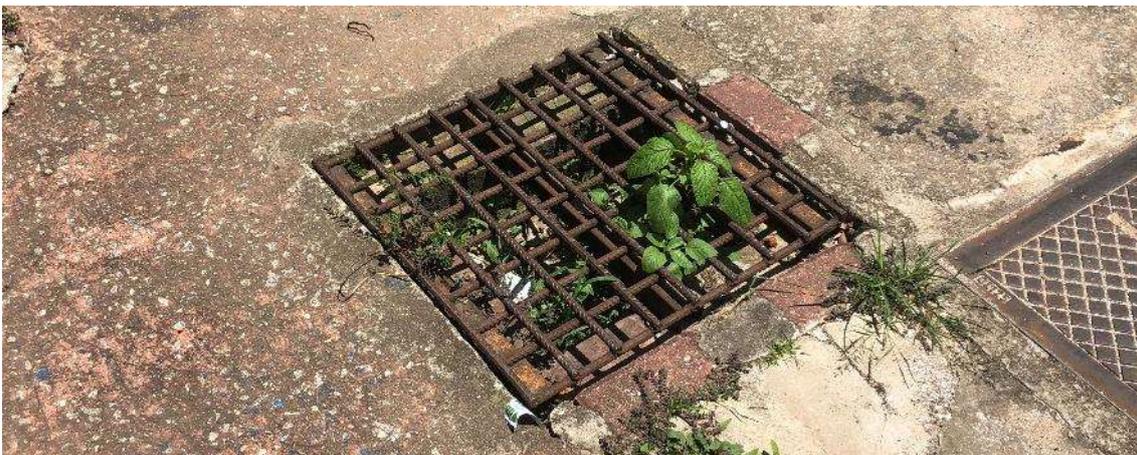
de drenaje de agua pluvial protegidos por rejillas improvisadas y realizadas con hierros para armaduras (Fig. 224) y trabajos generales mal ejecutados y no resueltos (Fig. 225).

*Figura 224:* pozos para el drenaje del agua pluvial protegidos por rejilla improvisada y realizada con hierros para armaduras. Archivo fotográfico del autor.

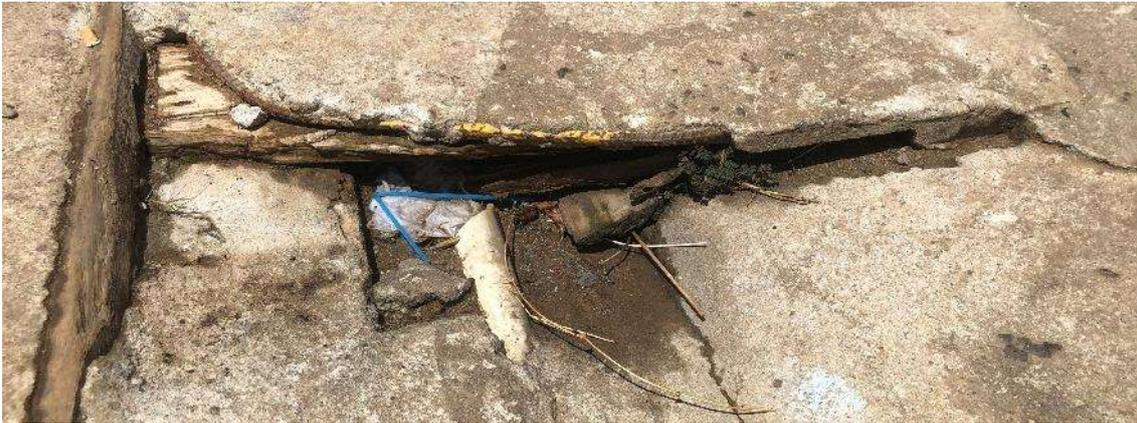
*Figura 225:* soluciones técnicas mal ejecutadas y no resueltas en la pavimentación alrededor del conjunto histórico. En la imagen, un punto potencialmente peligroso para la seguridad de peatones de tras de la Casa da Cultura. Archivo fotográfico del autor.

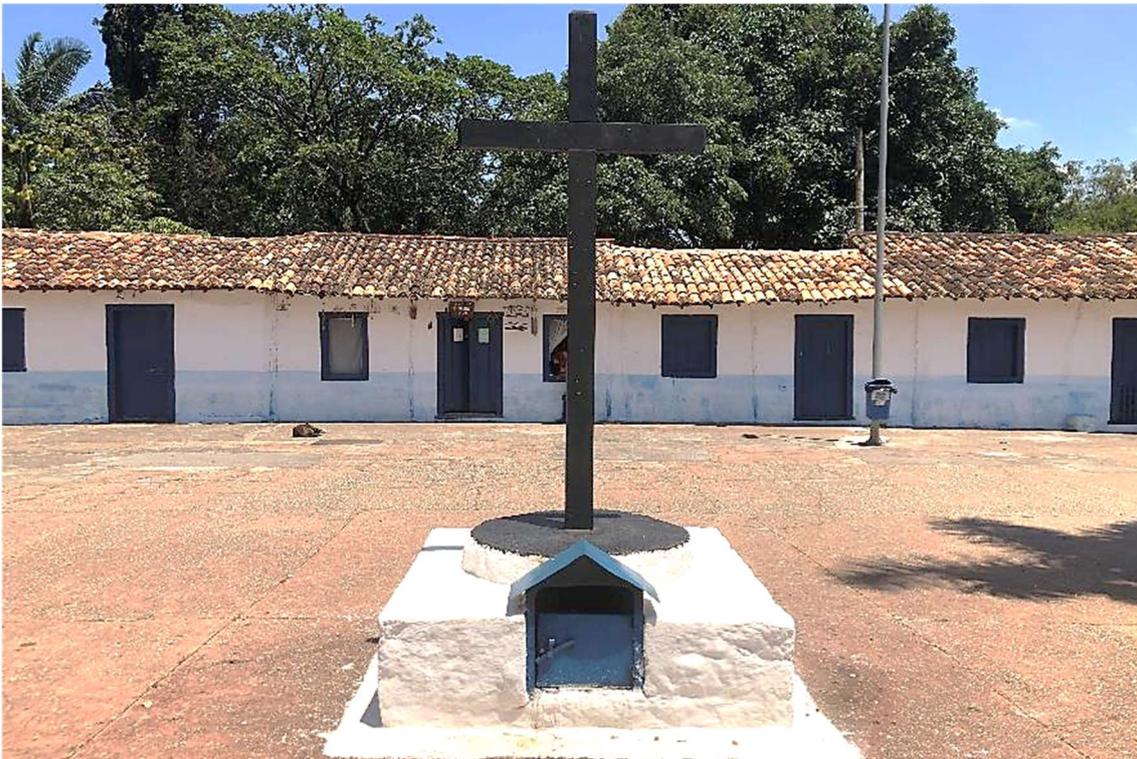
El crucero central (Fig. 226), con su base modificada durante la realización a mediados de 1990 de la pavimentación del patio, presenta a sus pies un

*Figura 226:* el crucero central, con el sagrario metálico en sus pies. Archivo fotográfico del autor.

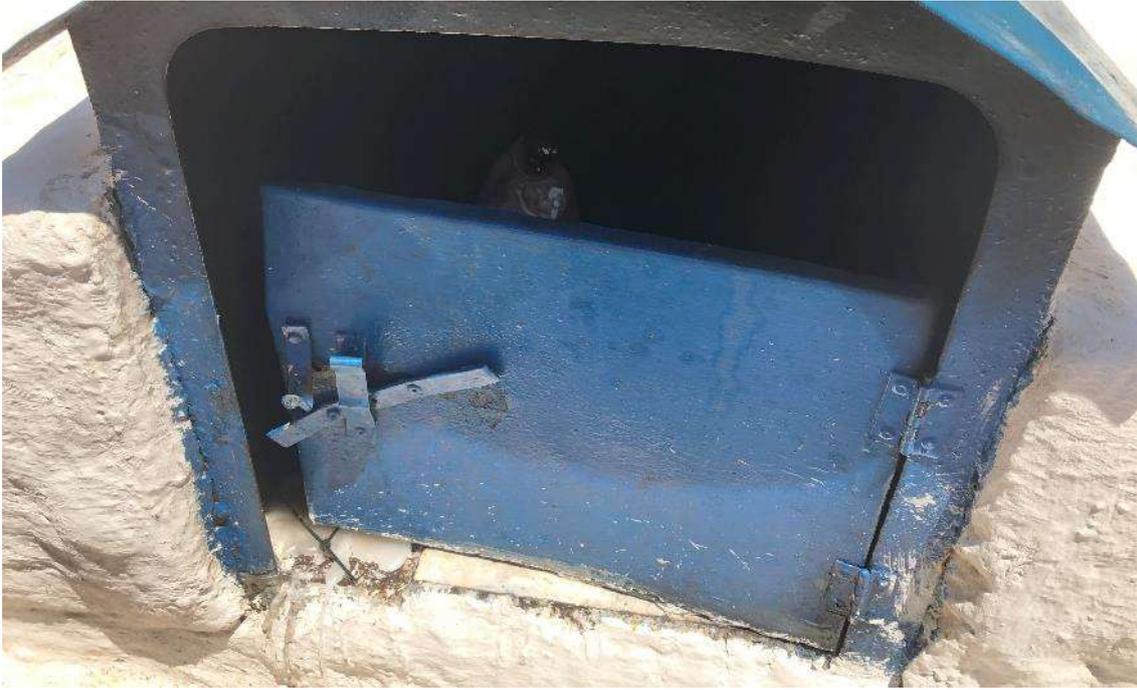
pequeño sagrario metálico para ofrendas devocionales. Este elemento se abre a través de una puerta que no lo sella totalmente (Fig. 227), precisamente para permitir la salida del humo provocado por las velas ofrecidas, permitiendo, pero, que el sagrario se convierta en casa para roedores o animales venenosos.

*Figura 227:* el sagrario metálico en los pies del crucero central. Se note la porta que lo cierra sin vedarlo totalmente. Archivo fotográfico del autor.

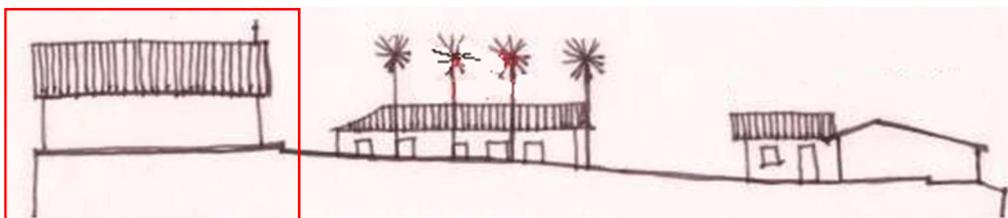
En la pavimentación del patio, es importante destacar los problemas de accesibilidad y seguridad provocados por las aceras que rodean las casas que se encuentran en los puntos más altos del terreno (capilla y casas 13, 14, 15, 16, 18 y 19 [Fig. 228]). Según testimonios de los residentes, la acera alrededor de la capilla (Figg. 229 y 230) es extremadamente peligrosa, principalmente para niños y personas mayores, además de ser totalmente inaccesibles para personas con limitaciones físicas. La peligrosidad, se da incluso por las piedras instaladas como pavimentación durante los trabajos realizados entre finales de 1960 y comienzo de 1970 (ver figuras 60 y 61), que dificultan la tranquilidad en el acto de caminar. Los peldaños de acceso a la capilla, poseen un nivel inadecuado para una pisada correcta, potenciando la inseguridad. Estas aceras, tienen diferentes alturas, en algunos puntos con diferencias importantes (Figg. 231, 232 y 233 – ver también figuras 162, 199 y 200), y ausencia de barandillas o protecciones que ayuden a minimizar los riesgos potenciales, representando

Figura 228: cortes topográficos y perfiles de las casas del sitio histórico. En los rectángulos rojos, se evidencian los puntos donde hay aceras. Base extraída de: Onozato, T. (2008). *Espaço da Criança na Aldeia de Carapicuíba*. Faculdade de Arquitetura e Urbanismo da Universidade de São Paulo-FAUUSP. Modificaciones y adaptaciones del autor.

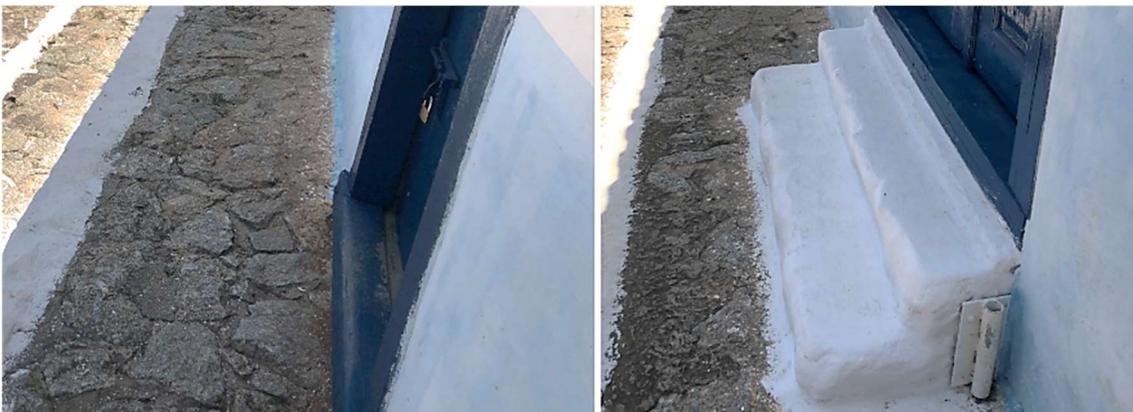
Figuras 229 y 230: pavimentación en piedra y peldaños de acceso a la capilla a través de la acera perjudicando la accesibilidad y la seguridad de peatones. Archivo fotográfico del autor.

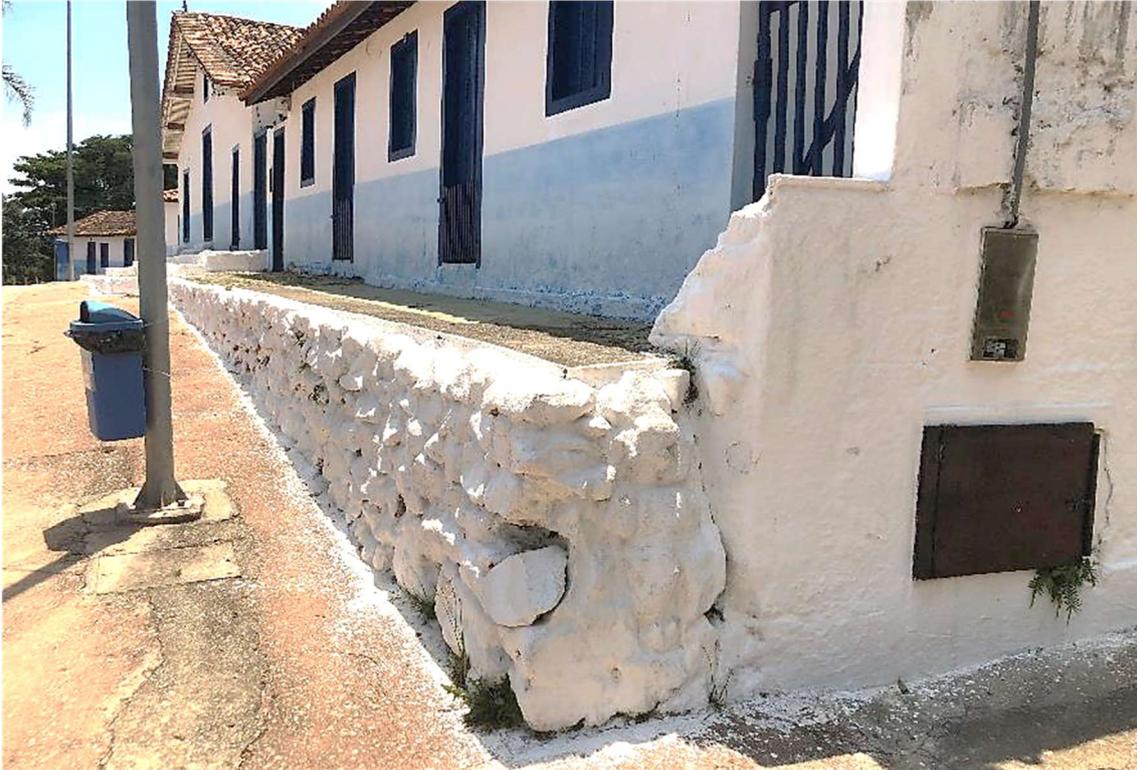
*Figura 231:* acera en frente a los accesos de las casas 18 y 19, sin protección y con diferencias de altura importantes imposibilitando la accesibilidad y perjudicando la seguridad. Archivo fotográfico del autor.

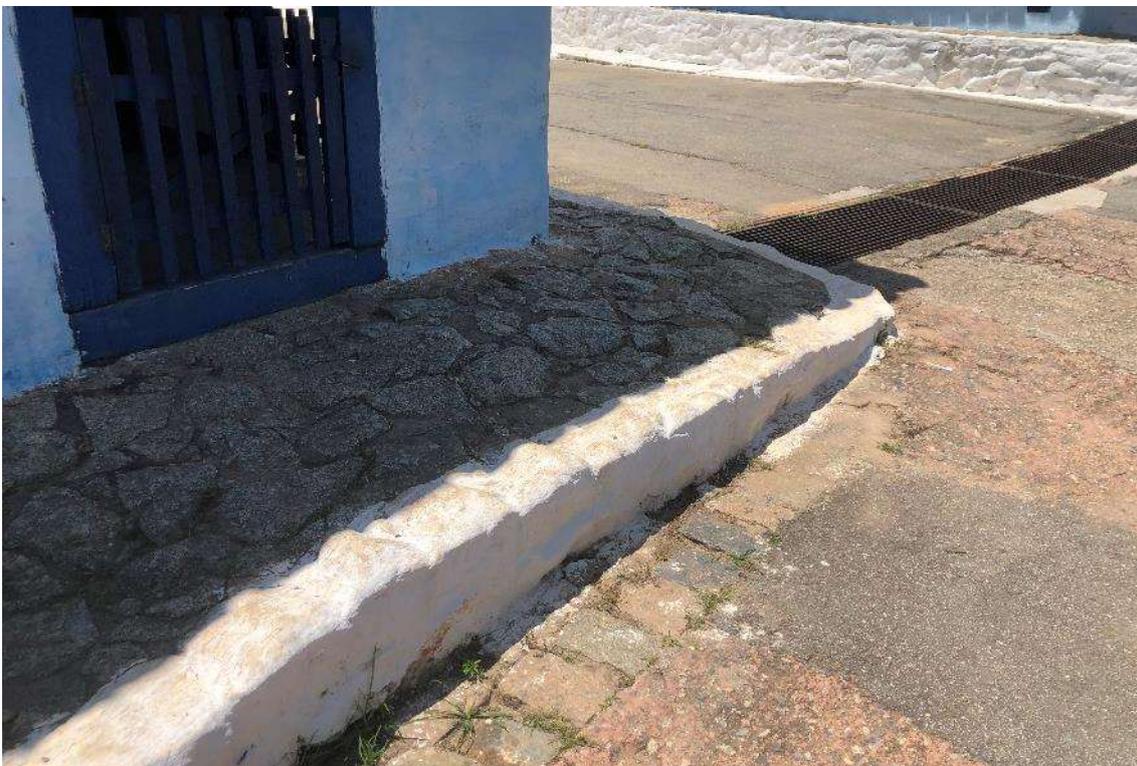
*Figura 232:* acera alrededor de la *Casa da Cultura*, presentando alturas diferentes. Al fondo, es posible ver la importante altura de la acera alrededor de la capilla, imposibilitando la accesibilidad para personas con limitaciones físicas. Archivo fotográfico del autor.

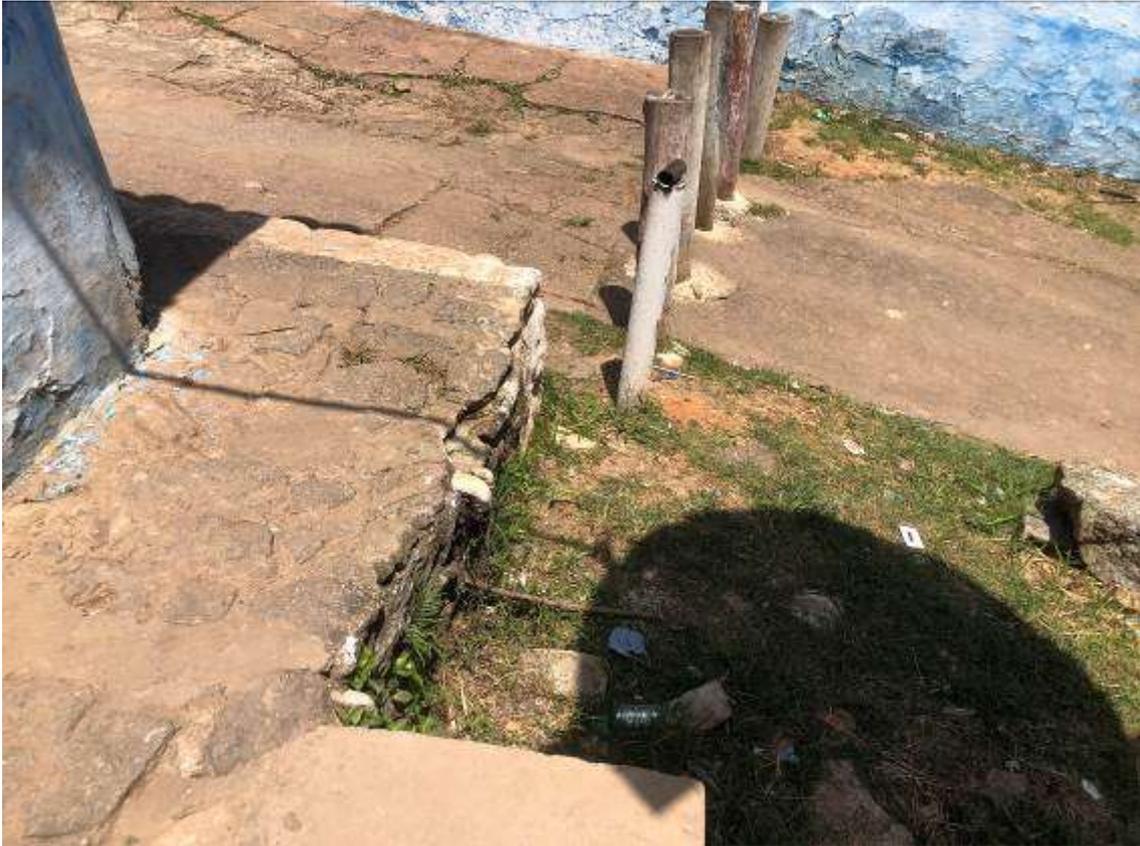
Figura 233 (ver también figuras 162, 199 y 200): acera sin protección y con diferencias importante de niveles alrededor de la casa 13 (*Rancho da Viola*) imposibilitando la accesibilidad y perjudicando la seguridad. Archivo fotográfico del autor.
