# Consideraciones de carácter historiográfico y teórico- metodológico como base para futuras propuestas de intervención en el sitio histórico de Carapicuíba, São Paulo, Brasil

**TESIS DE MAESTRÍA EN PATRIMONIO ARTÍSTICO  
Y CULTURA EN SUDAMÉRICA COLONIAL**

*Consideraciones de carácter historiográfico y teórico-metodológico  
como base para futuras propuestas de intervención en el sitio histórico  
de Carapicuíba, São Paulo, Brasil*

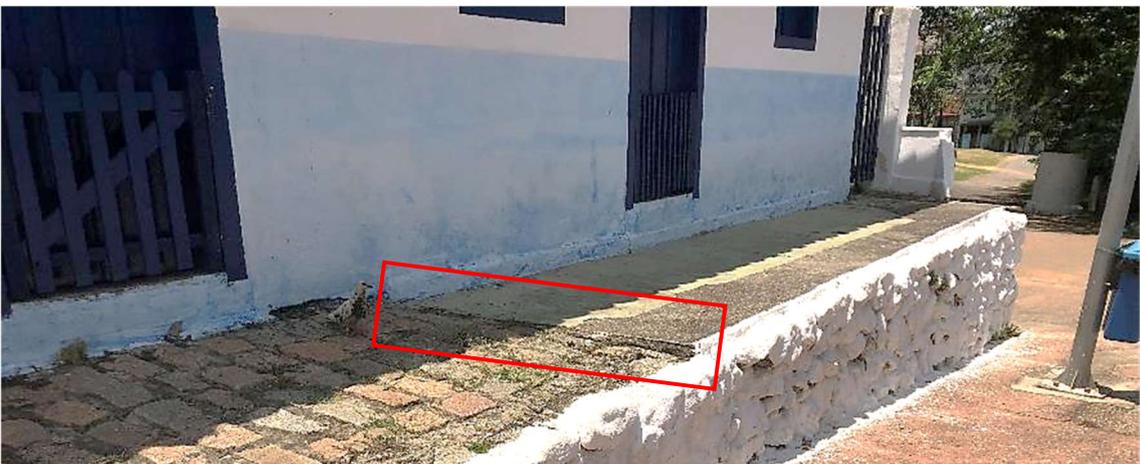
Por último, es necesario señalar que muchos de los accesos a las casas presentan un peldaño demasiado alto en la correspondencia de las puertas (Fig. 234), perjudicando la accesibilidad y seguridad.

Figura 234: los altos peldaños de acceso a las casas 18 y 19. Se note los diferentes tipos de piso en la acera dificultado incluso a la movilidad, especialmente en punto enmarcado en el rectángulo rojo. Archivo fotográfico del autor.

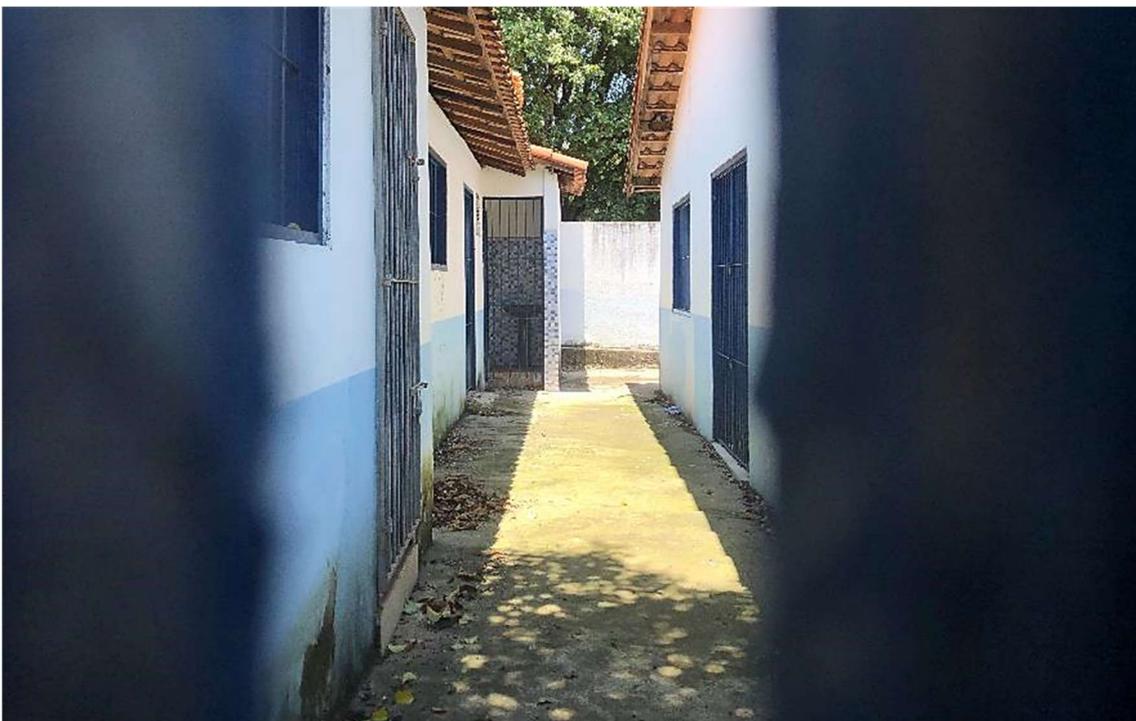
Figura 236: la parte posterior interna del conjunto de la capilla. Se percibe que se construyeron baños, además de problemas de limpieza. Archivo fotográfico del autor.

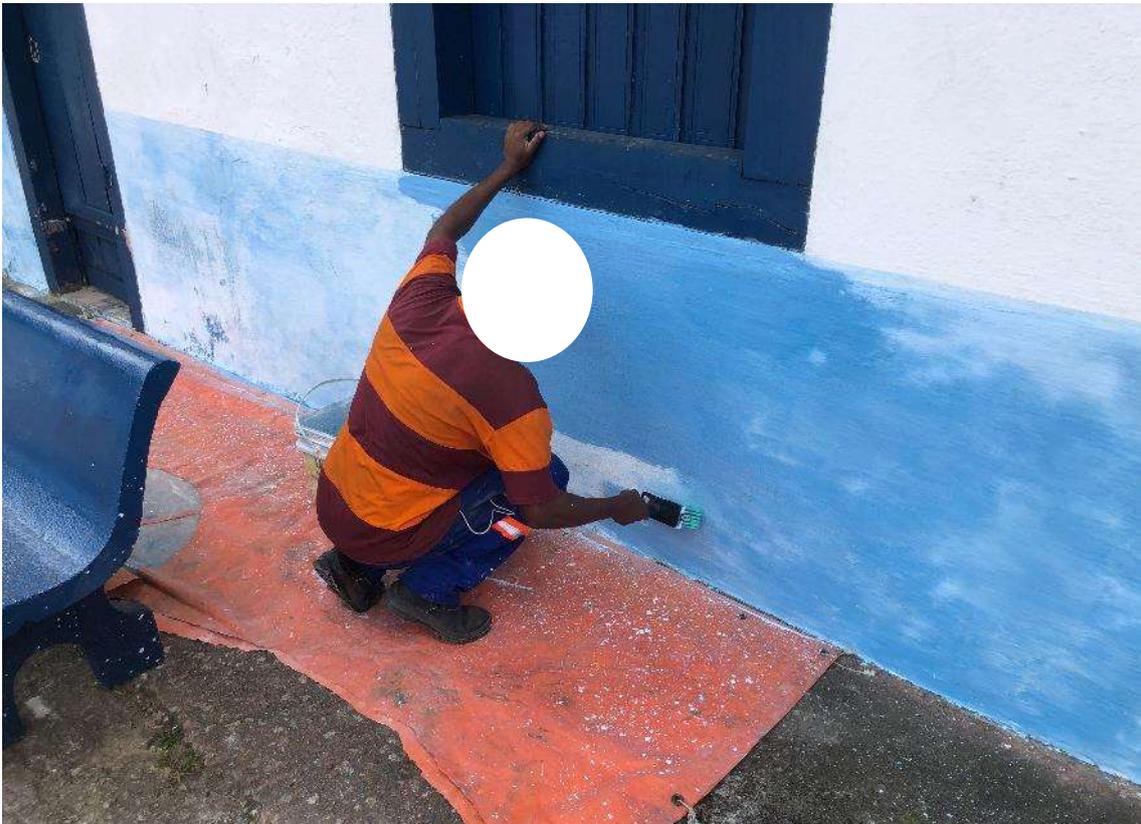
A pesar de la general precariedad del conjunto, las funcionalidades básicas están garantizadas a través del esfuerzo de los residentes y de intervenciones muy básicas (aunque insuficientes) del municipio. El principio de conservación del conjunto establecido por los organismos públicos, como ya evidenciamos en el momento de la descripción de las partes posteriores de las casas, se basa fundamentalmente en garantizar un buen "maquillaje" de aquellas que se consideran las fachadas más importantes, y en el caso del sitio fundacional de Carapicuíba, estas fachadas son las internas, es decir, las que cierran el contorno del patio. Durante nuestras visitas locales, tuvimos la suerte de presenciar la realización de ese "maquillaje": repintar, con cal, las fachadas, sin remover las capas anteriores. Intervenciones, por lo tanto, que tienen como único principio metodológico el de la economía, es decir, gastar menos recursos posibles, hasta el punto de pasar por alto la necesidad de retirar las capas anteriores para una mejor adherencia de la capa pictórica (Fig. 237 y 238).

*Figura 237:* pintura a base de cal de las fachadas sin remoción de las capas pictóricas anteriores. Archivo fotográfico del autor.

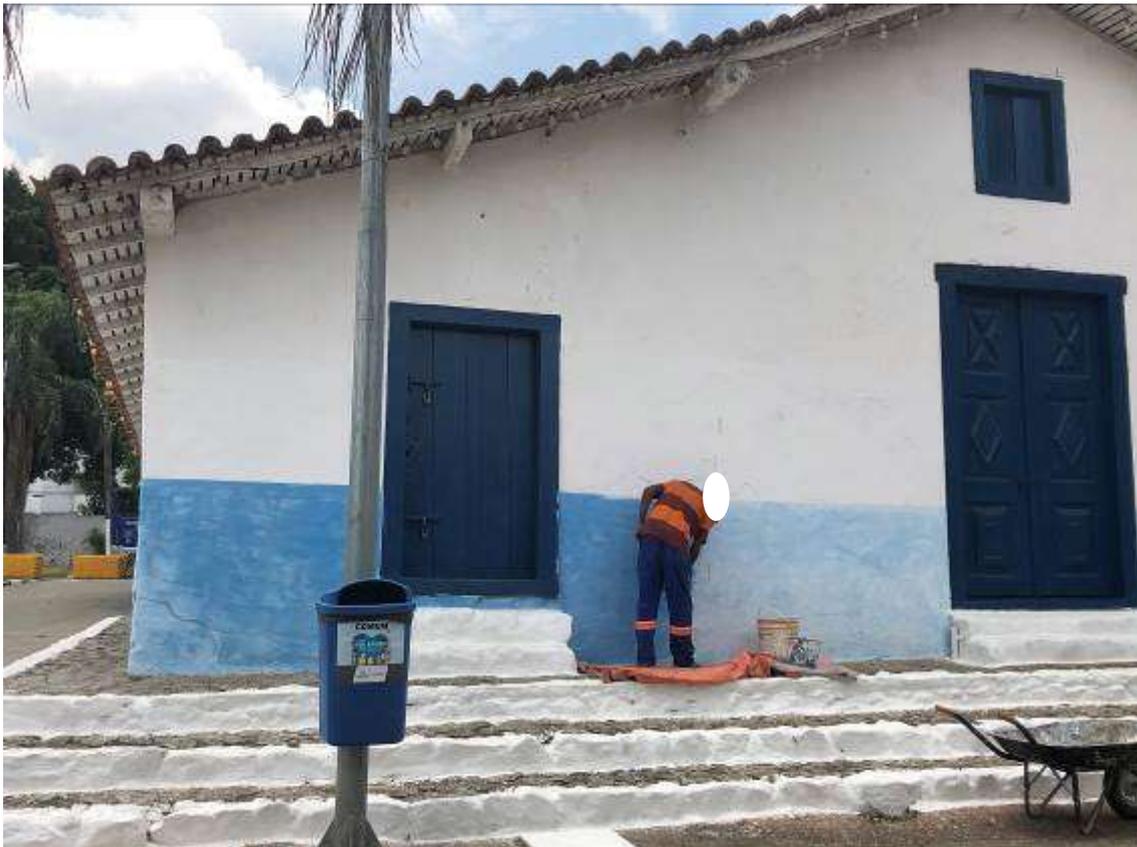
*Figura 238:* pintura a base de cal de las fachadas sin remoción de las capas pictóricas anteriores. Archivo fotográfico del autor.

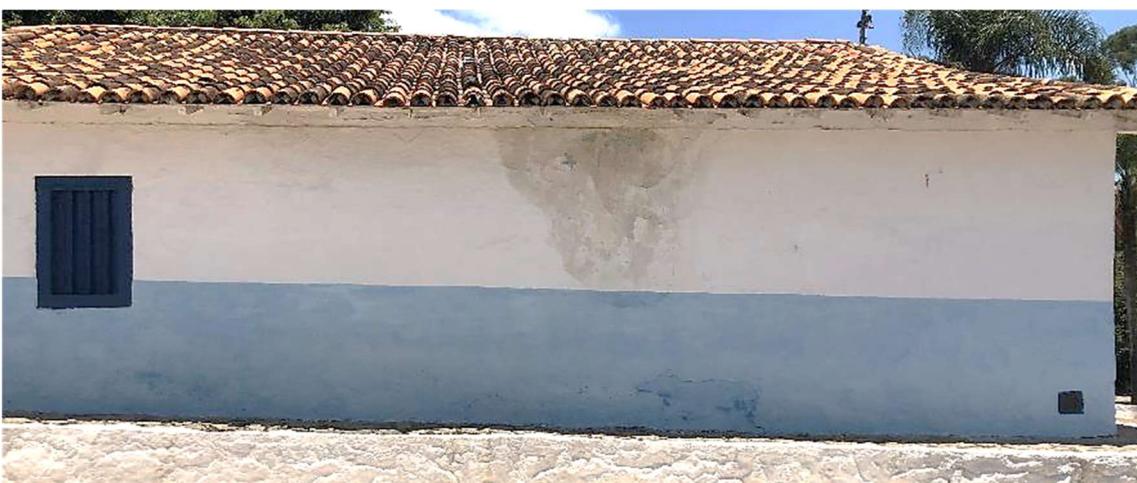
La capilla está con un problema evidente de infiltración en la pared lateral derecha, probablemente por un problema en el techo (Figg. 239 y 240). La capa pictórica en esta porción se está desprendiendo poco a poco, dejando a la muestra los colores de las capas pictóricas anteriores (Figg. 241 y 242).

*Figura 239:* la pared lateral derecha de la capilla con la evidente mancha de agua. Archivo fotográfico del autor.

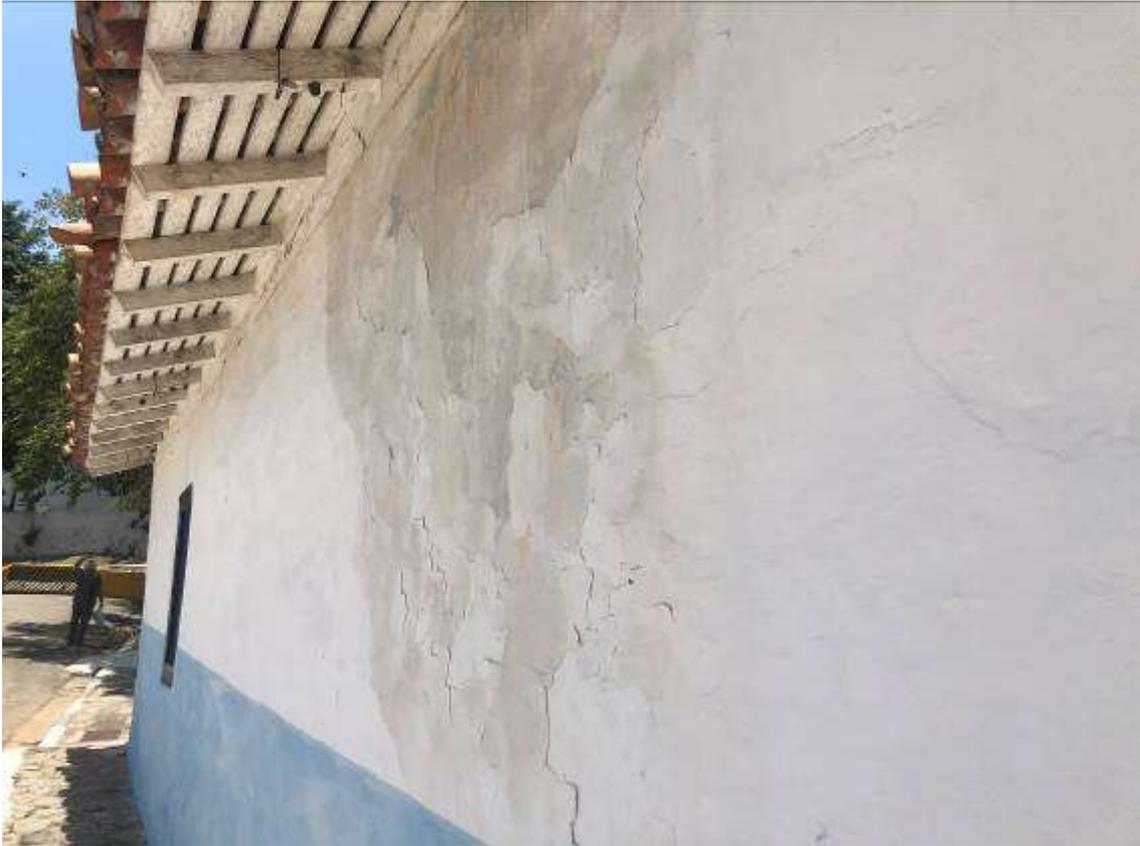
*Figura 240:* la mancha de agua en la pared lateral derecha de la capilla causando el desprendimiento de la capa pictórica. Archivo fotográfico del autor.

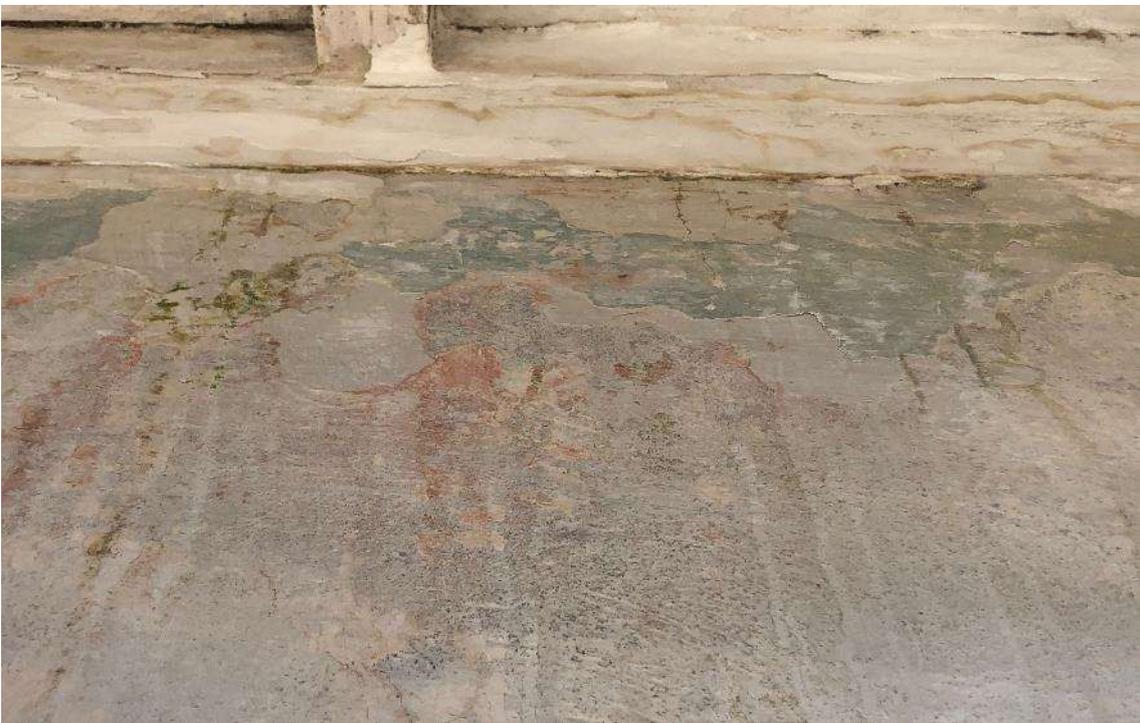
*Figura 241:* son visibles los colores de las capas pictóricas anteriores, misturados al surgimiento de moho y hongos debido a la humedad. Archivo fotográfico del autor.

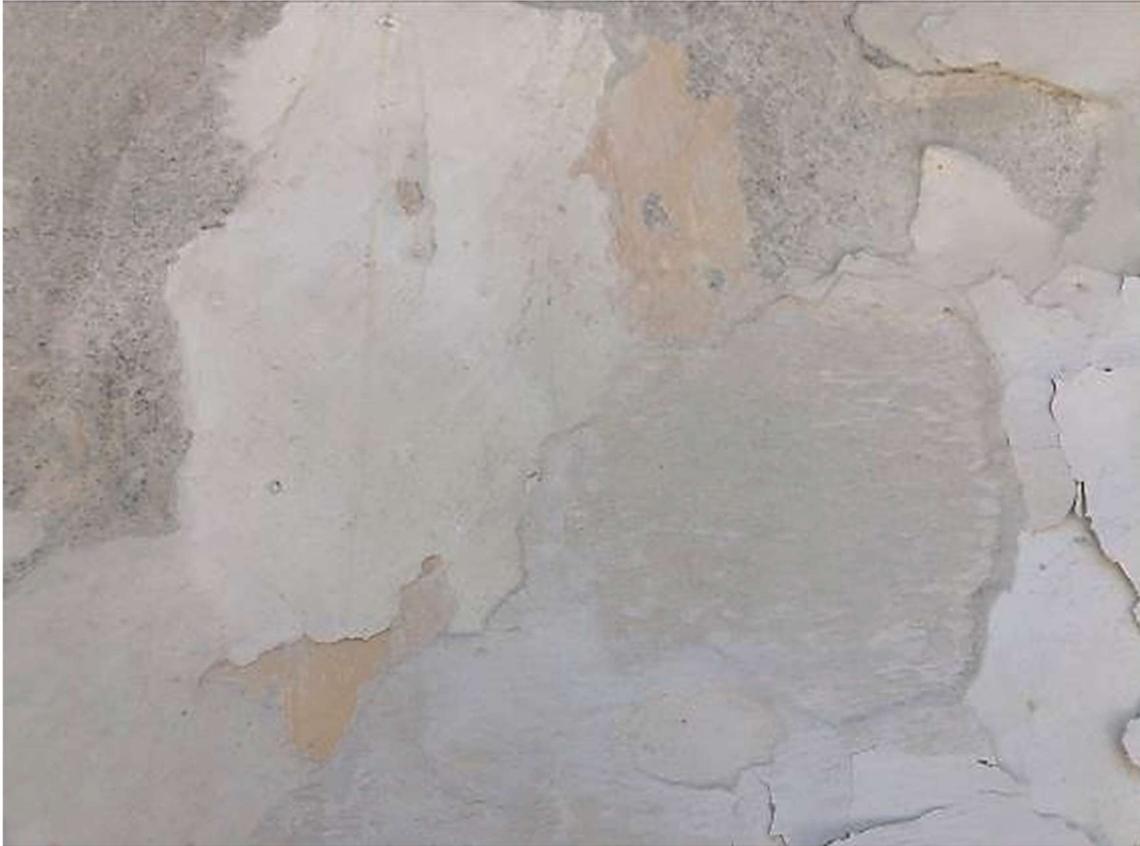
*Figura 242:* los colores de las capas pictóricas anteriores, ciertamente alterados por agentes atmosféricos y humedad generando eflorescencias. Archivo fotográfico del autor.

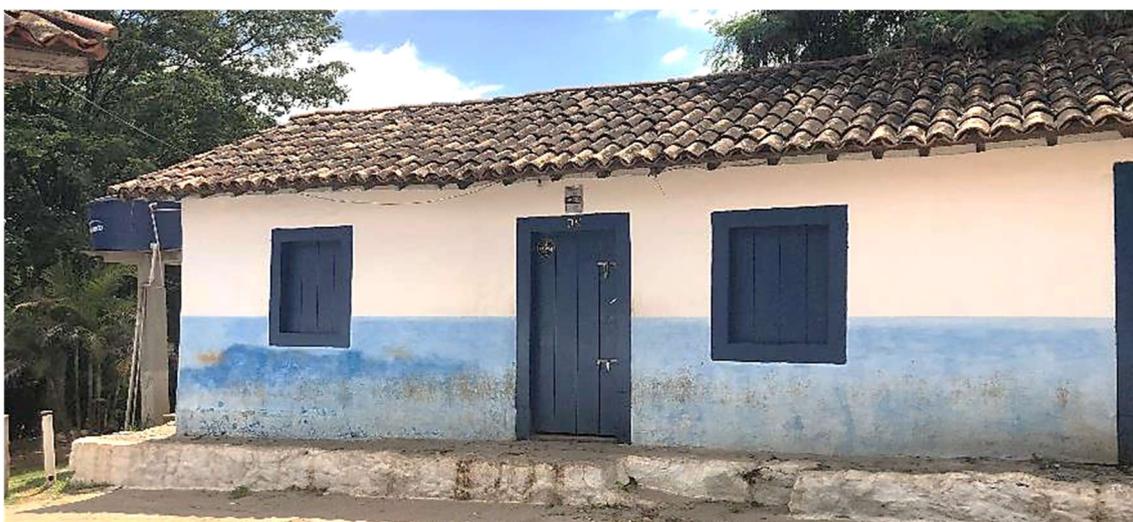
En general, no se encontraron problemas graves de humedad en las frentes externas de las paredes, probablemente por esos "maquillajes" que se estaban realizando exactamente en los días de nuestras visitas. No obstante, las casas 13, 14 y 15, el *Rancho da Viola* y casa de su propietario, presentan consistentes manchas de humedad ascendente que, sin embargo, podrían originarse por infiltraciones causadas por la ruptura de instalaciones internas (Fig. 244). Esa humedad, causa también el desprendimiento de la capa pictórica en la base de las casas.

Figura 244: humedad ascendente o causada por la ruptura de instalaciones internas en las casas 13, 14 y 15 (*Rancho da Viola*), provocando inclusive el desprendimiento de la capa pictórica. Archivo fotográfico del autor.

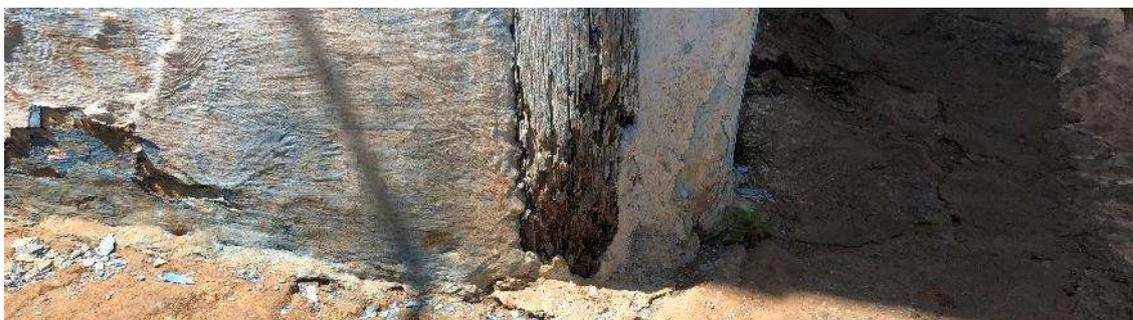
La pared lateral de la casa 13, en correspondencia con uno de los accesos al patio del sitio histórico, presenta problemas generales causados principalmente por trabajos mal ejecutados o por falta de manutención y cuidado (Figg. 245, 246 y 247).

Figura 245: palo consumido con material estructural faltante, casa 13. Archivo fotográfico del autor.

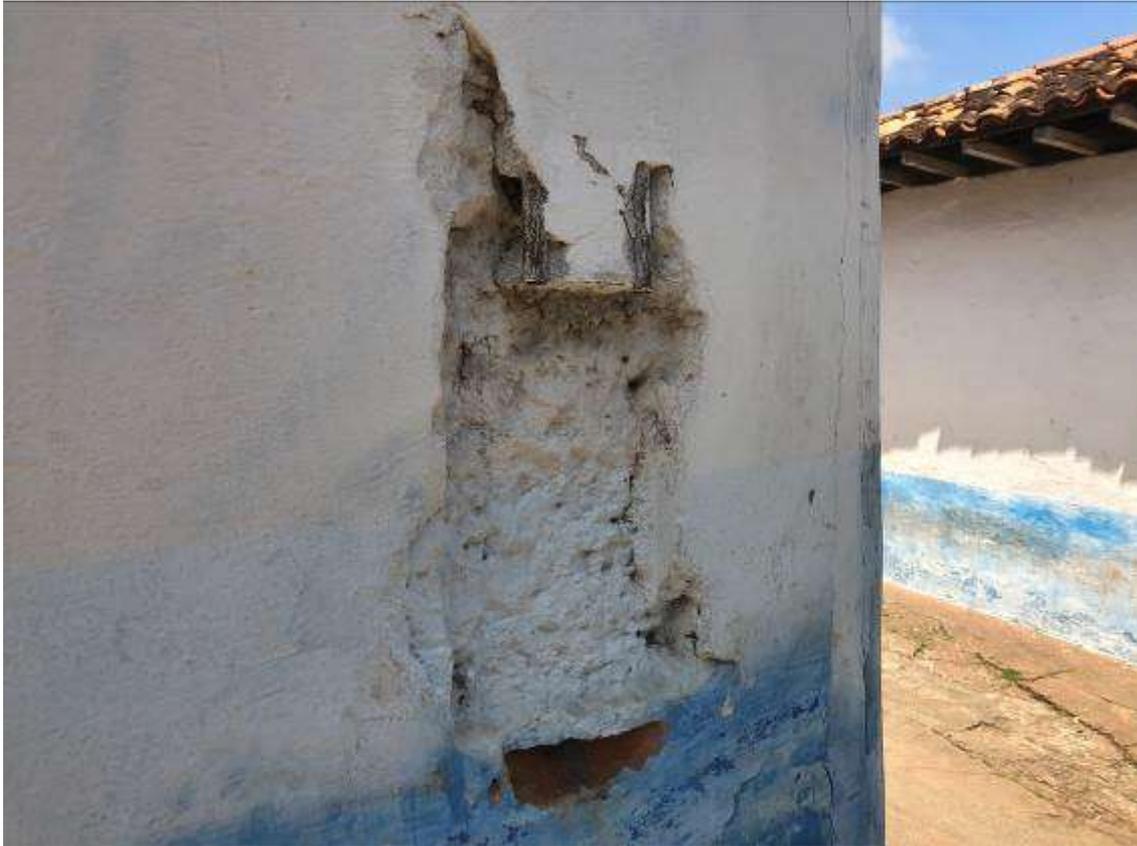
*Figura 246:* vano donde probablemente estaba instalado un antiguo cuadro eléctrico externo. Archivo fotográfico del autor.

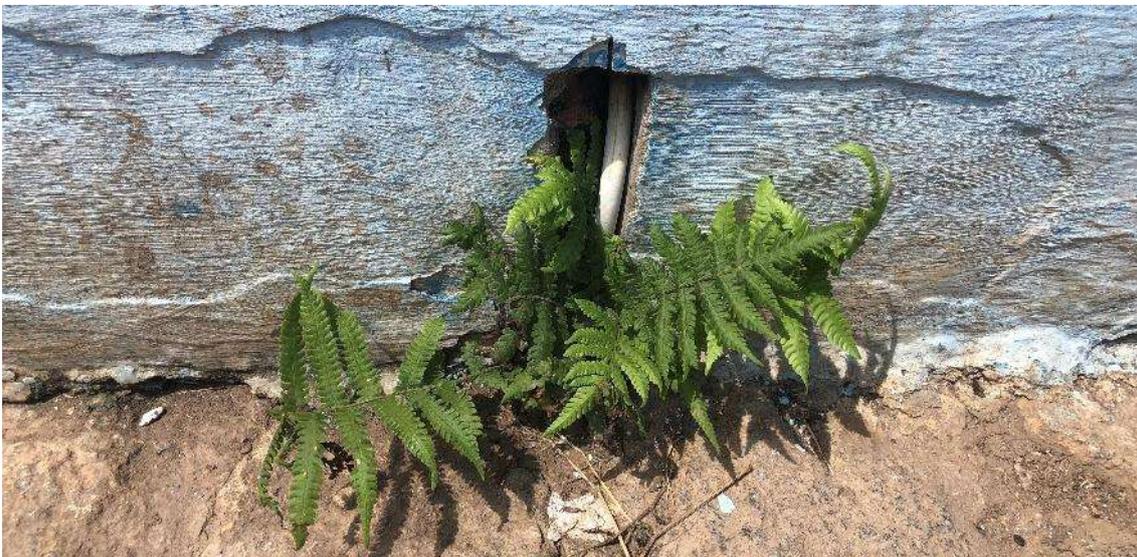
*Figura 247:* material parietal faltante donde pasan instalaciones hidráulicas, provocando acumulo de humedad e invasión biológica. Archivo fotográfico del autor.

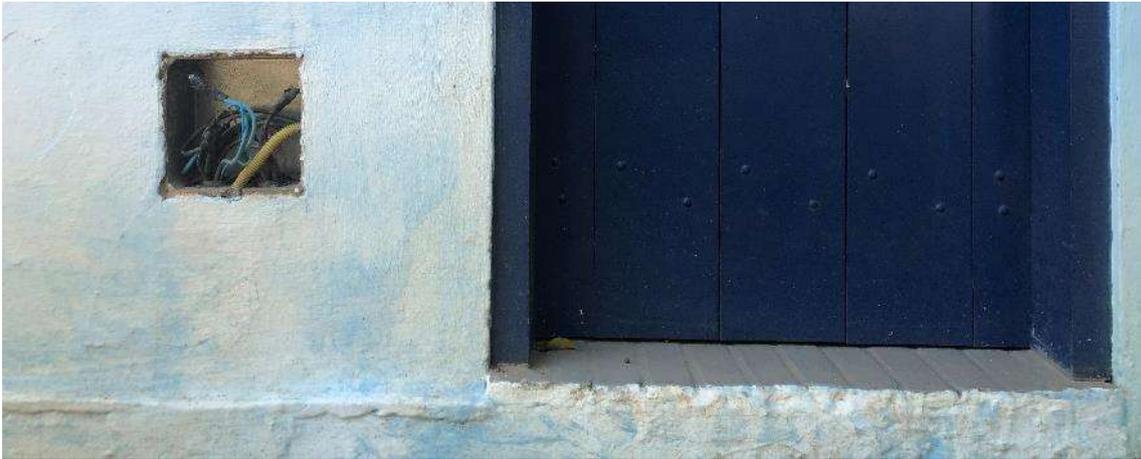
El problema de los vanos abiertos es bastante común, y se encontró incluso en la fachada lateral de la casa 19 (Fig. 248). Otros problemas

*Figura 248:* caja eléctrica abierta y desprotegida en la lateral de la casa 19. Archivo fotográfico del autor.

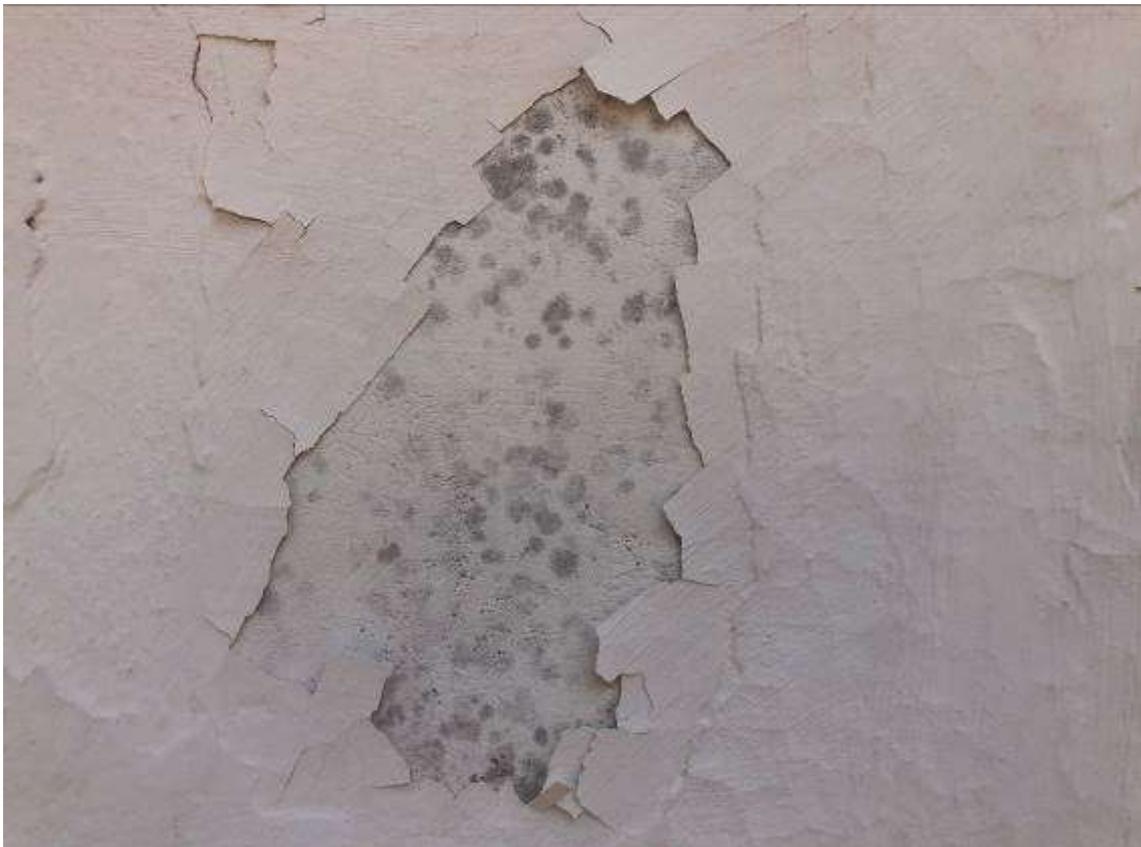
encontrados en los frentes exteriores de las paredes se refieren más a la generación de hongos provocando el despegue de la capa pictórica (Fig. 249), invasión de termitas y larvas (Figg. 250 y 251), moho (Fig. 252) y acumulación de material biológico (Fig. 253) probablemente causado también por la proximidad de algunos árboles.

*Figura 249:* surgimiento de hongos y desprendimiento de la capa pictórica. Archivo fotográfico del autor.

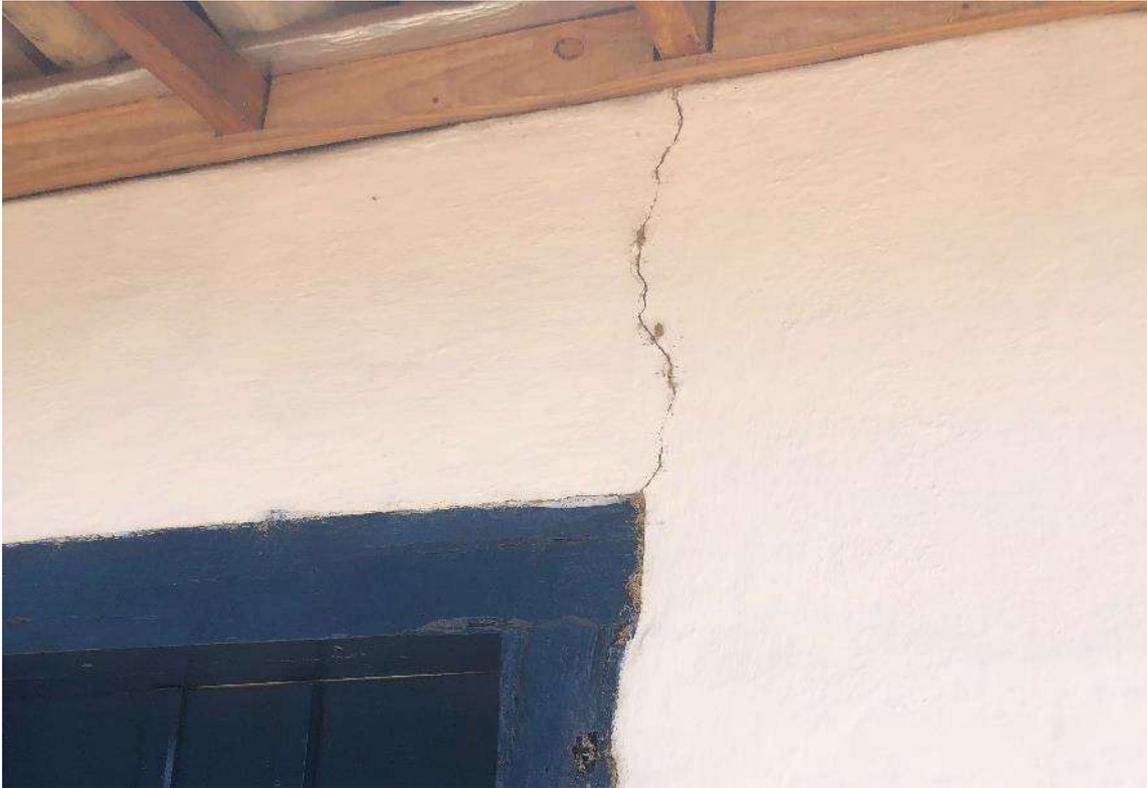
*Figura 250:* termitas surgiendo a partir del encosto entre la porta y la pared. Archivo fotográfico del autor.

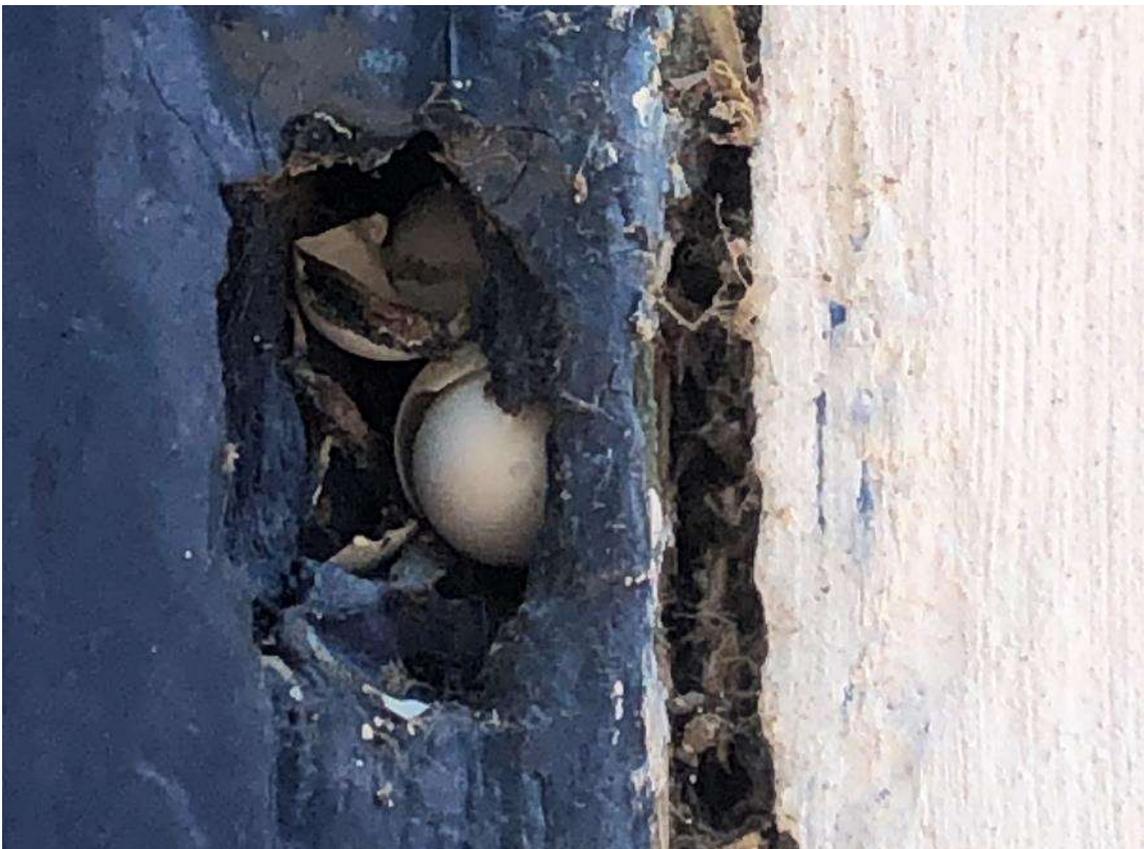
*Figura 251:* larvas. Archivo fotográfico del autor.

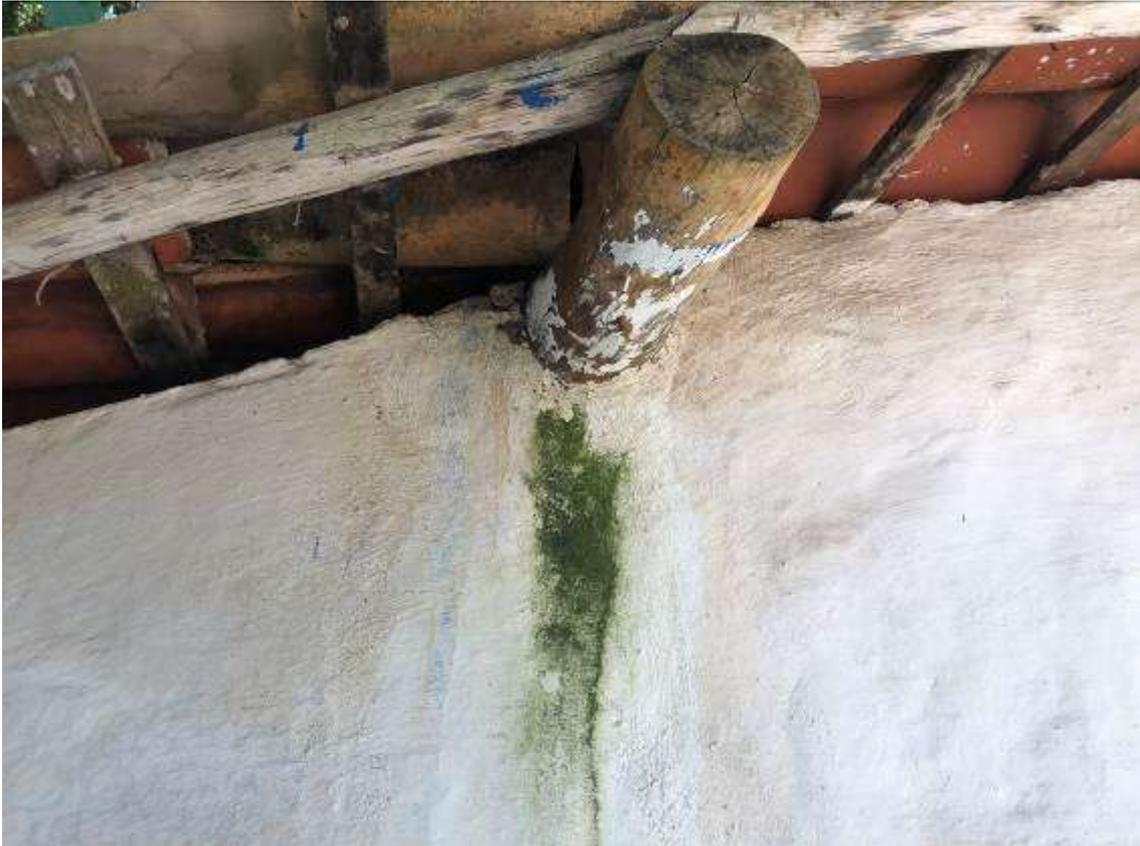
*Figura 252: moho probablemente causado por la putrefacción de parte del palo de madera que sustenta la jácena. Archivo fotográfico del autor.*

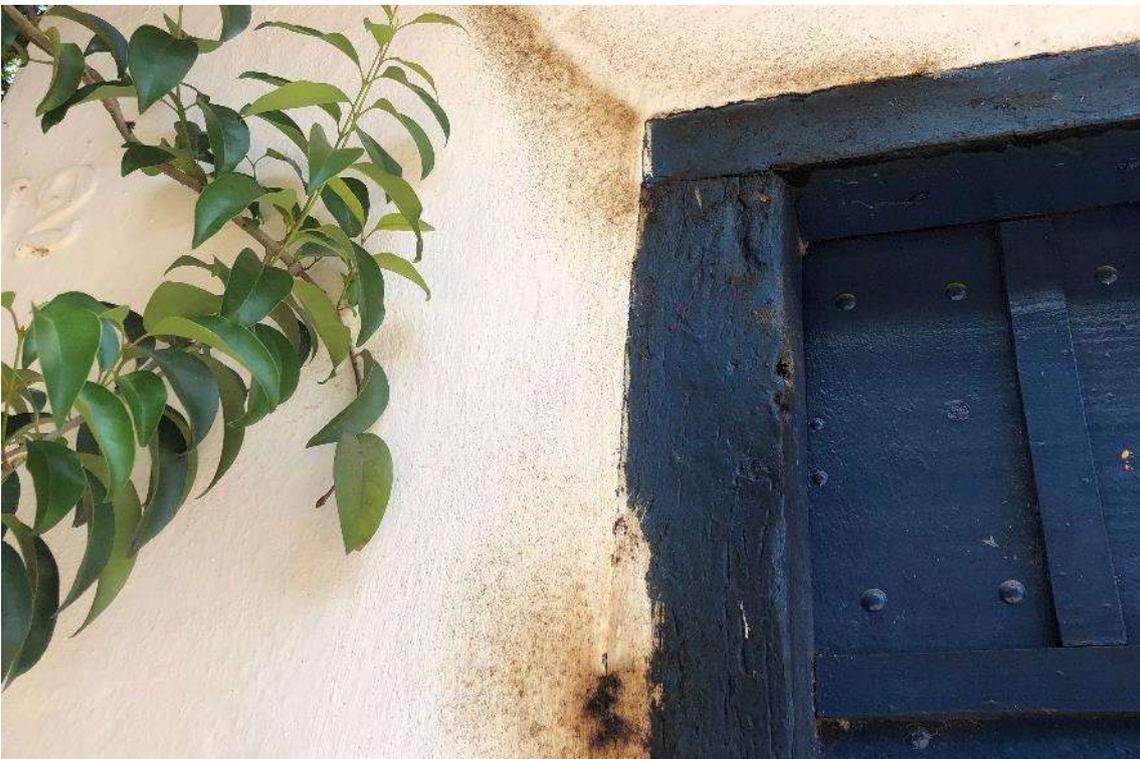
*Figura 253: surgimiento de termitas, hongos y acumulación de material orgánico. Archivo fotográfico del autor.*

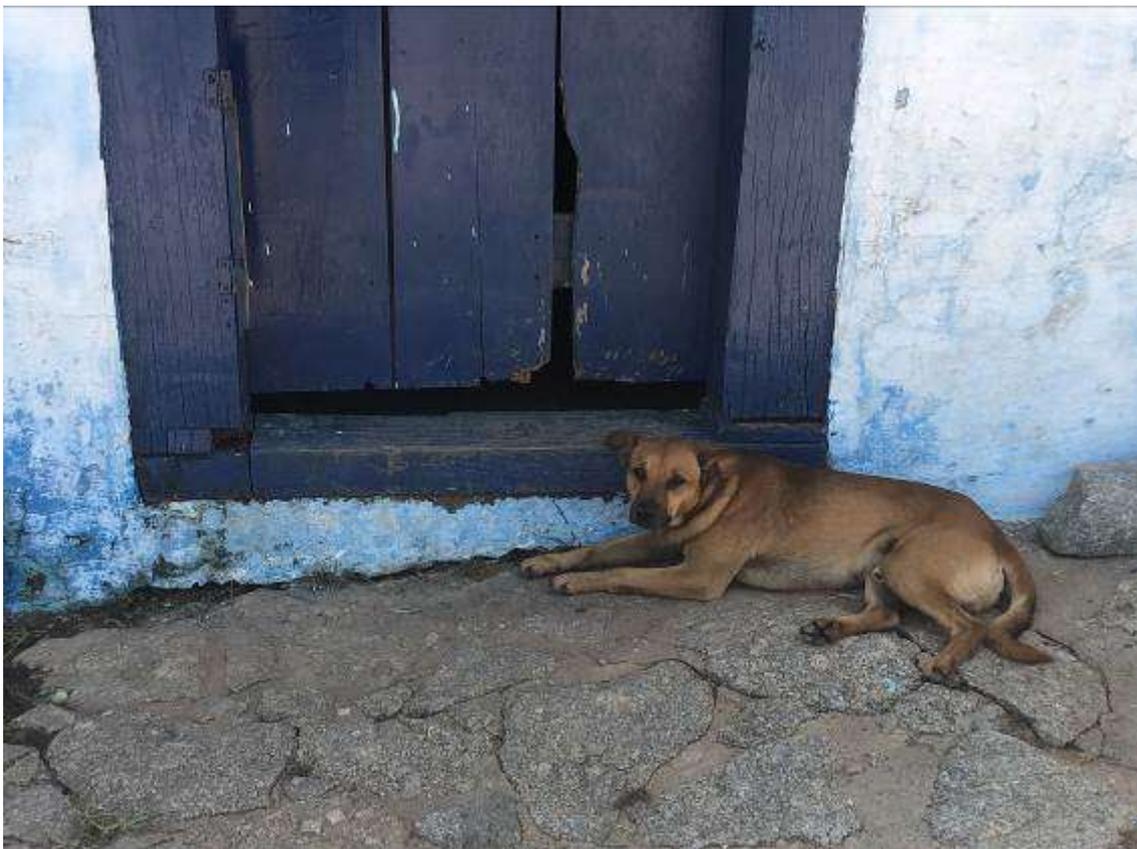
La falta de manutención y cuidados generales son más evidentes en puertas y ventanas. El principio del "maquillaje" se aplica incluso a estos elementos, pues notamos aplicación de barnices en los frentes exteriores, en el intento de mantener el color y el aspecto estándar, mientras que en las pocas casas a las que fue posible acceder, total descuido en los frentes internos. Los principales problemas se relacionan con la falta de manutención de la madera que compone puertas y ventanas, resultando en falta de material y roturas, perjudicando la correcta protección de los elementos constructivos, permitiendo así que los agentes atmosféricos aceleren el proceso de desgaste de los materiales, insalubridad para las personas e inseguridad, debido a la facilidad de invasiones tanto de animales indeseables como de personas malintencionadas (Figg. 254, 255, 256, 257 y 258).

Figura 254: puerta de acceso a la casa 15 (residencia del propietario del *Rancho da Viola*). Archivo fotográfico del autor.

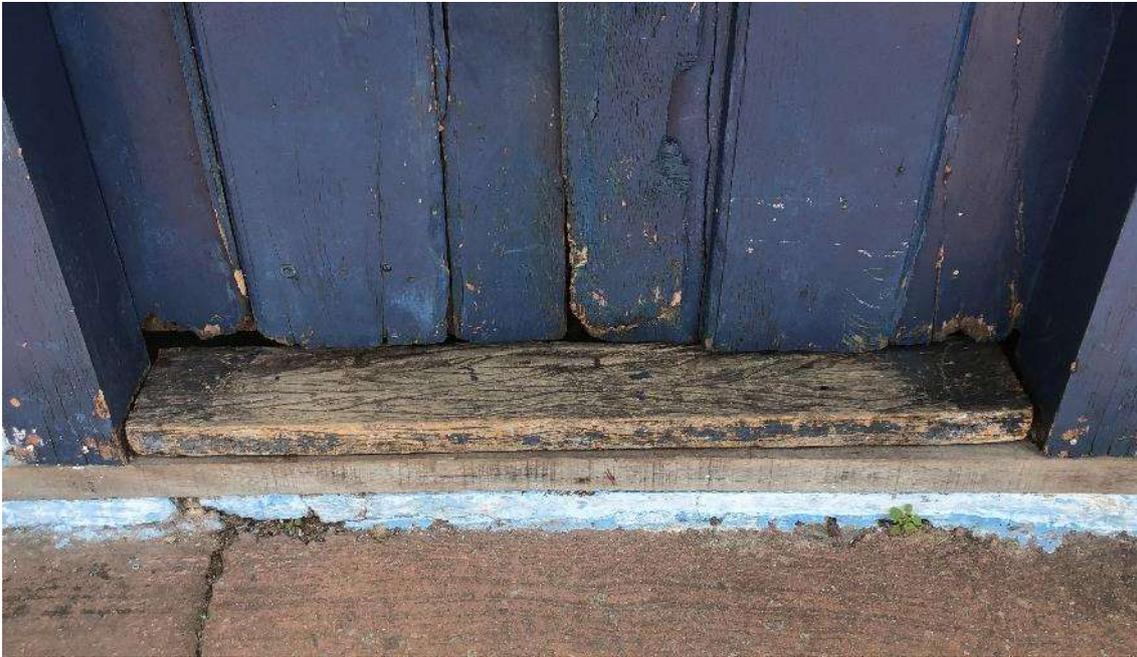
*Figura 255: desgaste y precariedad de las soluciones adoptadas. Archivo fotográfico del autor.*

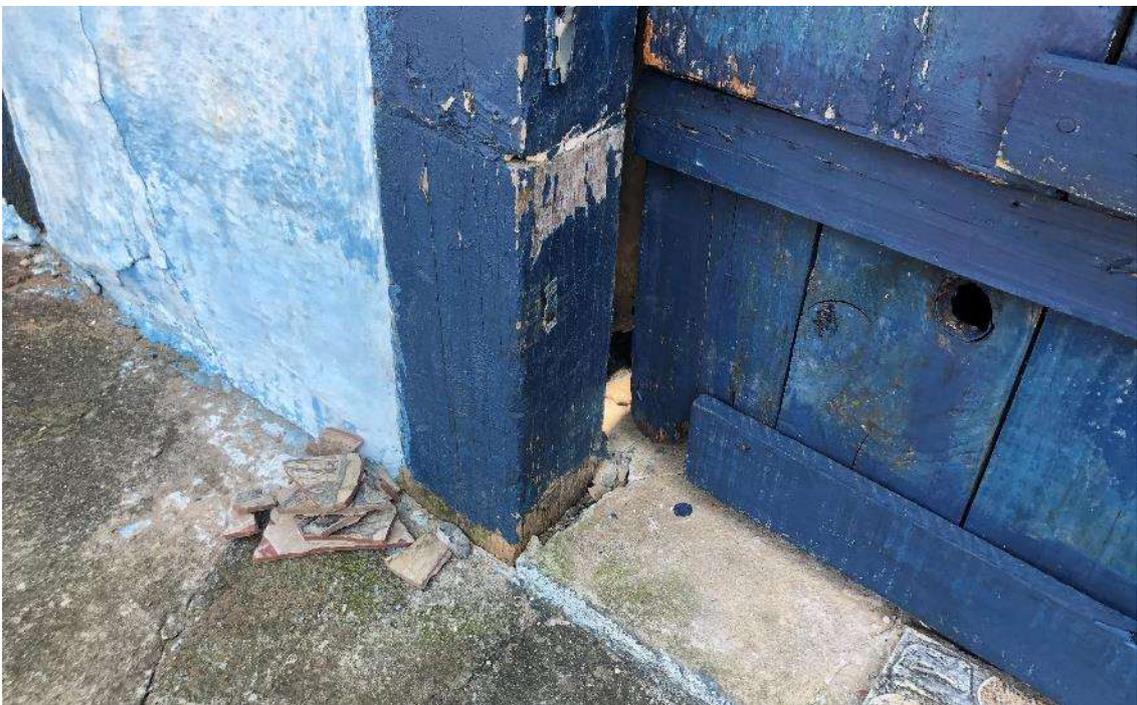
*Figura 256: desgaste y precariedad de las soluciones adoptadas. Archivo fotográfico del autor.*

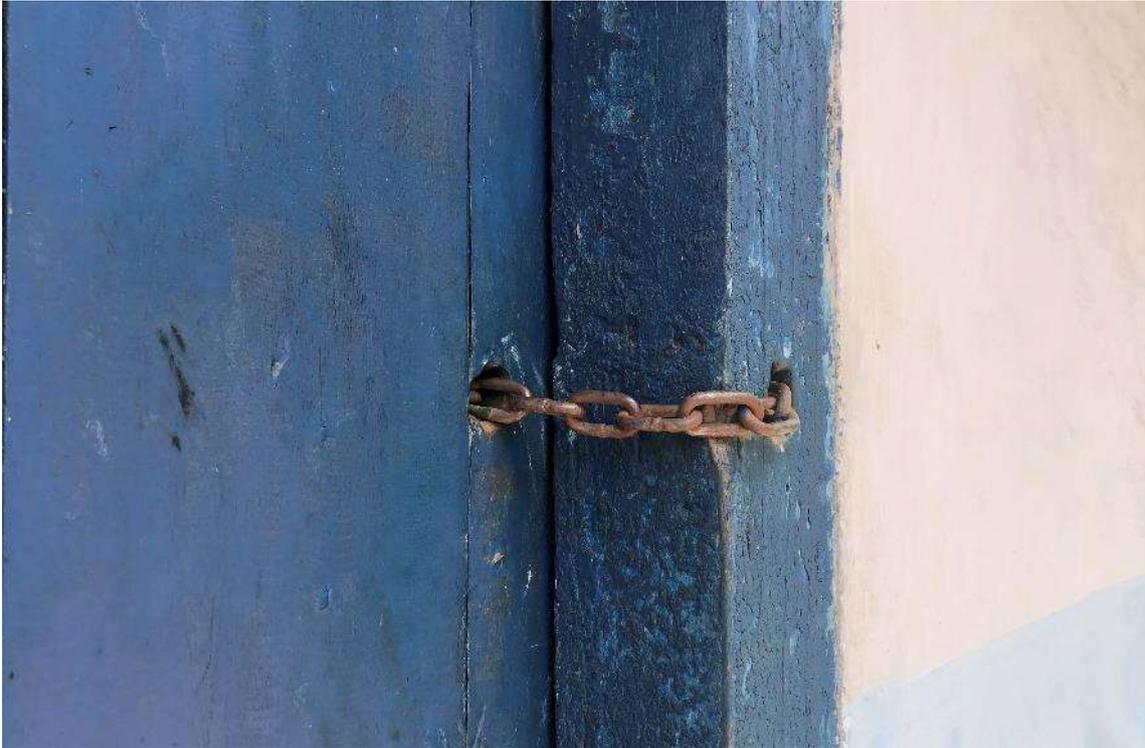
Figura 257: precariedad de la seguridad. Archivo fotográfico del autor.

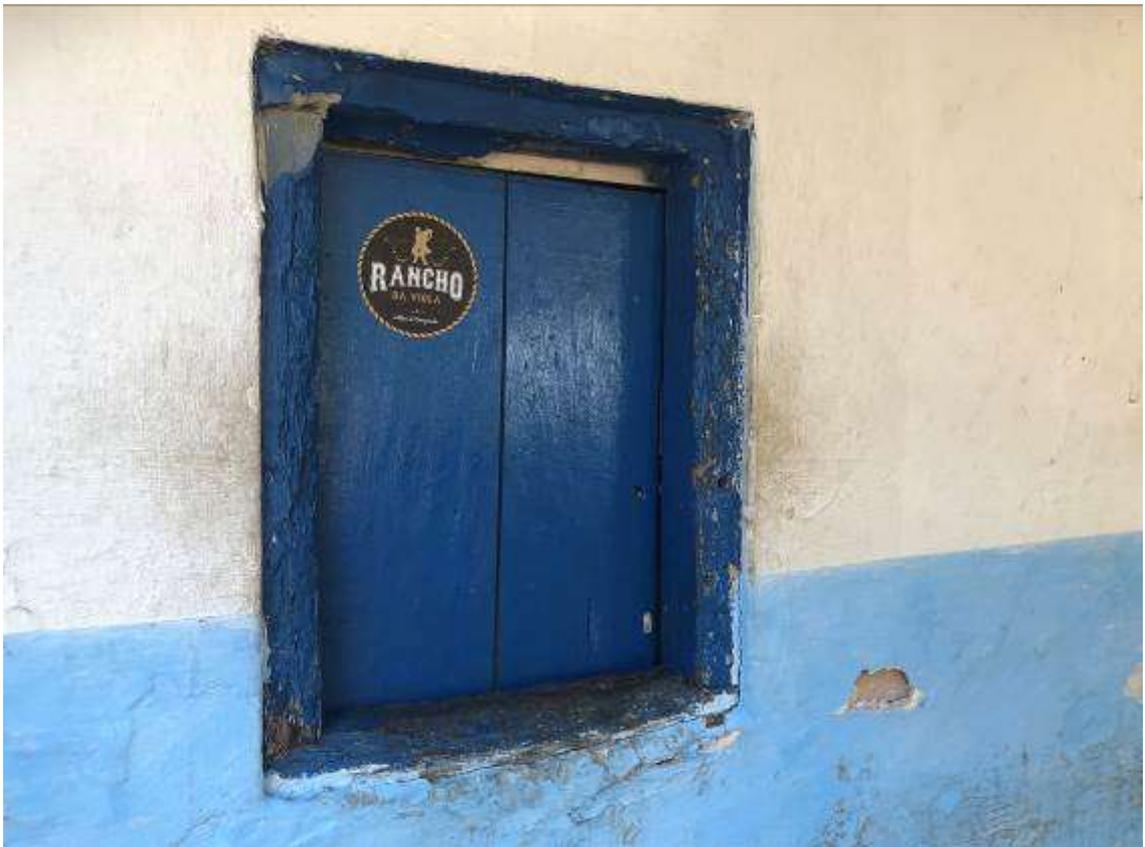
Figura 258: desgaste en la estructura de una ventana en la parte posterior de la casa 14 (Rancho da Viola). Archivo fotográfico del autor.

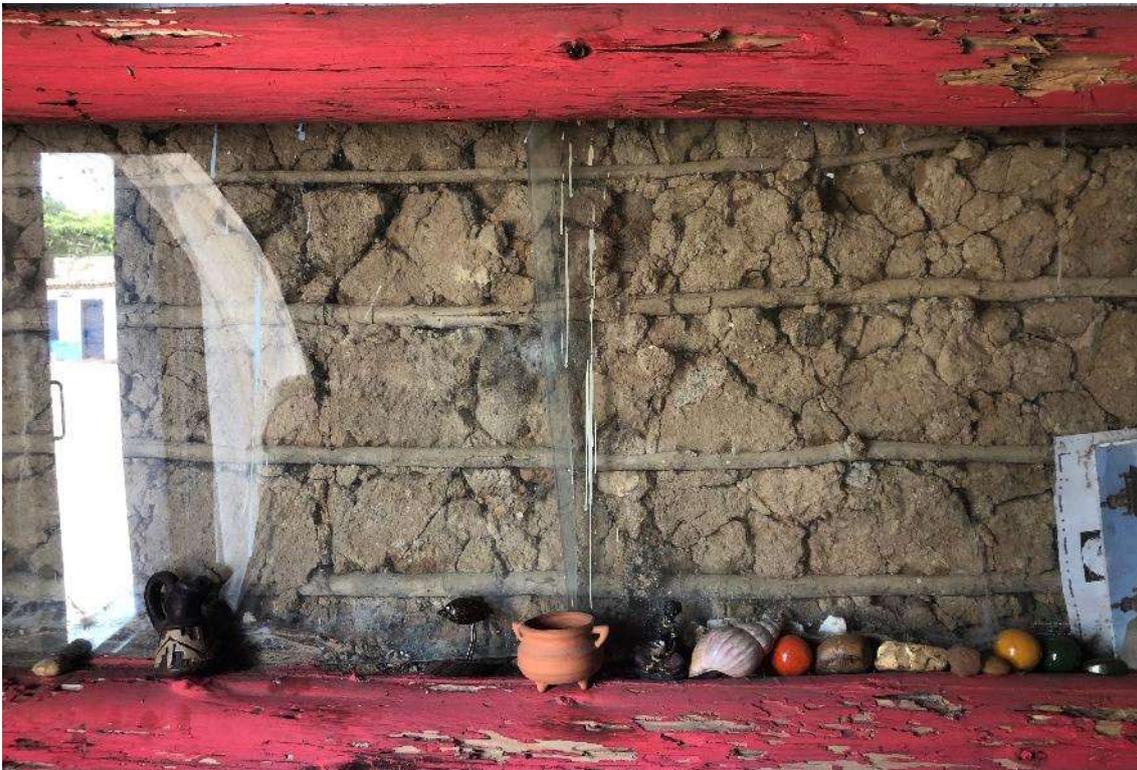
*Figura 259:* parte de la pared original en *pau-a-pique* dejada a la muestra para turistas y curiosos en la casa 5. Archivo fotográfico del autor.

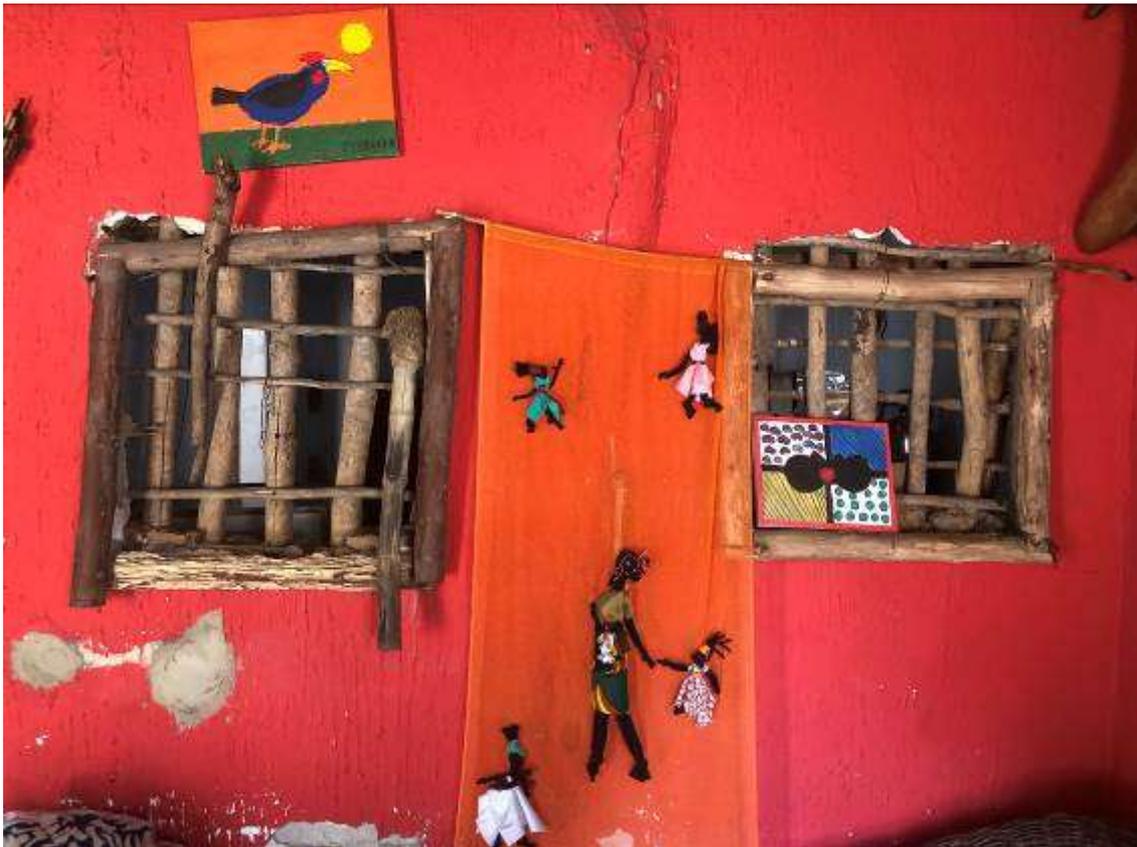
Figura 260: las dos ventanas abiertas por la propietaria de la casa 5 entre la sala de estar y la cocina, dejando la estructura en *pau-a-pique* libre de todo el barro. Archivo fotográfico del autor.

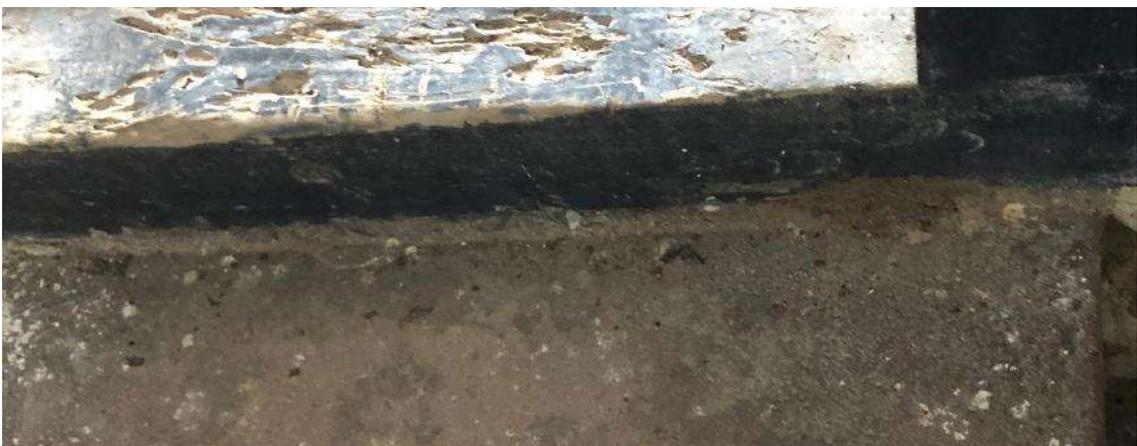
Figura 261: detalle evidenciando el desgaste material de la madera de una puerta interna e de un peldaño en la casa 12. Archivo fotográfico del autor.
