# Consideraciones de carácter historiográfico y teórico- metodológico como base para futuras propuestas de intervención en el sitio histórico de Carapicuíba, São Paulo, Brasil

**TESIS DE MAESTRÍA EN PATRIMONIO ARTÍSTICO  
Y CULTURA EN SUDAMÉRICA COLONIAL**

*Consideraciones de carácter historiográfico y teórico-metodológico  
como base para futuras propuestas de intervención en el sitio histórico  
de Carapicuíba, São Paulo, Brasil*

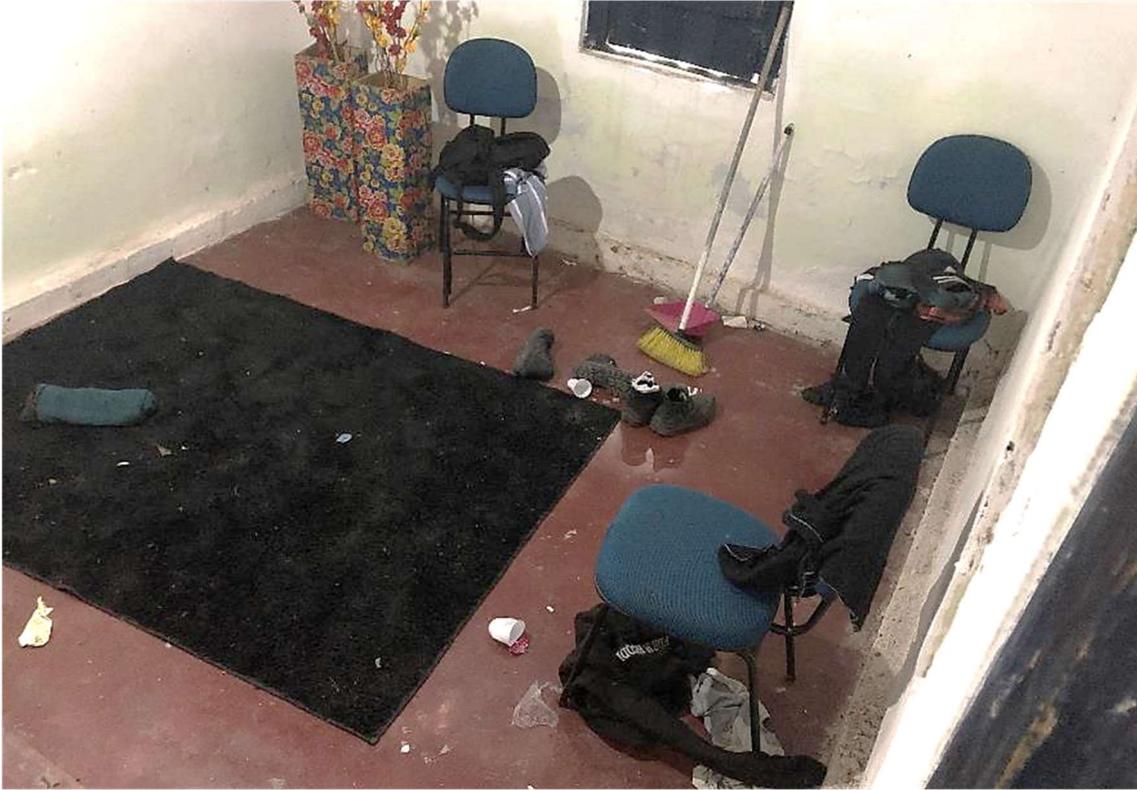
La casa 12, como ya hemos mencionado, se utiliza como depósito de material para la manutención del patio del sitio histórico y vestuario para quienes que se ocupan de realizar ese servicio. Las condiciones internas son de total abandono y falta de respeto (Figg. 261, 262, 263 y 264).

Figura 262: abandono, desprecio y desgaste material en el interior de la casa 12. Archivo fotográfico del autor.

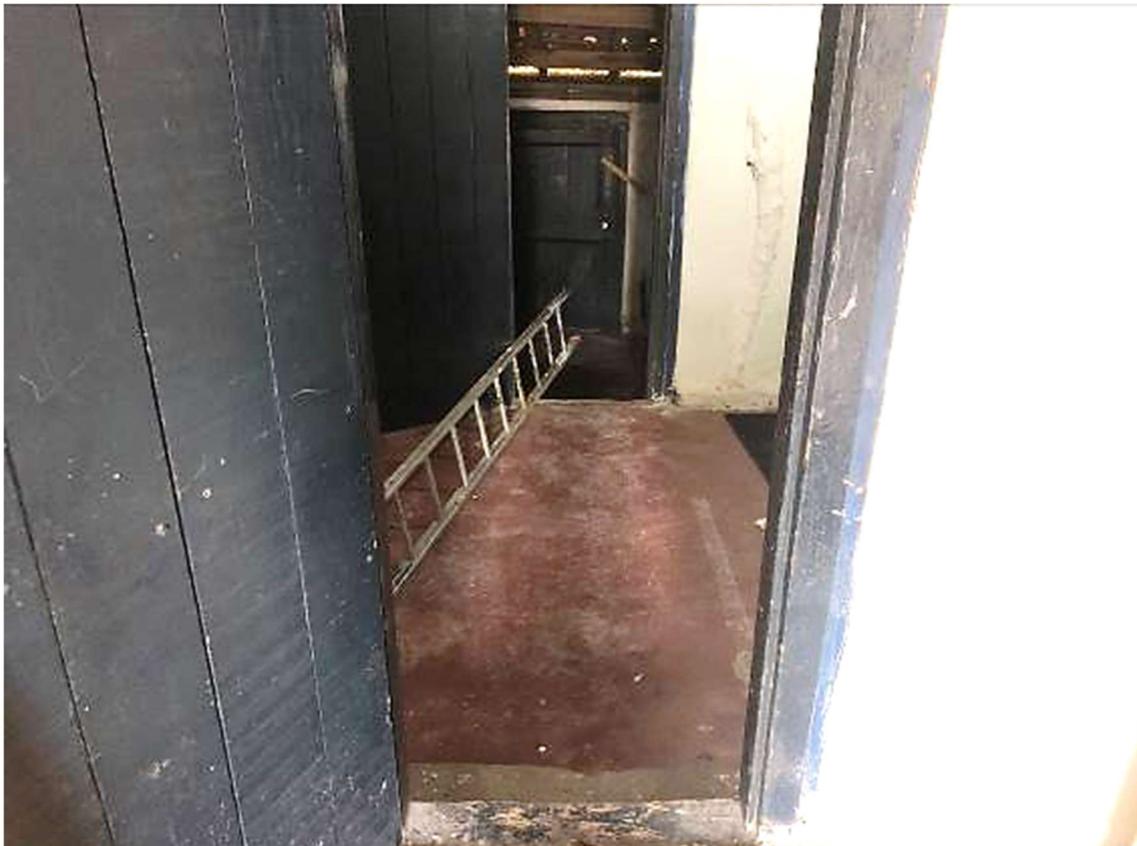
Figura 263: abandono, desprecio y desgaste material en el interior de la casa 12. Archivo fotográfico del autor.

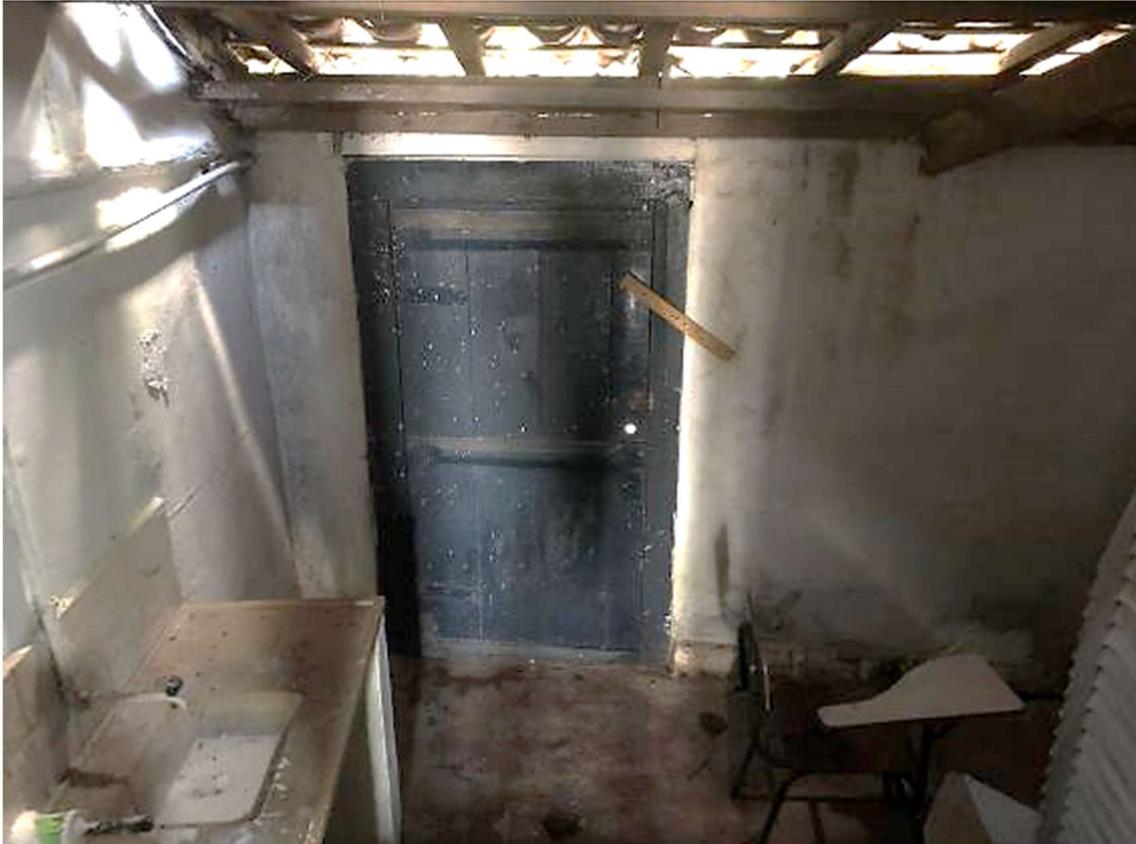
Figura 264: abandono, desprecio y desgaste material en interior de la casa 12. Archivo fotográfico del autor.

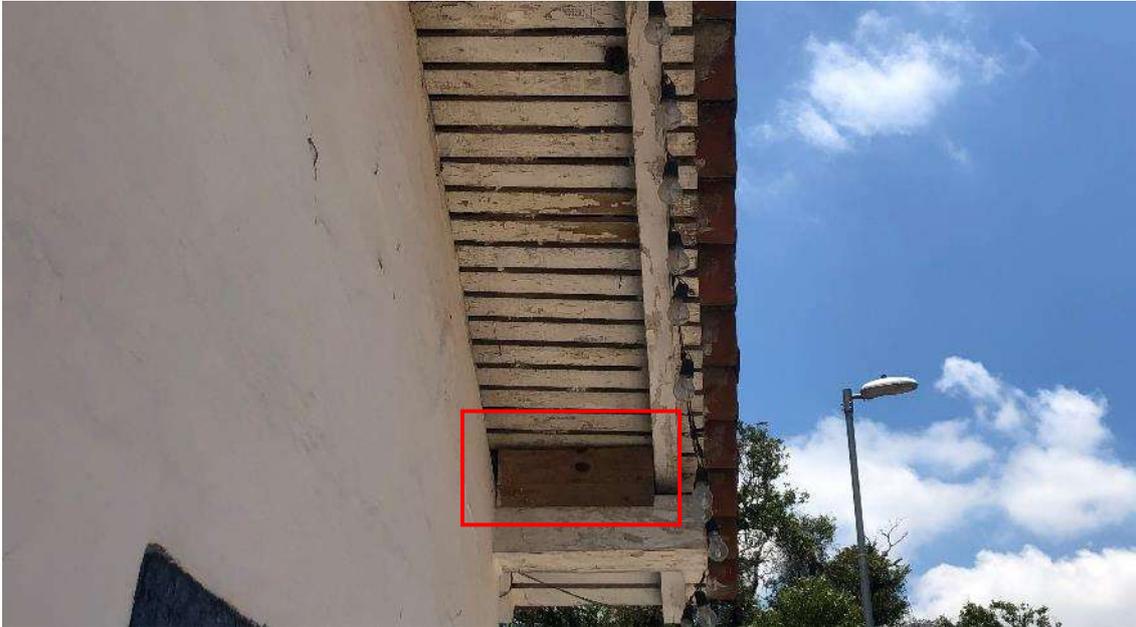
*Figura 265:* parte externa de la estructura de la cobertura de la capilla. Se percibe un estado de degradación material avanzada, y soluciones improvisadas para la protección contra volátiles, como en el punto enmarcado por el rectángulo rojo. Archivo fotográfico del autor.

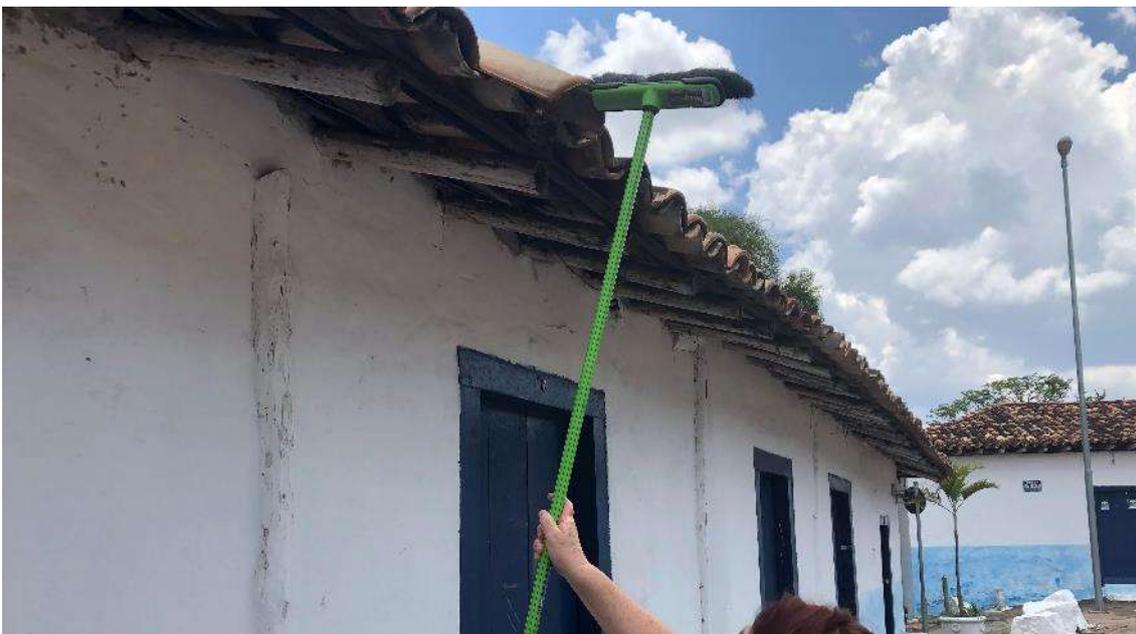
*Figura 266:* las tejas no poseen estabilidad, al punto de representar un real peligro para peatones. En la imagen, la propietaria de la casa 5 intentando evitar la caída de una teja. Archivo fotográfico del autor.

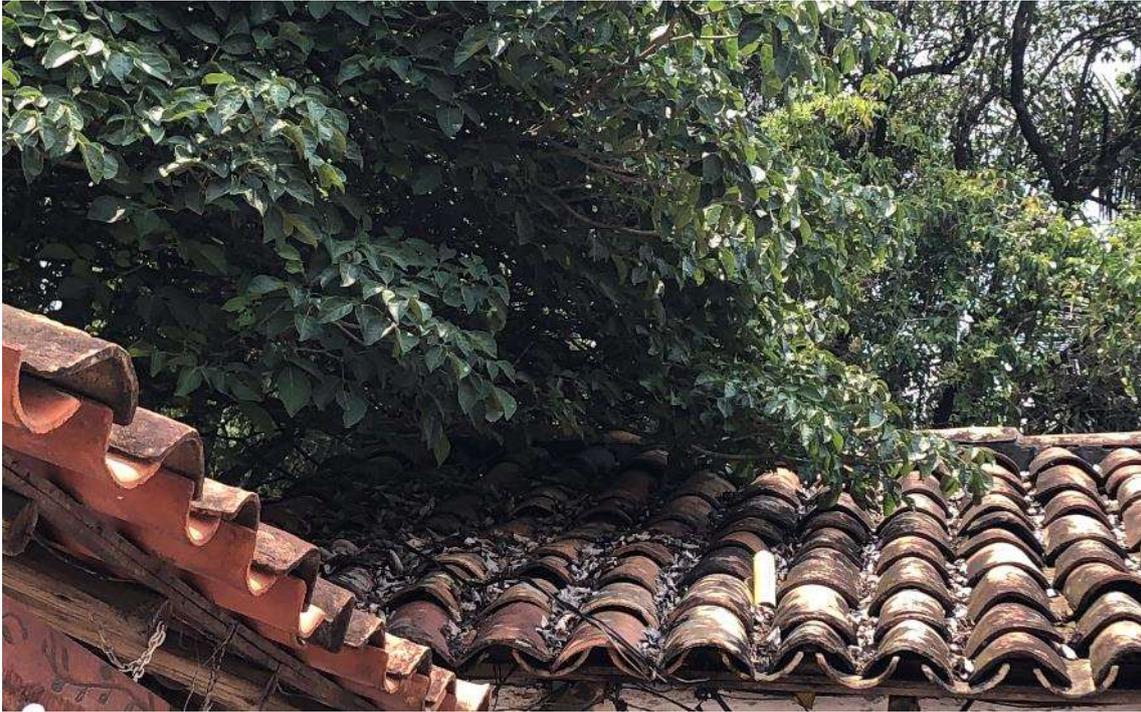
*Figura 267:* falta de manutención en los árboles perjudicando la seguridad y la vida útil de las coberturas. La imagen muestra la situación entre las casas 1 y 2. Archivo fotográfico del autor.

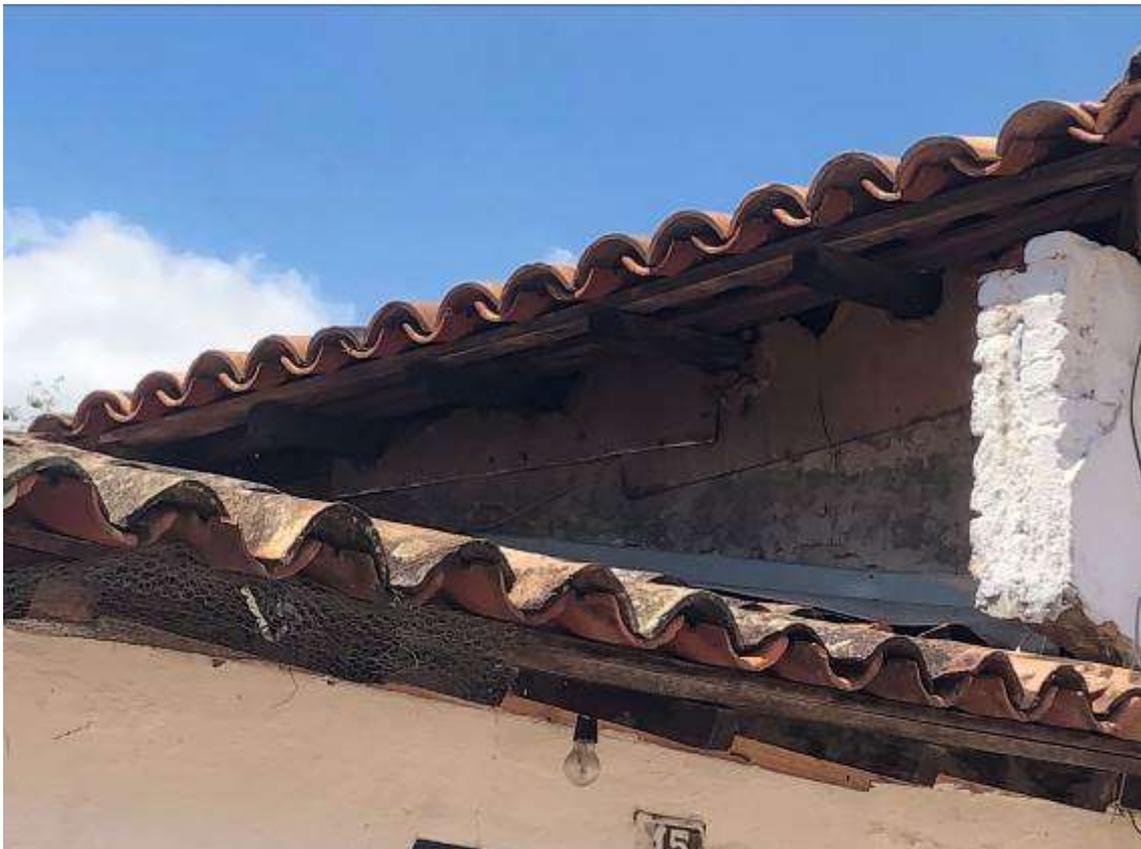
*Figura 268:* precariedad y trabajos mal ejecutados en el encuentro entre la pared perimetral externa y su cobertura. La imagen muestra la situación entre las casas 15 y 16 (*Casa da Cultura*). Archivo fotográfico del autor.

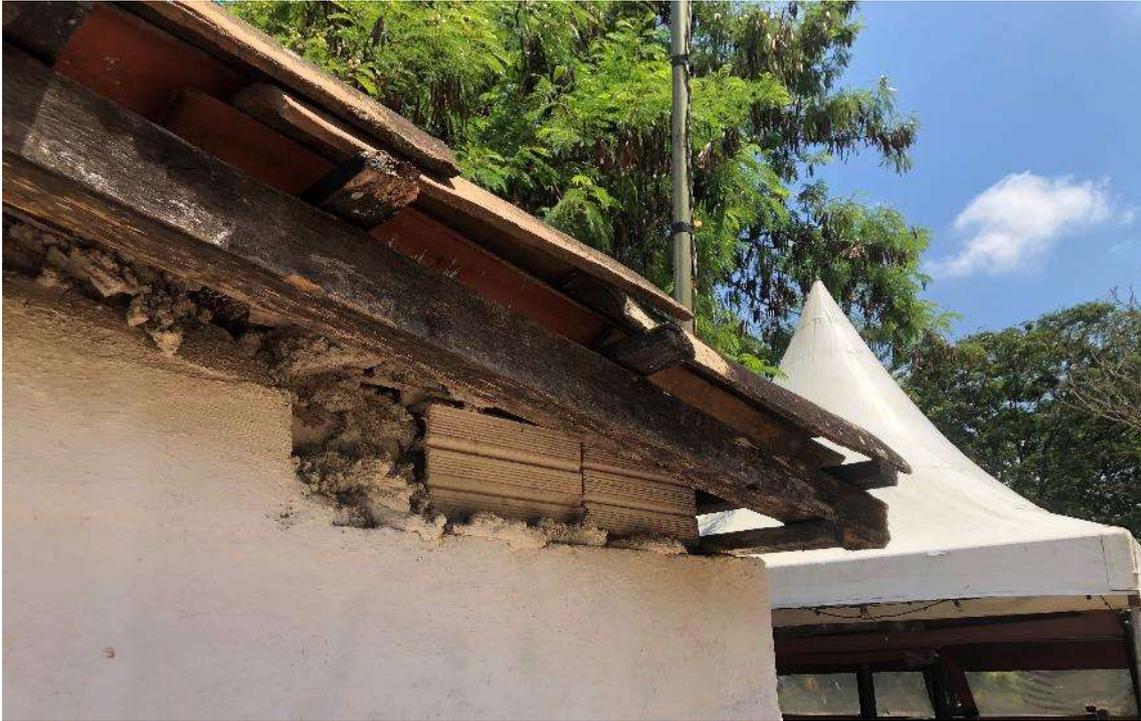
*Figura 269:* trabajos improvisados y mal ejecutados en la realización de la cobertura. La imagen muestra una situación entre la Casa da Cultura y el Rancho da Viola. Archivo fotográfico del autor.

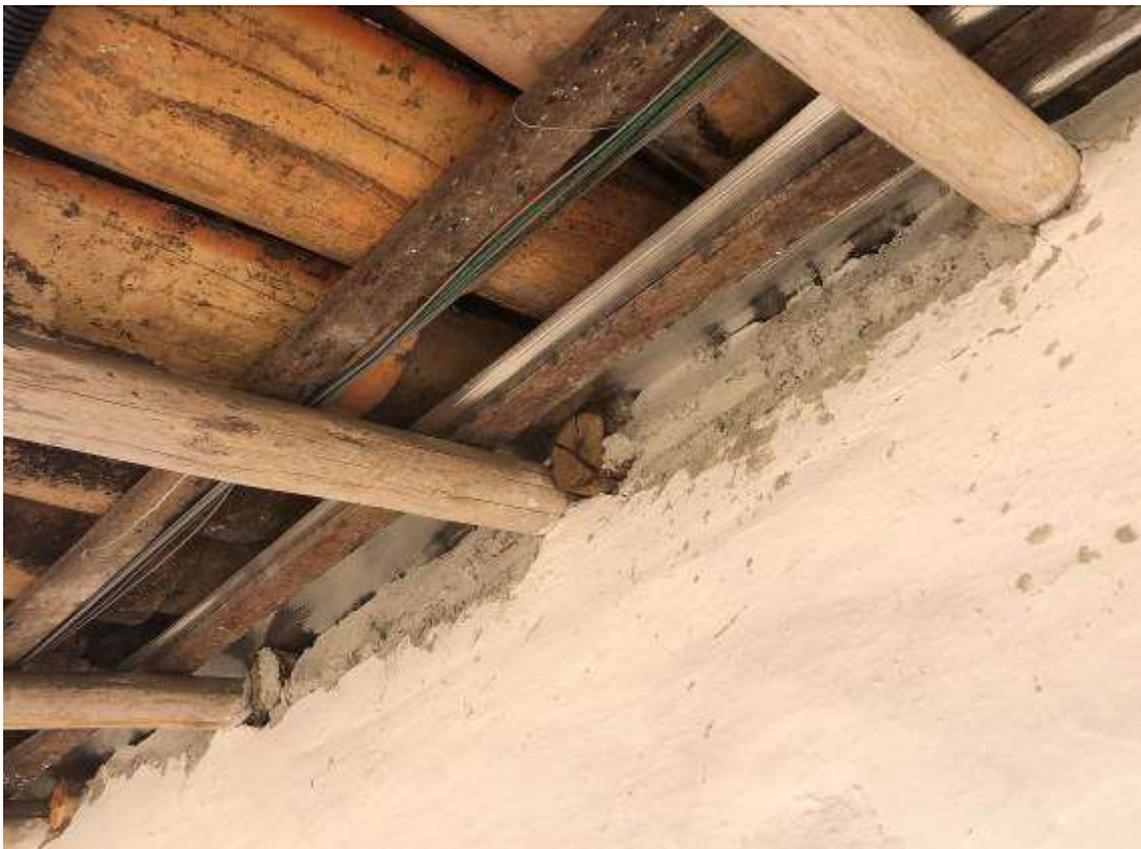
*Figura 270:* es común a todo el conjunto que el encuentro entre pared y cobertura sea mal ejecutado, perjudicando la seguridad y la vida útil de los materiales. Archivo fotográfico del autor.

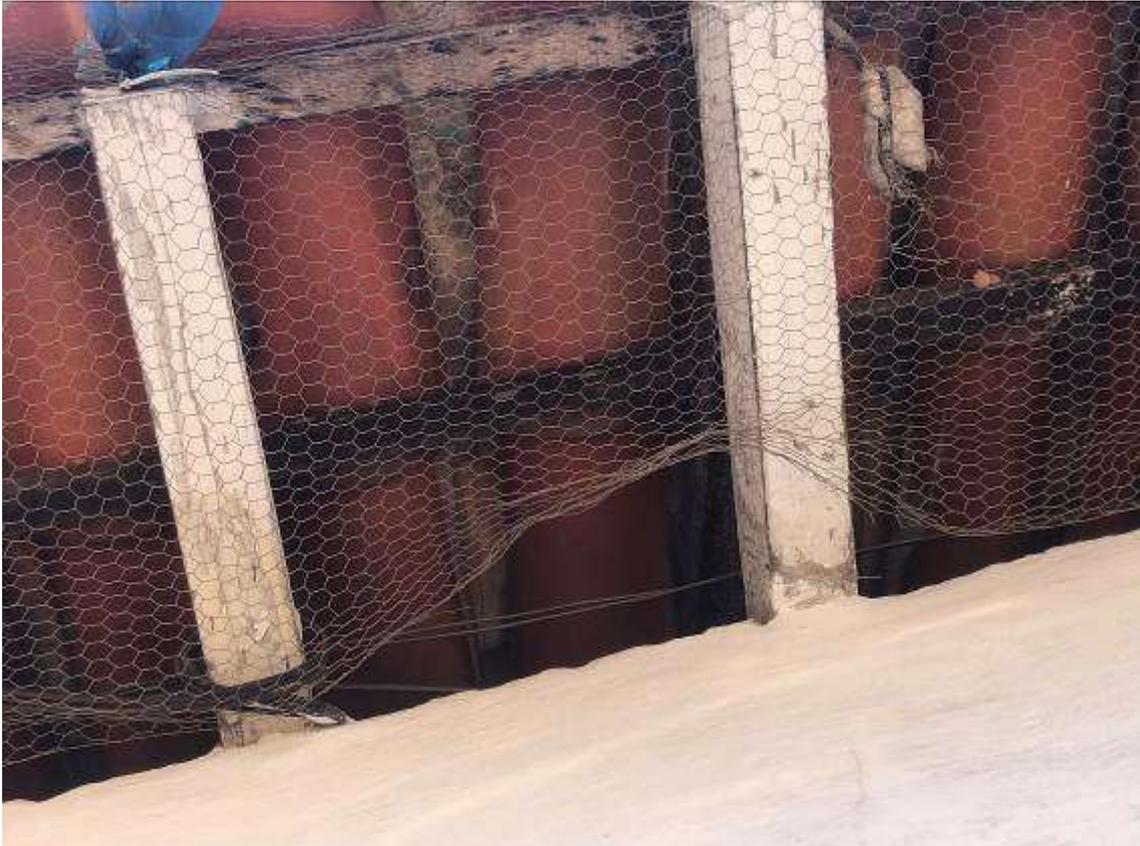
*Figura 271:* también es común encontrar red metálica, para la protección contra la invasión de agentes biológicos y animales indeseados, mal puesta y rota. Archivo fotográfico del autor.

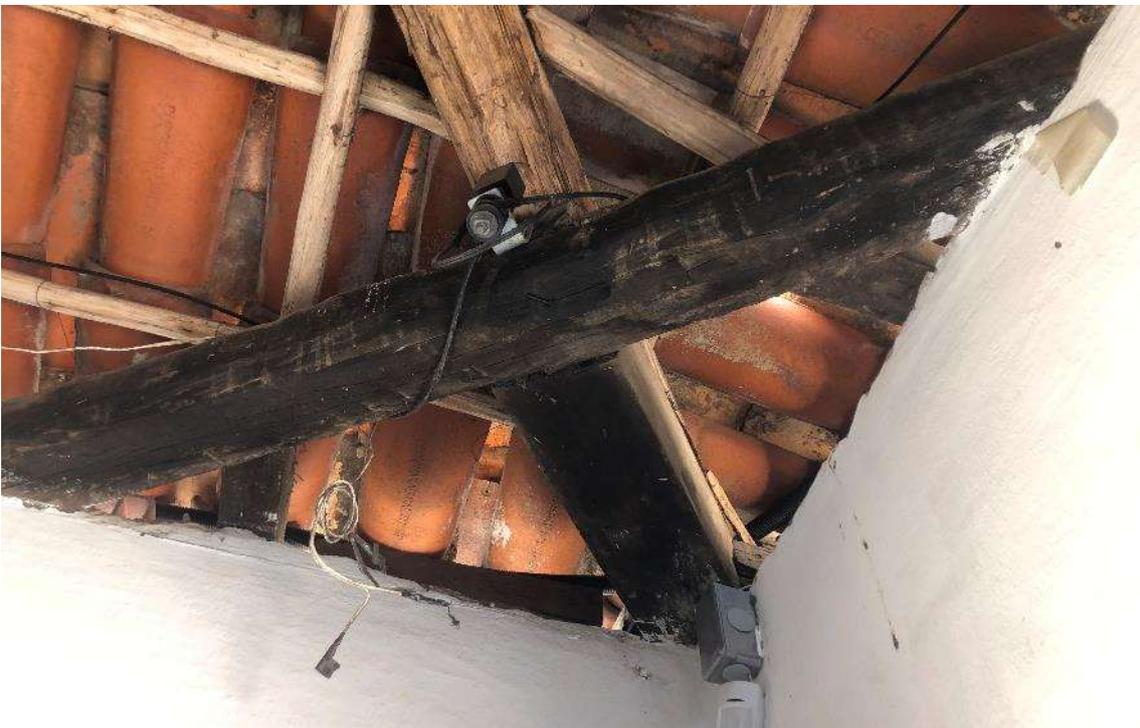
*Figura 272:* canto interno que evidencia la falta de tapamiento entre paredes y cobertura (*Casa da Cultura*). Archivo fotográfico del autor.

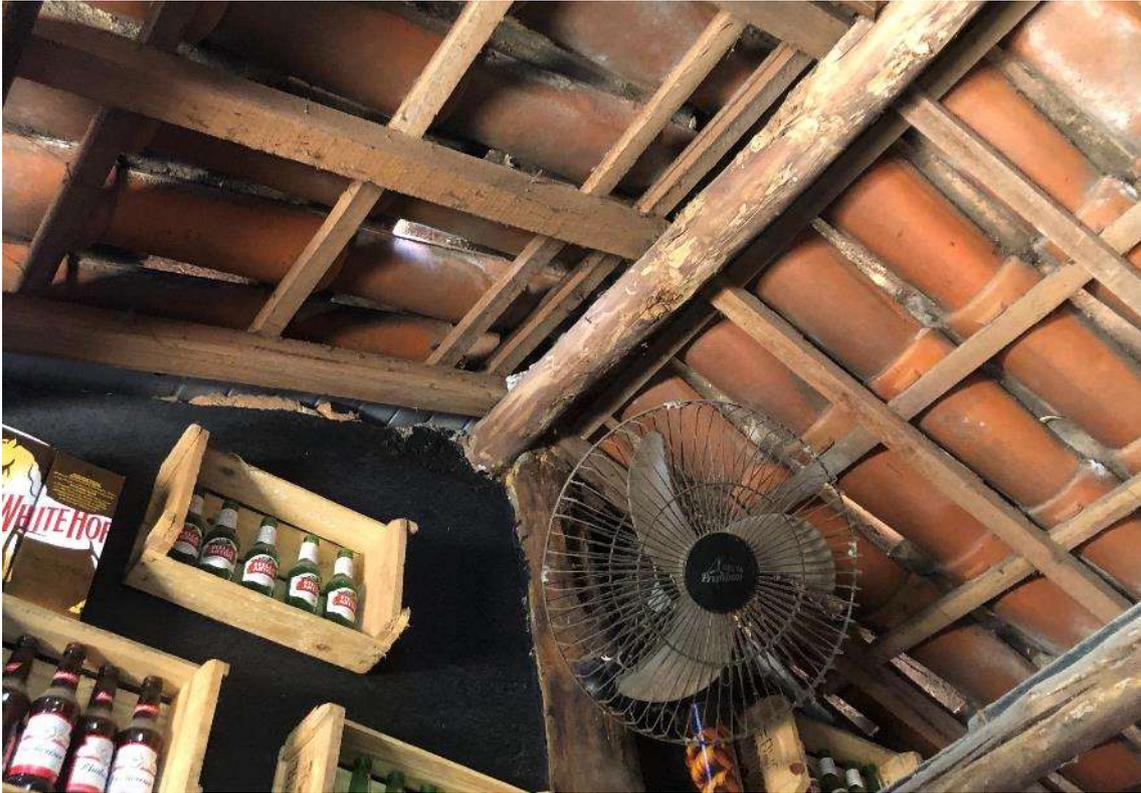
Figura 273: interno del Rancho da Viola (casa 13). Archivo fotográfico del autor.

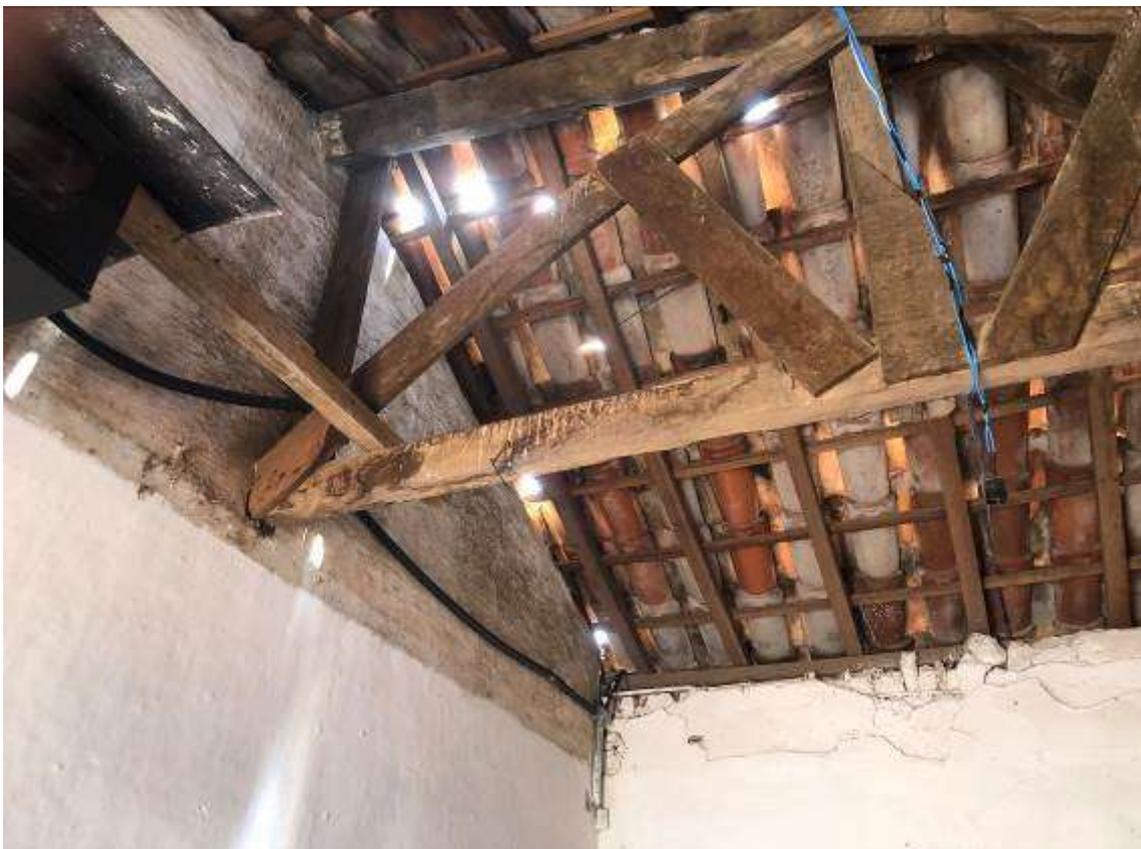
Figura 274: precariedad de la estructura (casa 12). Archivo fotográfico del autor.

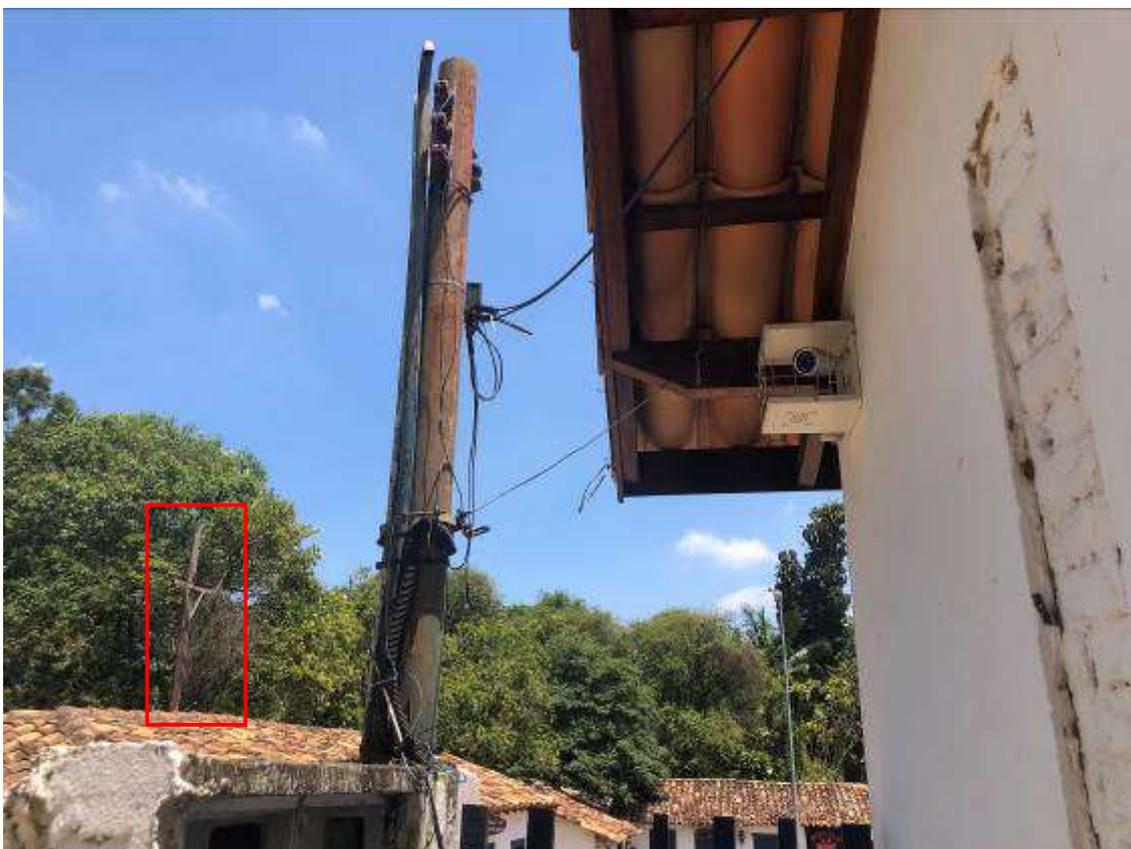
A pesar de que el cableado eléctrico público fue enterrado en principios de 2000, fue posible identificar tres postes de madera (uno detrás de las casas 6 y 7, uno detrás de las casas 20 y 21 y otro al lado de la casa 19, bien en una de las entradas al patio) para la distribución de parte del cableado (Fig. 275). Lo que deja perplejos son los numerosos cuadros eléctricos instalados fuera de las unidades y sin protección alguna (Figg. 276, 277 y 278), además de cajitas con disyuntores colgados por el borde de las cubiertas y completamente expuestos a las inclemencias climáticas (Fig. 279).

*Figura 275:* poste de madera para la distribución del cableado eléctrico. En el rectángulo rojo, el poste eléctrico detrás de las casas 20 y 21. Archivo fotográfico del autor.

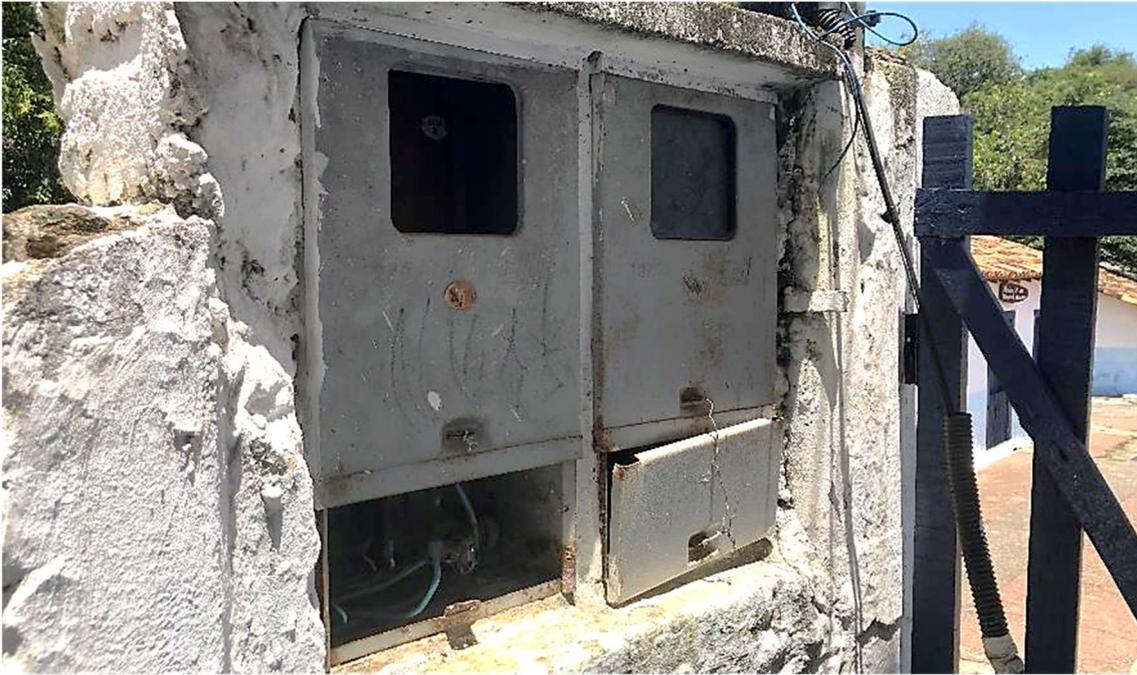
Figura 276: cuadro eléctrico (¿abandonado?) al lado de la casa 19. Archivo fotográfico del autor.

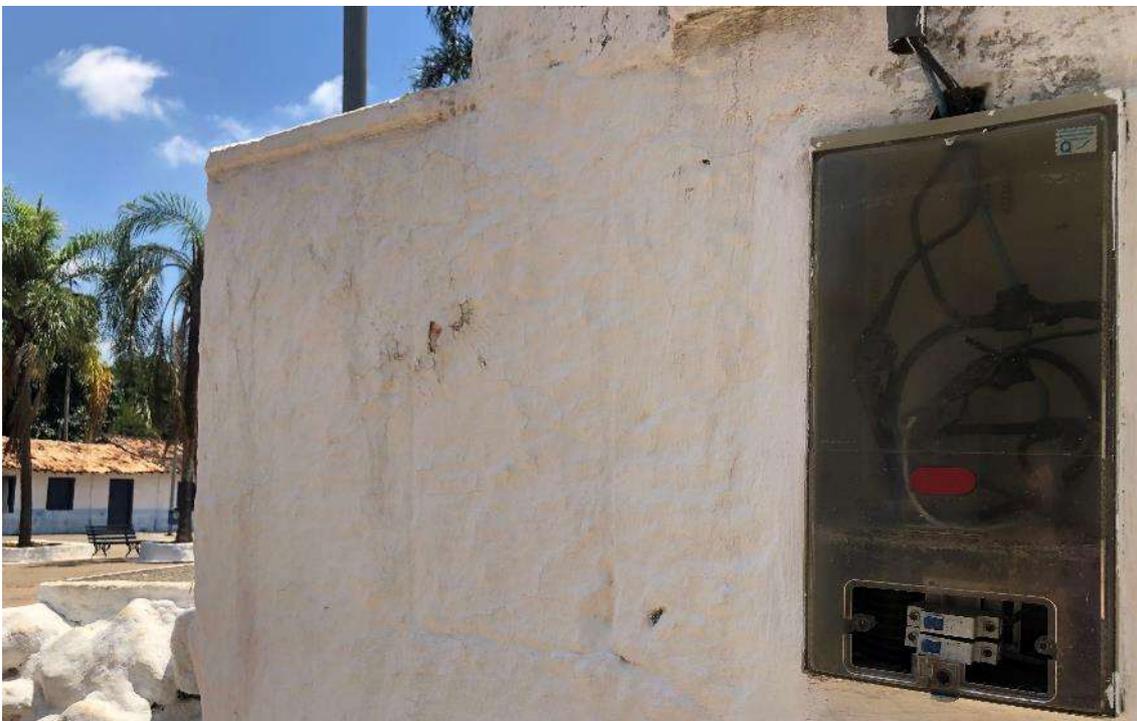
Figura 277: cuadro eléctrico en función también al lado de la casa 19. Se noten los disyuntores completamente expuestos. Archivo fotográfico del autor.

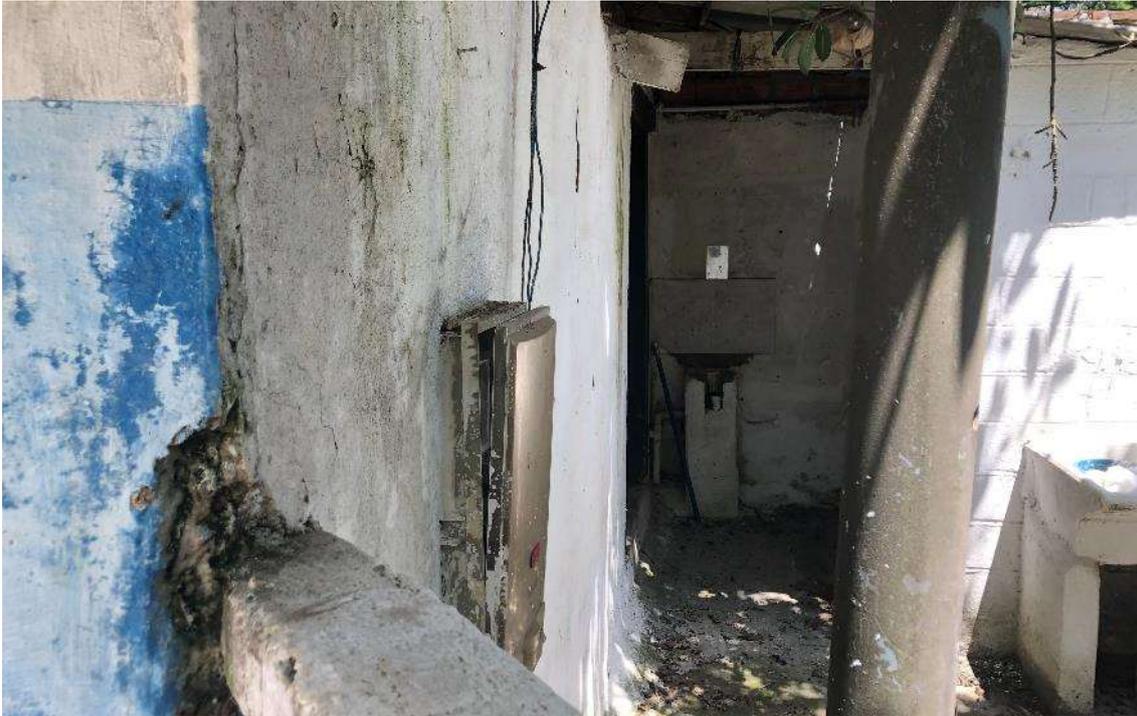
Figura 278: cuadro eléctrico en condiciones de potenciales peligros en la parte posterior de la casa 12. Archivo fotográfico del autor.

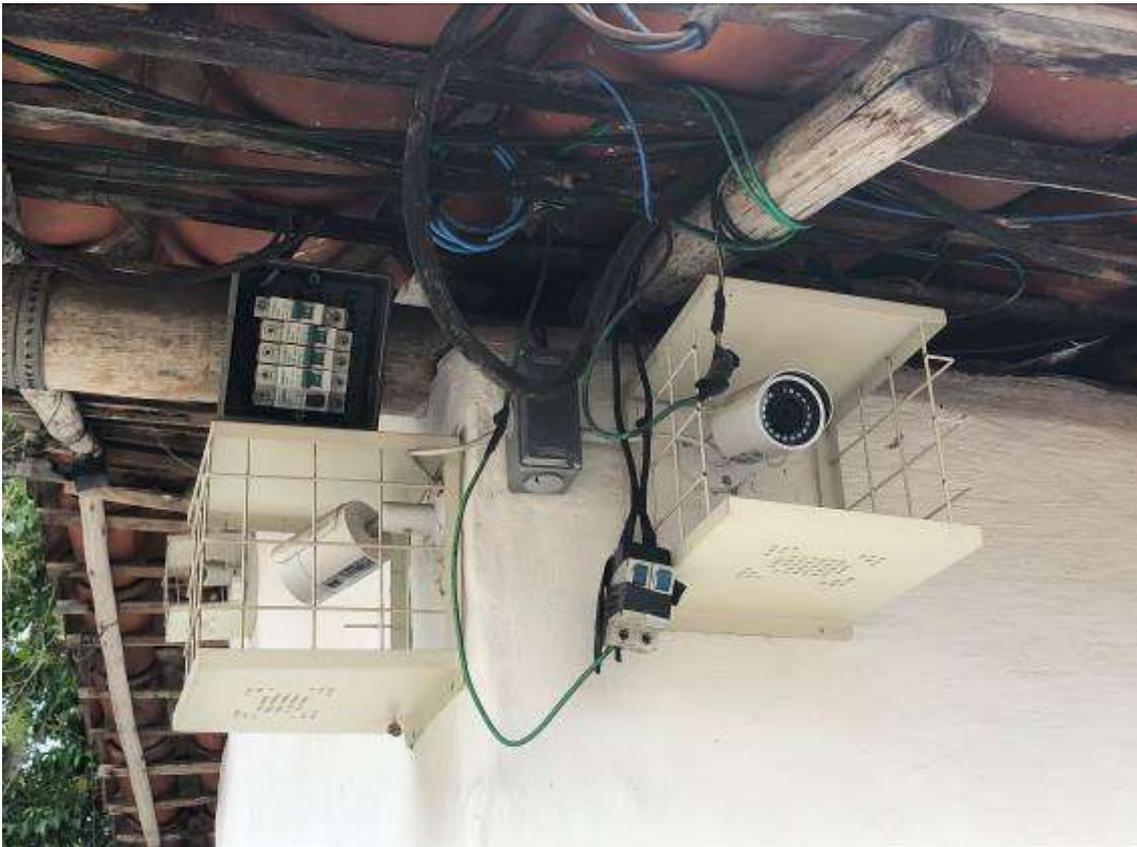
Figura 279: cableado eléctrico y cajita con disyuntores completamente expuestos (casa 1). Archivo fotográfico del autor.

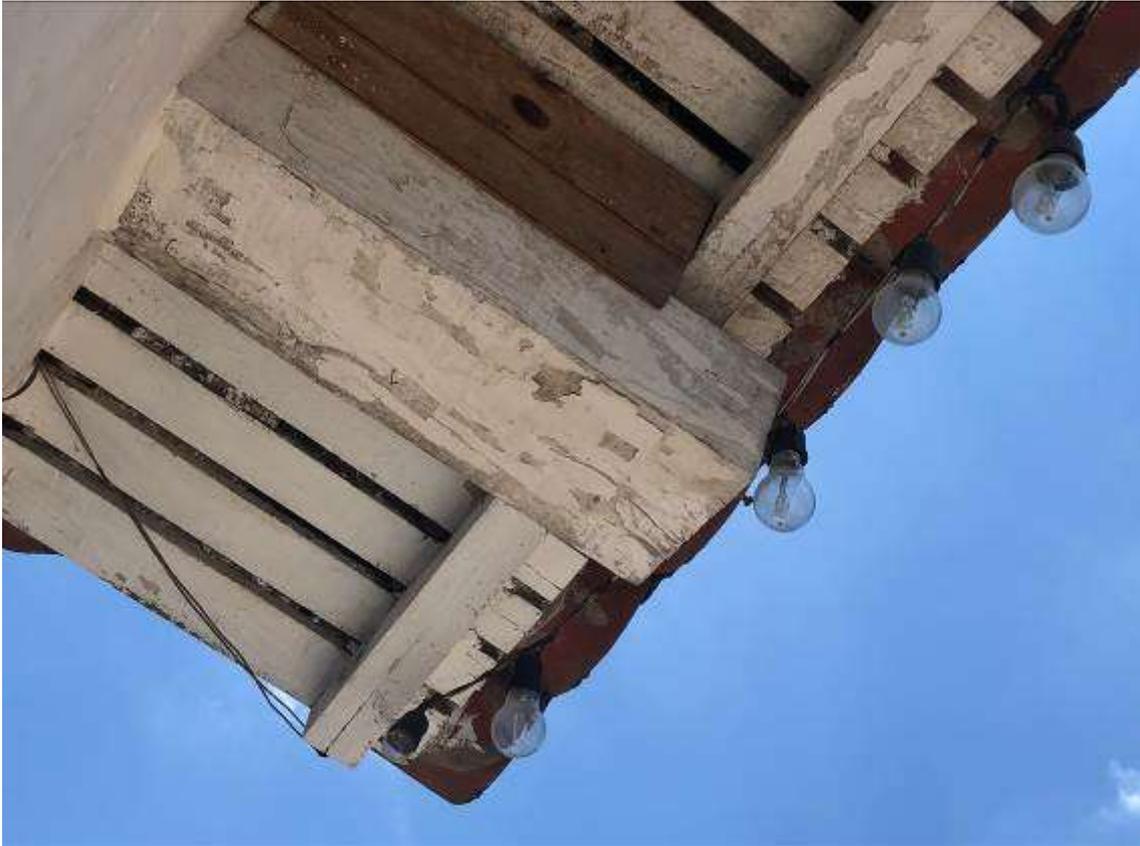
atmosféricos y naturales perjudicando la seguridad pública, potenciando así la ocurrencia de accidentes, considerando principalmente que esa área es interesada por fuertes temporales durante todo el año (Figg. 280 y 281).

*Figura 280:* lámparas y cableado eléctrico expuestos en la borda de la cobertura de la capilla. Archivo fotográfico del autor.

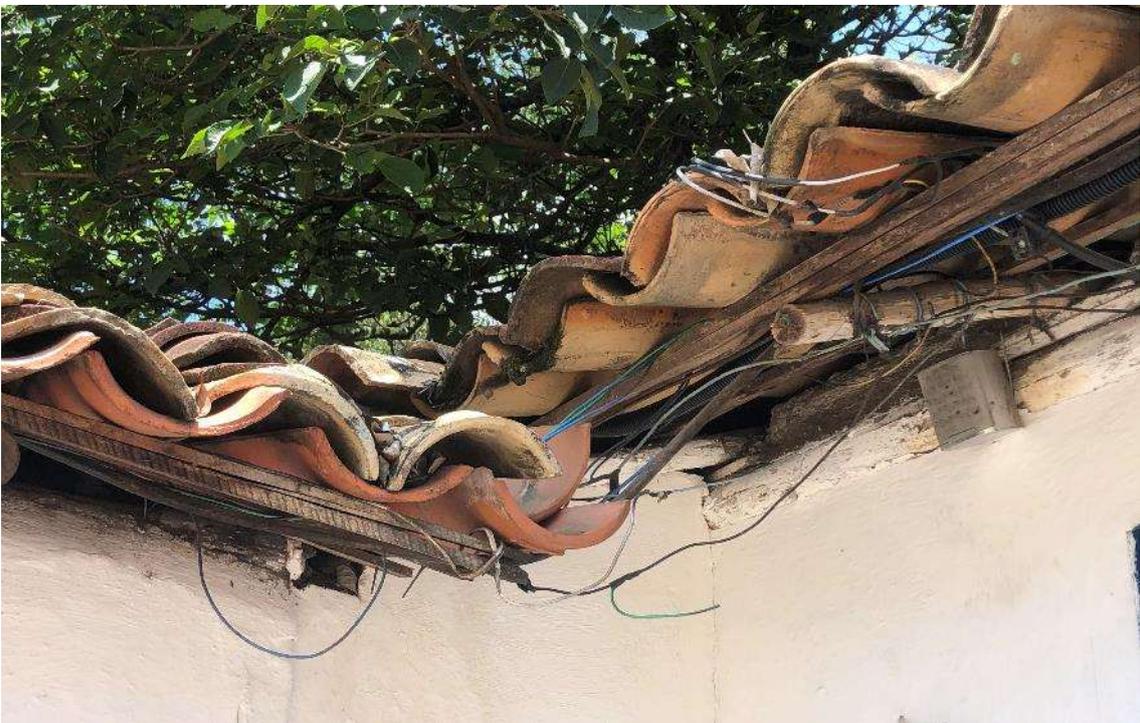
*Figura 281:* es común a todo el conjunto encontrar cableado eléctrico instalado de forma precaria e improvisada. La imagen muestra la situación entre las casas 1 y 2. Archivo fotográfico del autor.

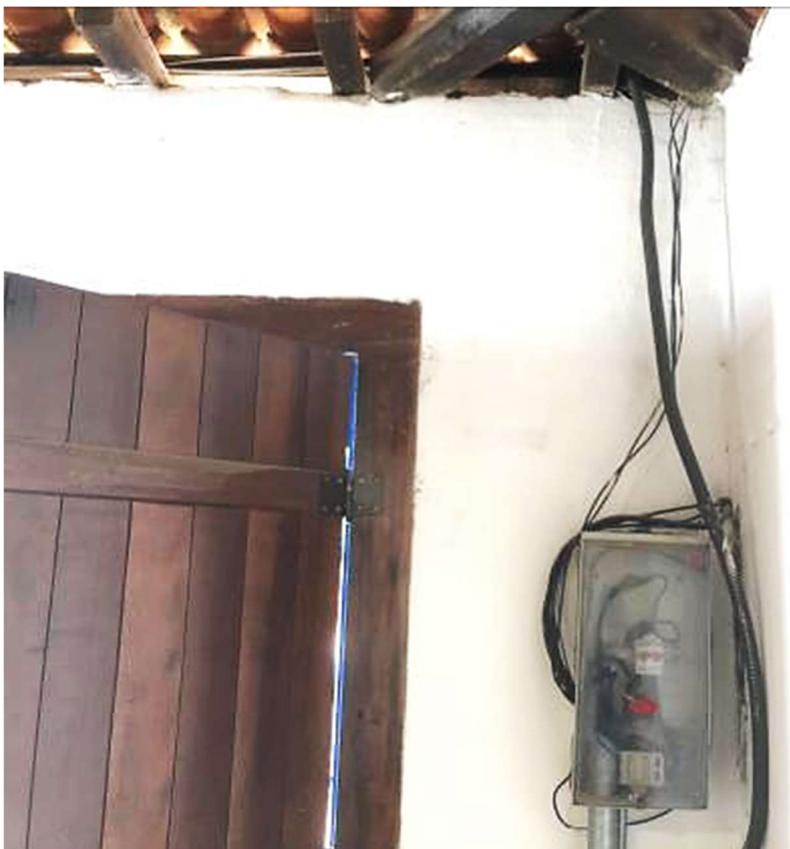
También internamente, es común encontrar instalaciones eléctricas realizadas de forma precaria e improvisada, sin proyectos adecuados (Fig. 282).

Figura 282: cuadro eléctrico instalado en la entrada de la Casa da Cultura, es visible la precariedad, la falta de profesionalidad en la realización del trabajo, así como la falta de un proyecto adecuado. Archivo fotográfico del autor.

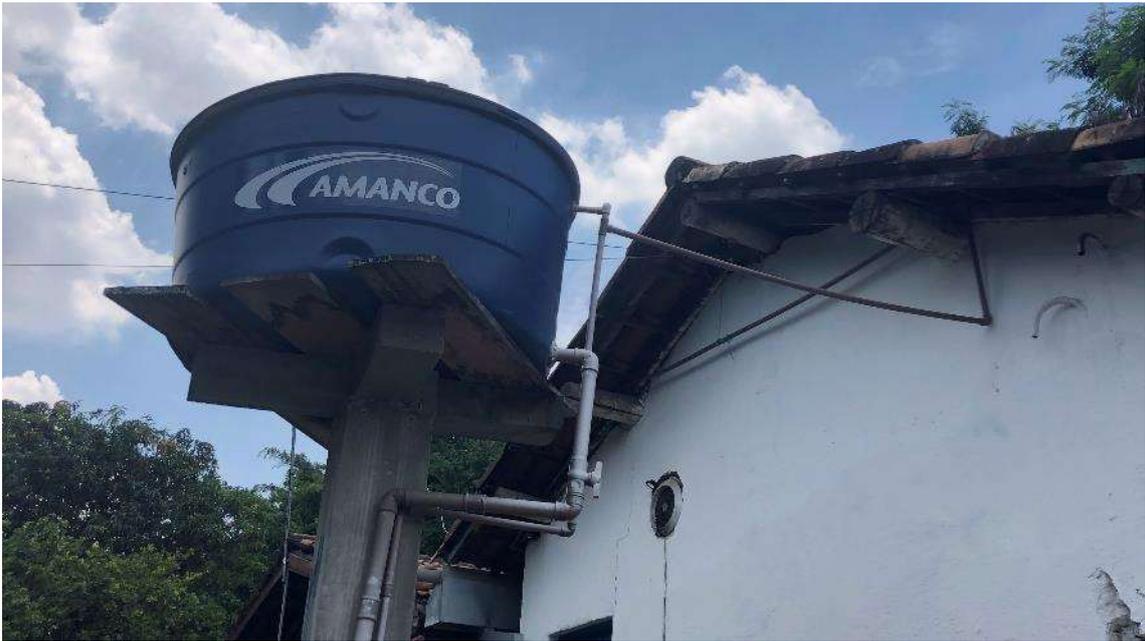
También el sistema hidrosanitario se encuentra en un estado extremadamente precario. El sistema público de abastecimiento de agua, según testimonios de los residentes, no sirve a todas las casas, e incluso donde hay ese servicio, la falta de agua es constante hasta el punto de ser necesario instalar cajas de agua para el abastecimiento individual (Figg. 283, 284 y 285). En la base del lateral de la casa 13 (*Rancho da Viola*), hay un vano abierto y desprotegido con instalado un punto para servicio de gas (Fig. 286). Es común a todo el conjunto la instalación de tuberías sin el mínimo cuidado para la integridad física de los cuerpos edilicios (Fig. 287). Una sorpresa negativa fue constatar la ausencia de red de alcantarillado público, pues, según testimonios de los residentes, solo hay fosa séptica.

*Figura 283:* caja de agua instalada de forma precaria al lado de la casa 13, el *Rancho da Viola*. Archivo fotográfico del autor.

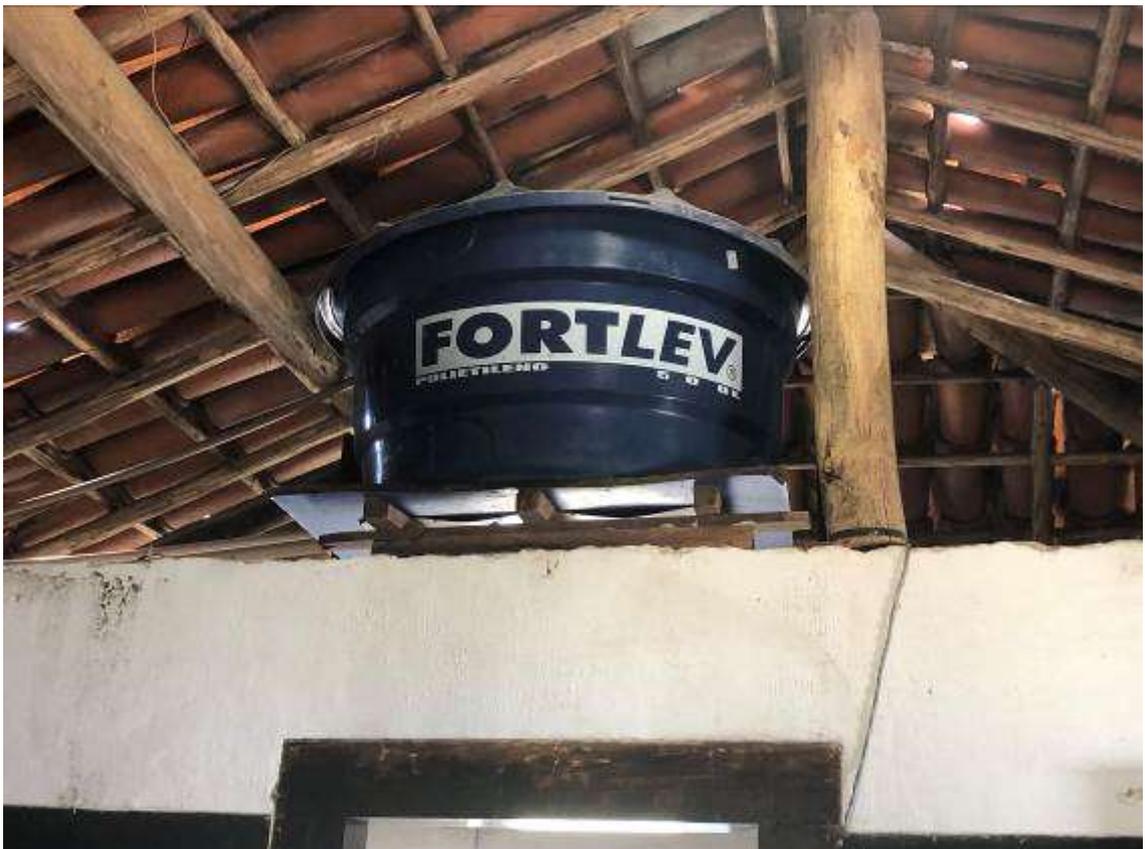
*Figura 284:* caja de agua instalada en la *Casa da Cultura*. Archivo fotográfico del autor.

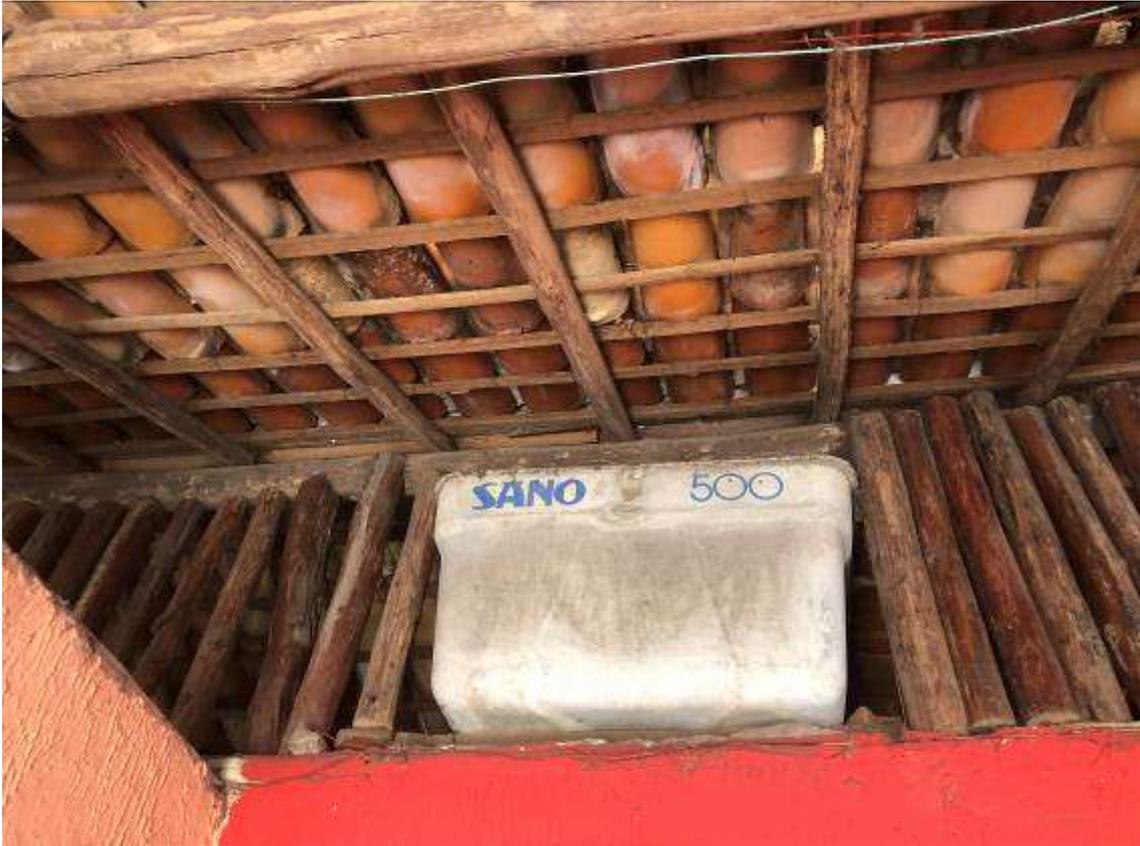
Figura 285: caja de agua instalada en la casa 5. Archivo fotográfico del autor.
