# Consideraciones de carácter historiográfico y teórico- metodológico como base para futuras propuestas de intervención en el sitio histórico de Carapicuíba, São Paulo, Brasil

**TESIS DE MAESTRÍA EN PATRIMONIO ARTÍSTICO  
Y CULTURA EN SUDAMÉRICA COLONIAL**

*Consideraciones de carácter historiográfico y teórico-metodológico  
como base para futuras propuestas de intervención en el sitio histórico  
de Carapicuíba, São Paulo, Brasil*

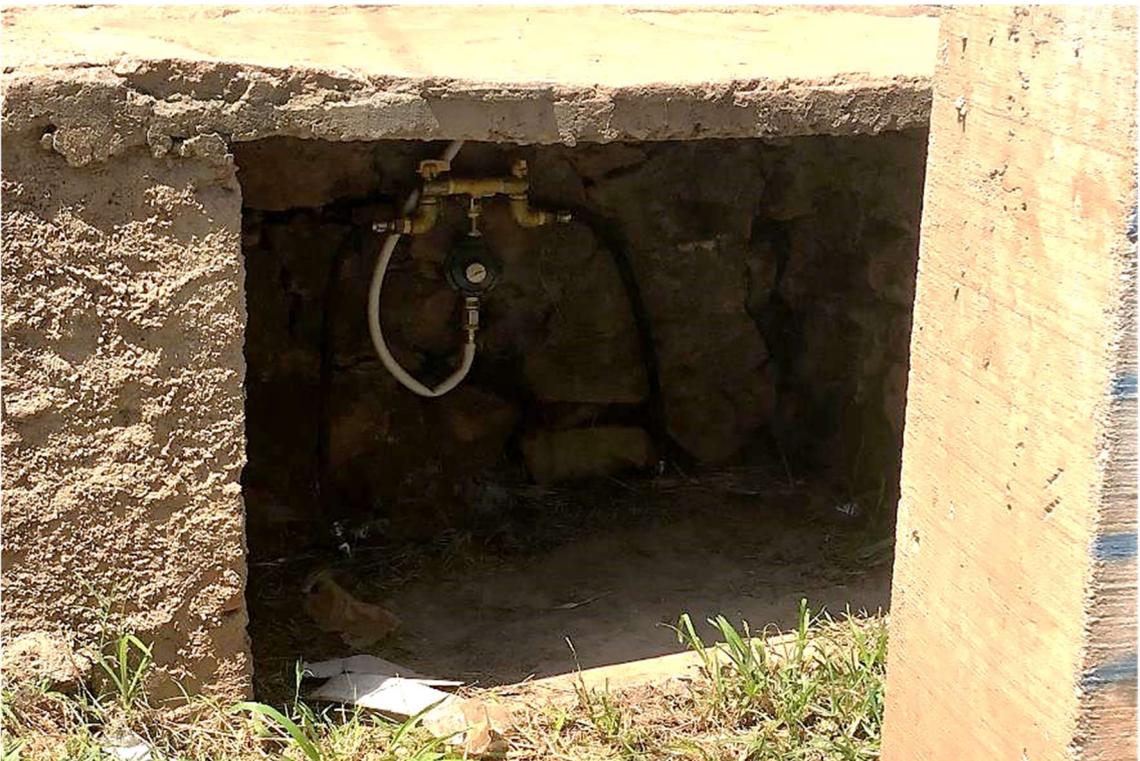
Figura 286: vano abierto y desprotegido con instalación de un punto para fornecimiento de gas. Archivo fotográfico del autor.

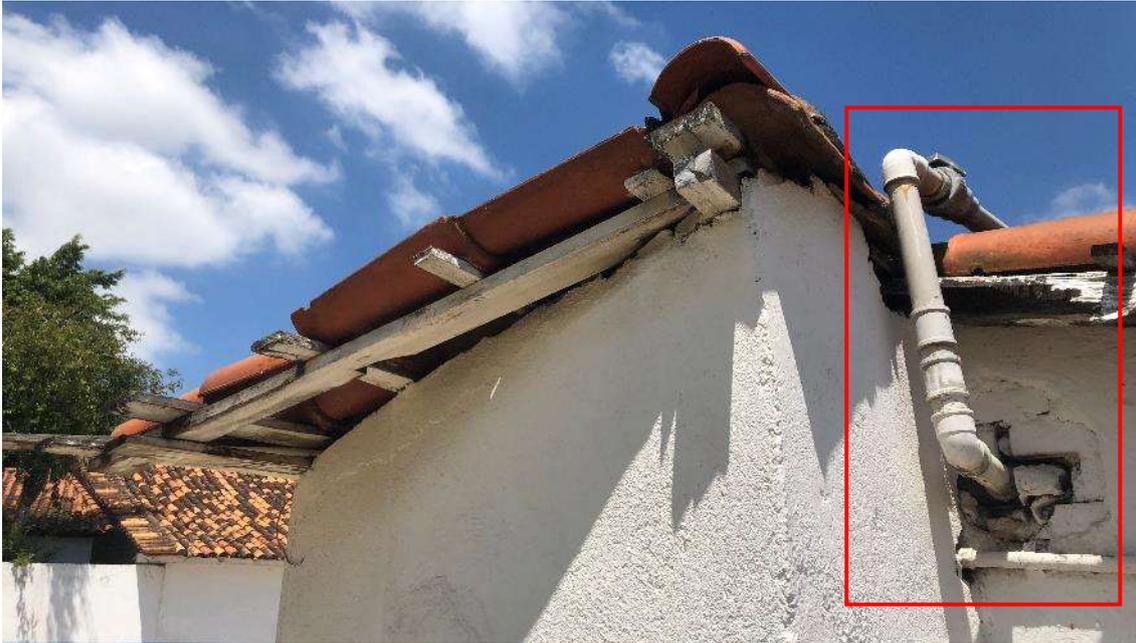
Figura 287: instalación precaria y antiprofesional de tuberías hidráulicas sin cuidados para la integridad física de los cuerpos edilicios. Archivo fotográfico del autor.
