Desigualdad social en el Período Tardío

Manifestaciones espaciales y materiales en el poblado El Carmen 1, Provincia de Tucumán

Tesis presentada con el fin de cumplimentar con los requisitos finales para la obtención del título Doctor de la Facultad de Filosofía y Letras de la Universidad de Buenos Aires en Antropología

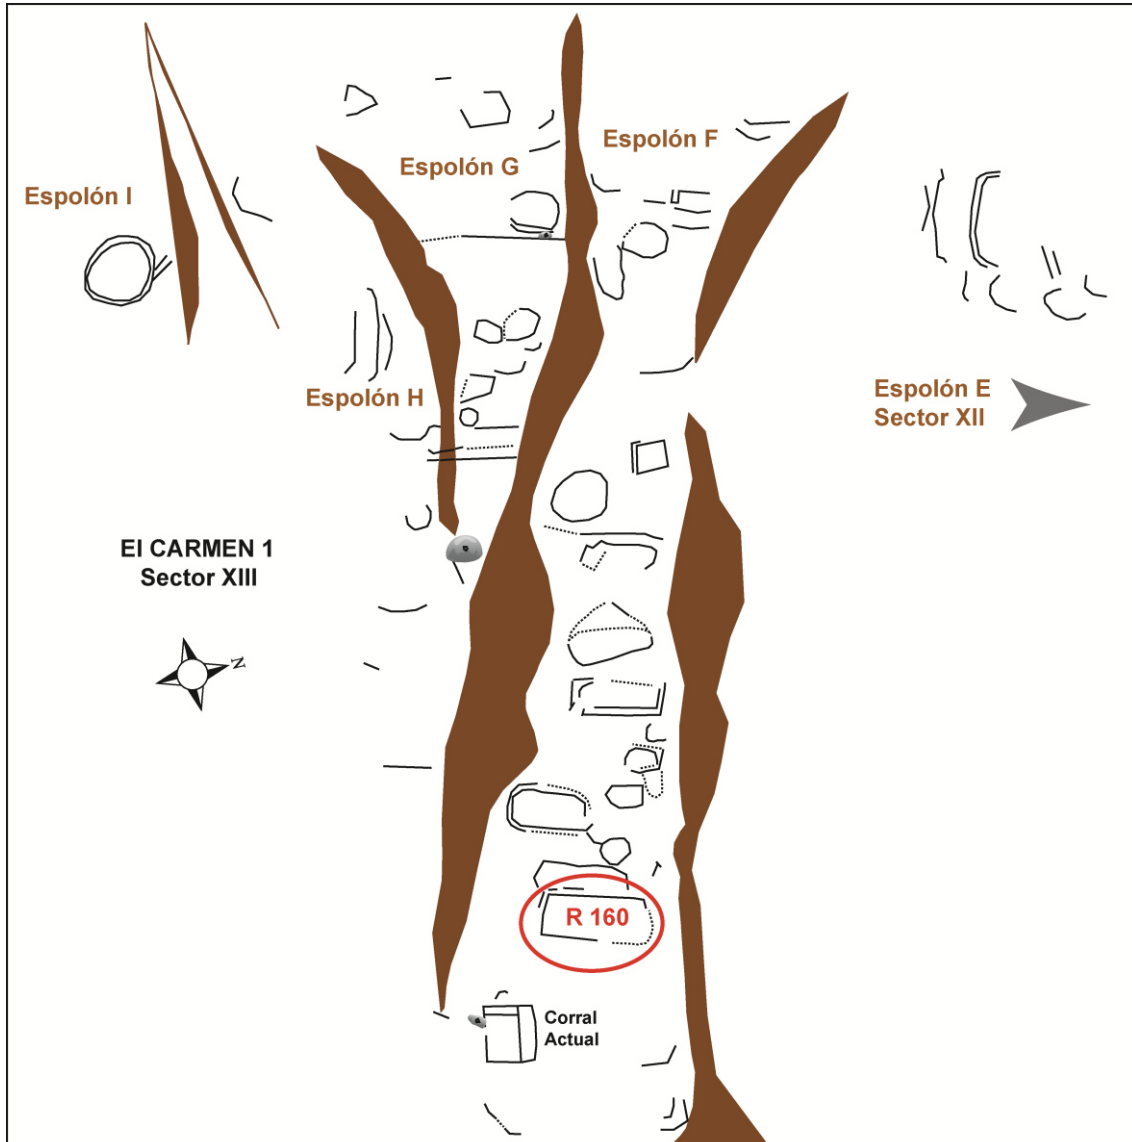
Figura 4.15. Croquis del sector XIII¹⁴.

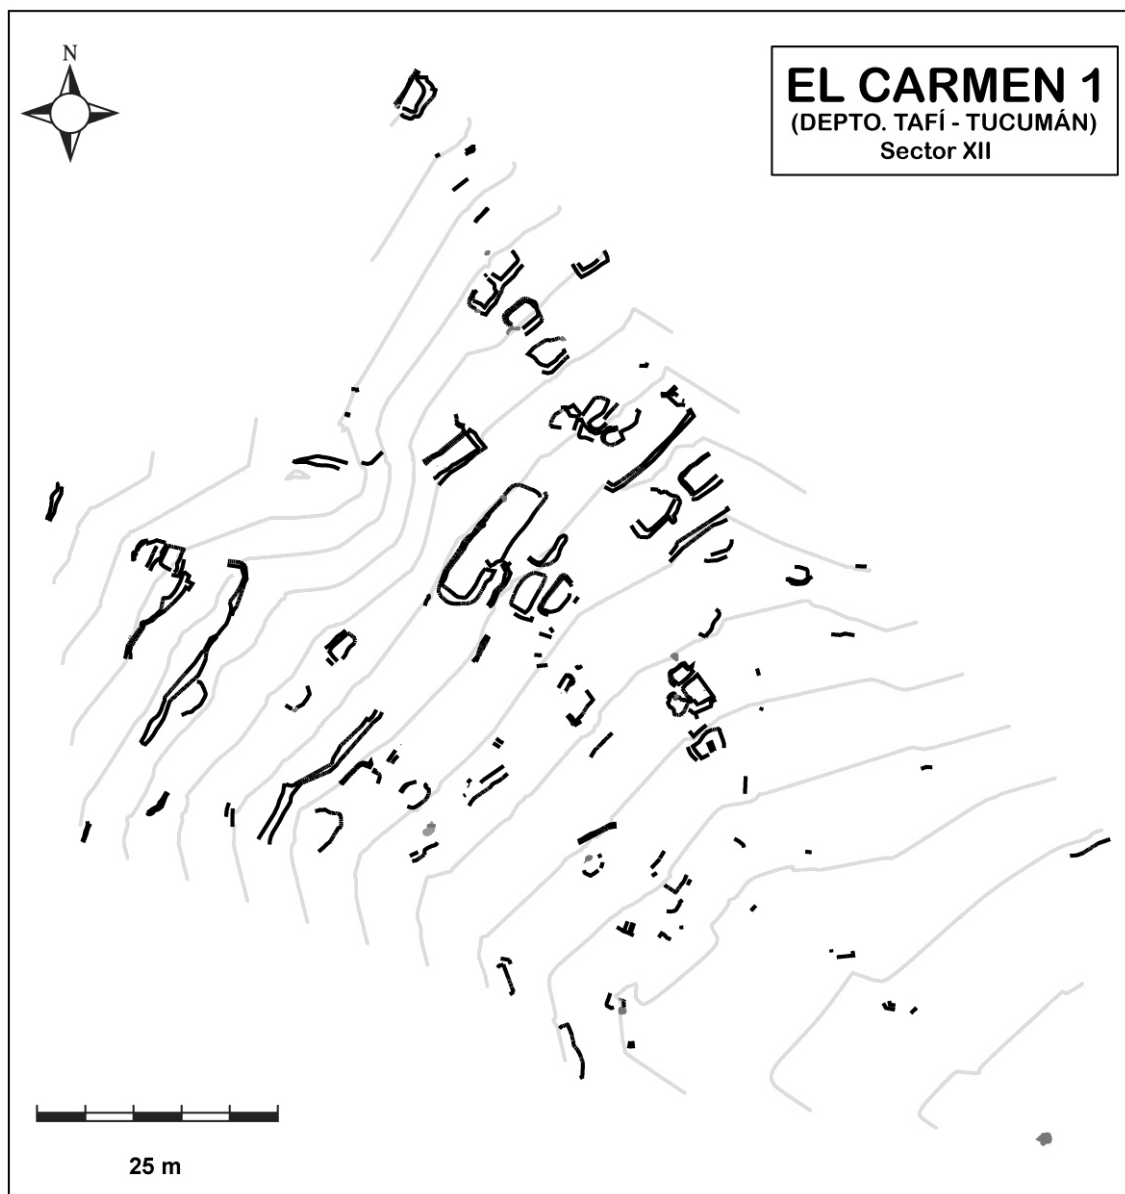
Figura 4.13. Planialtimetría del sector XII de El Carmen 1.

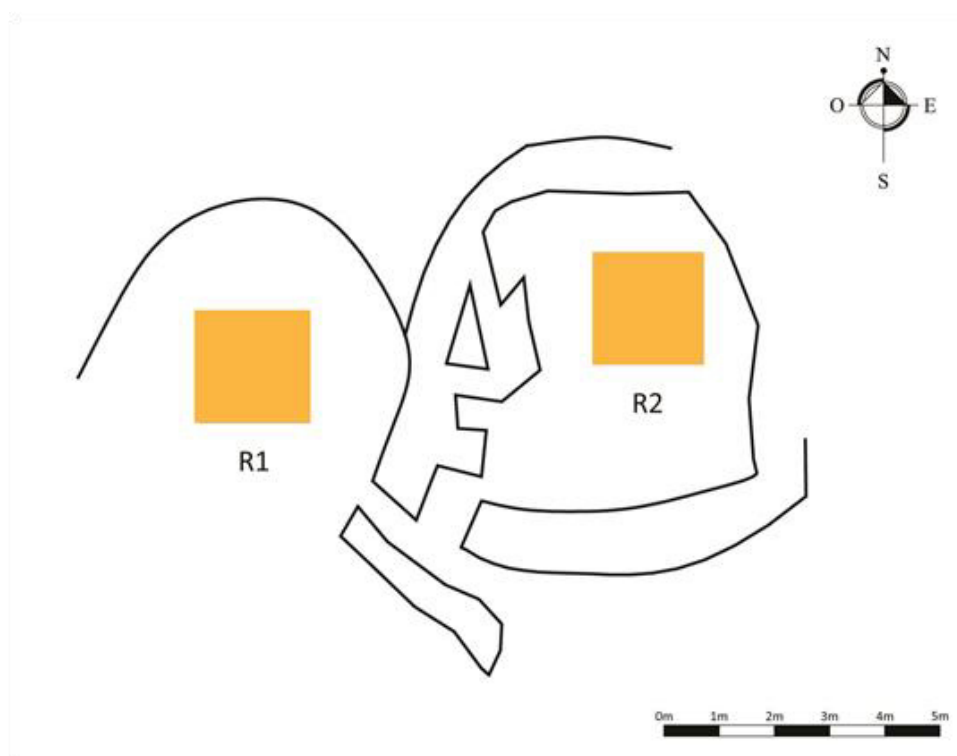
Figura 5.4. Planta del conjunto arquitectónico integrado por los Recintos 1 y 2 del sector I, con detalle de las excavaciones estratigráficas realizadas en cada uno de los recintos (Tomada de Coll *et al.* 2015).

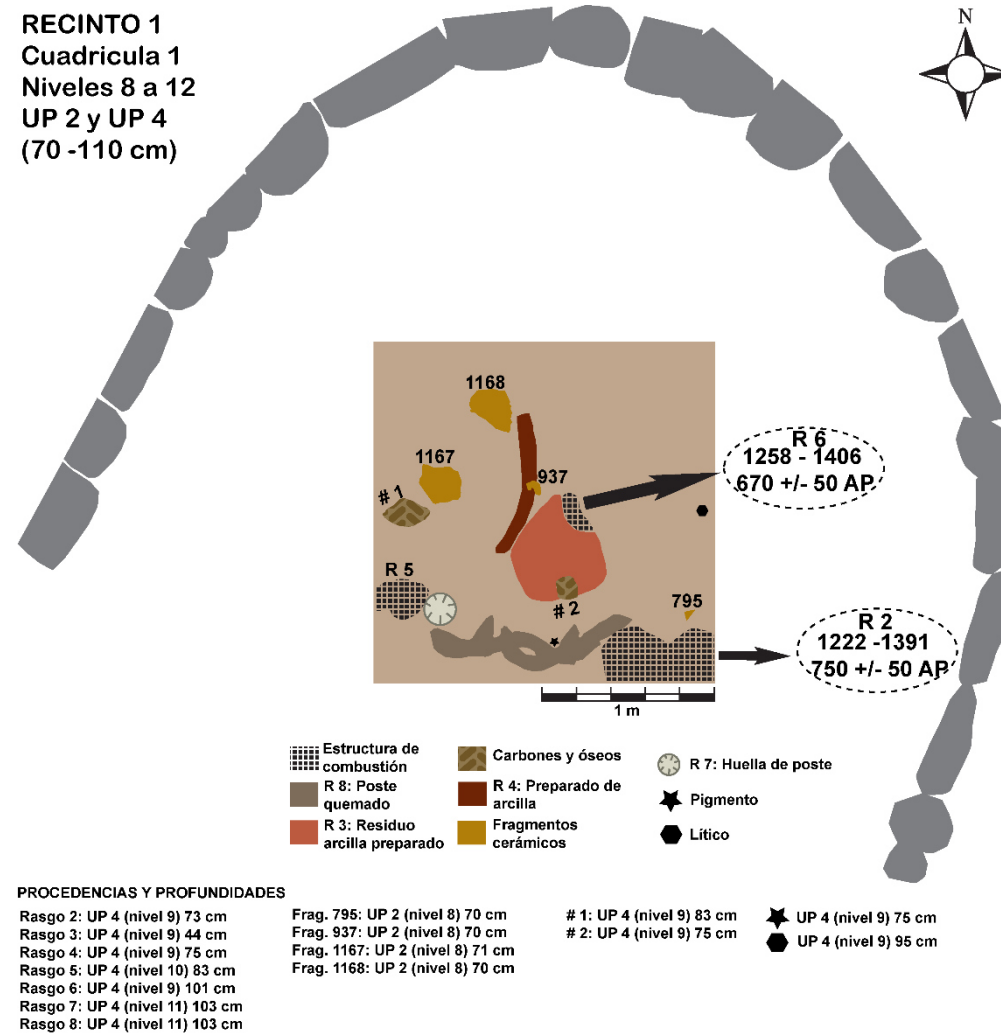
Figura 5.7. Planta de la cuadrícula 1 del Recinto 1.

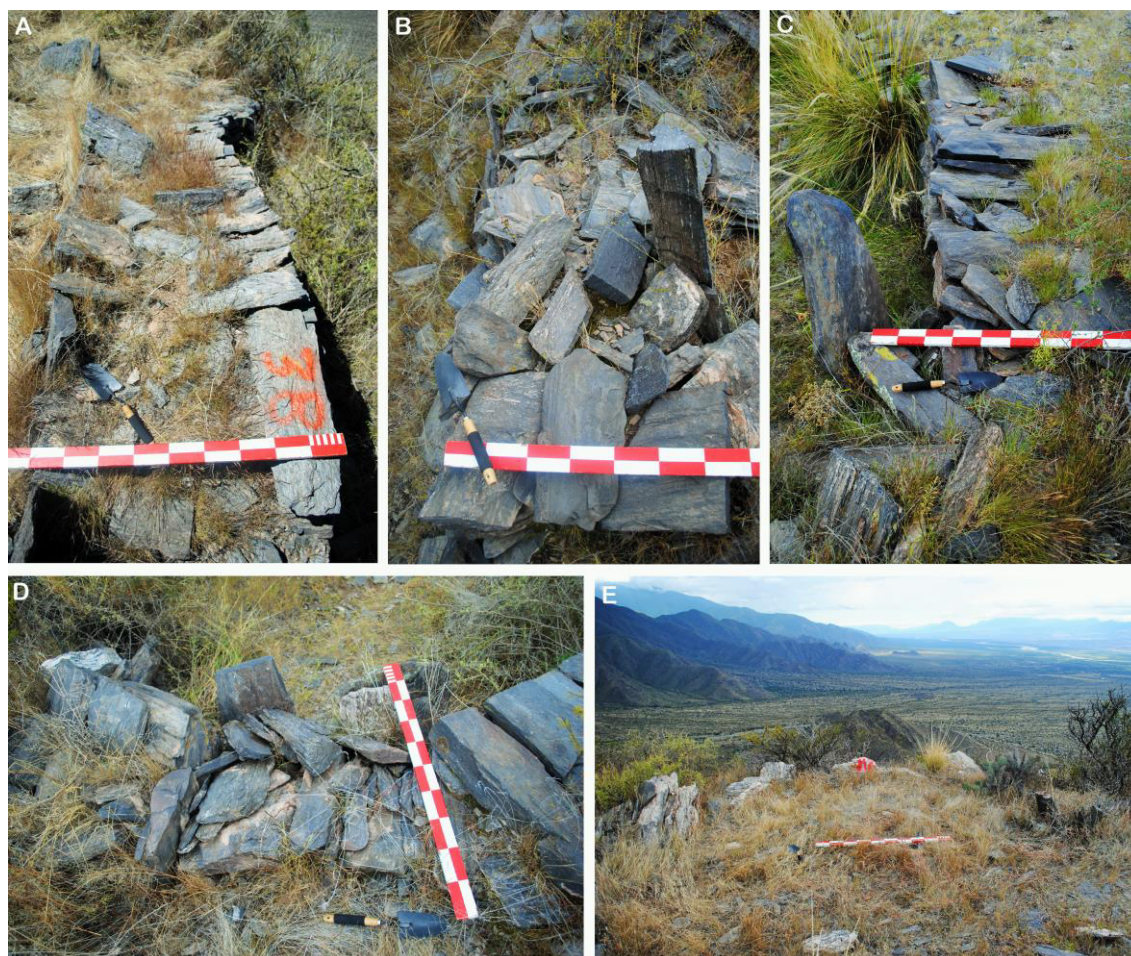
Figura 6.7. Ejemplos de las técnicas constructivas detectadas en el sector VI. A. Recinto 38: muro simple de lienzo doble con relleno. B. Recinto 31: muro simple de lienzo doble indeterminado. C. Recinto 10: muro empotrado; D. Recinto 25: muro simple de lienzo doble entrecruzado. E. Recinto 113: muro de roca madre.

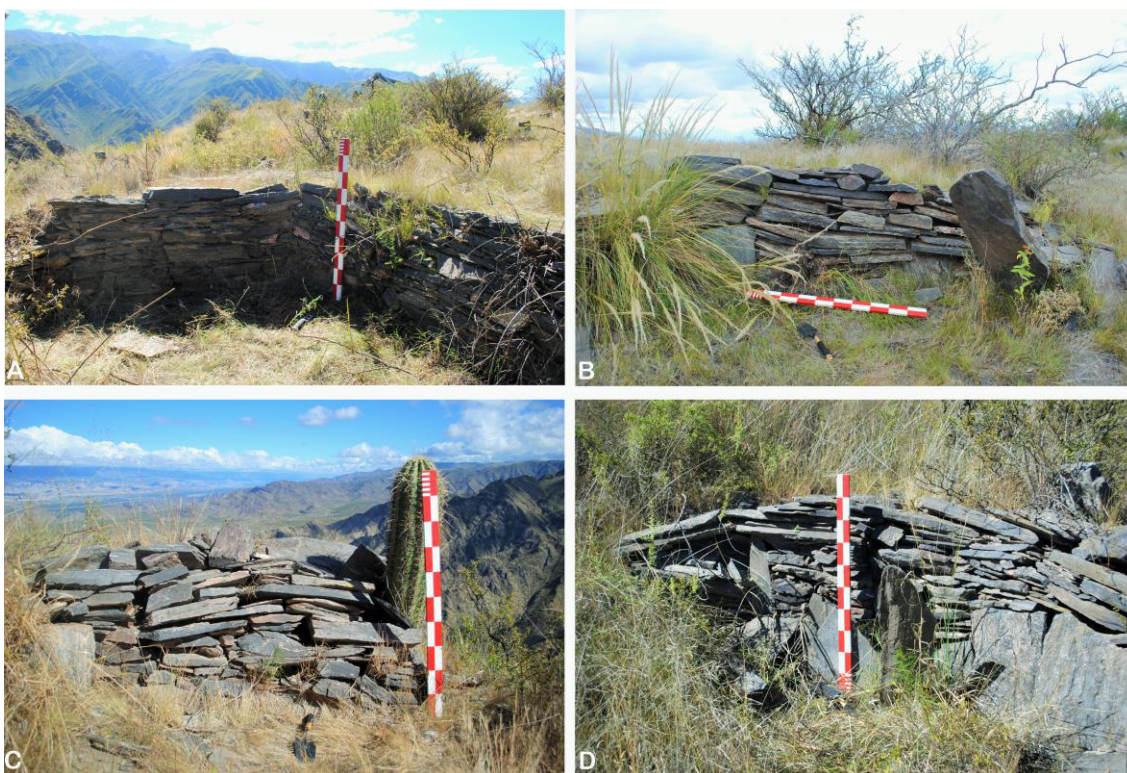
Figura 6.9. Ejemplos de muros canteados de la Tabla 6.4. A. Recinto 12, esquina muro 1-2. B. Recinto 10, muro 4. C. Recinto 45, muro 1. D. Recinto 31, muro 1.

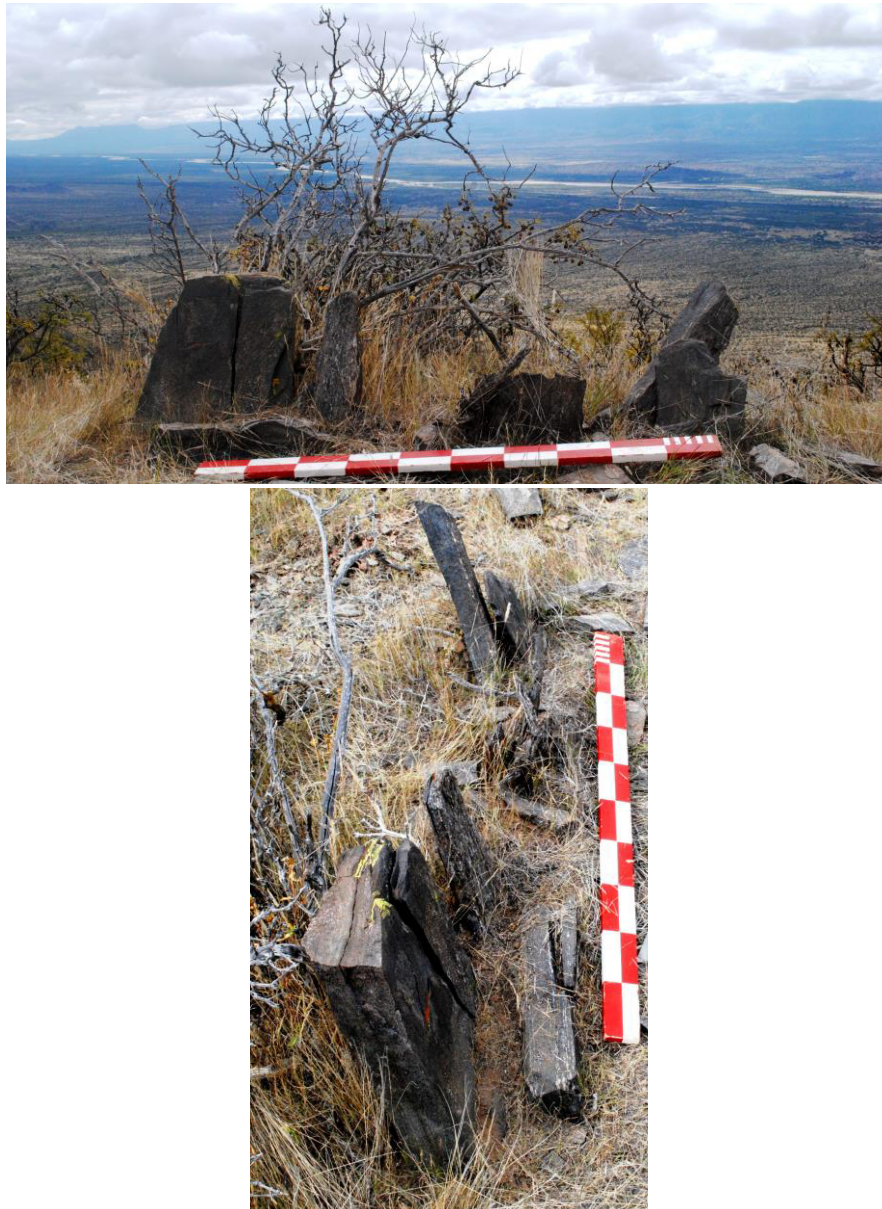
Figura 6.11. Muro 104 con detalle de zócalo. *Superior:* Detalle de M 104 de perfil en dirección Sudeste-Noroeste. *Inferior:* Detalle de M 104 de perfil en dirección Noroeste-Sudeste.

implica la presencia de una segunda hilera de piedras regularizadas extendida a lo largo de muro, paralelo al mismo e imitando su planta. Esta segunda hilera se apoya de manera vertical sobre el muro base y se asegura con distintos tipos de cuñas, al mismo tiempo que la grieta que queda entre la pared y la hilera baja puede rellenarse con sedimentos apisonados (Scattolin *et al.* 2009: 258).

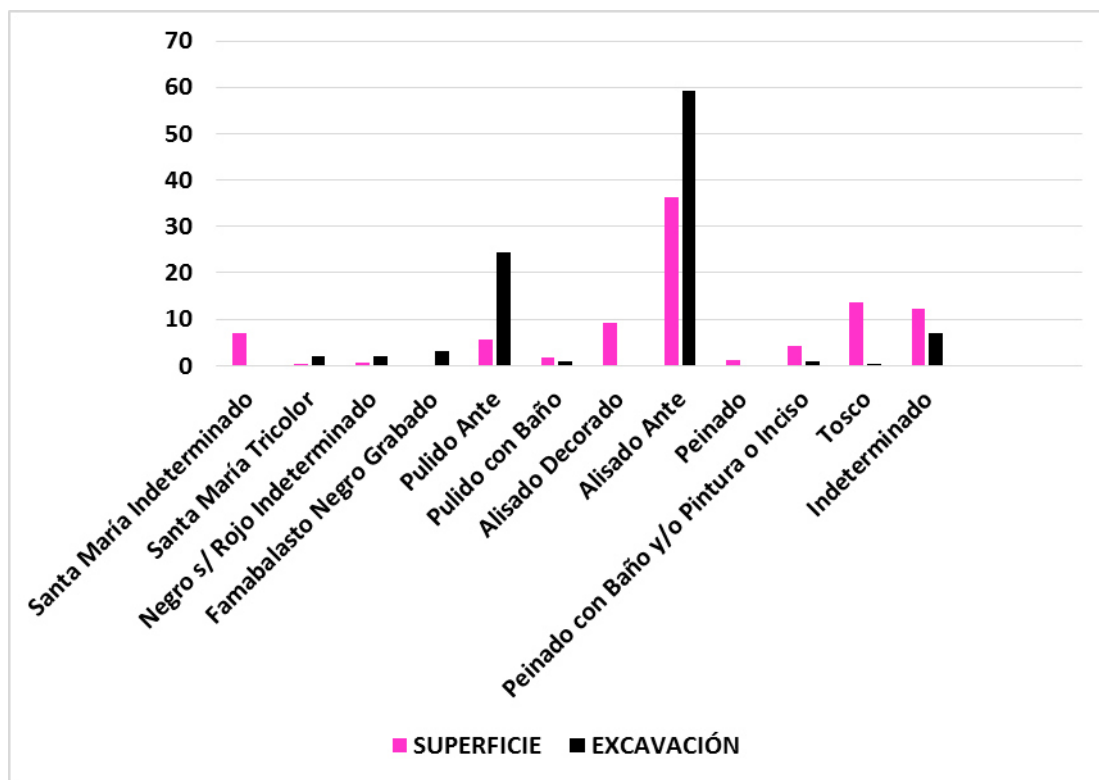
Figura 6.34. Gráfico de barras comparativo en torno a los tipos cerámicos recuperados en superficie y excavación en el sector VI.

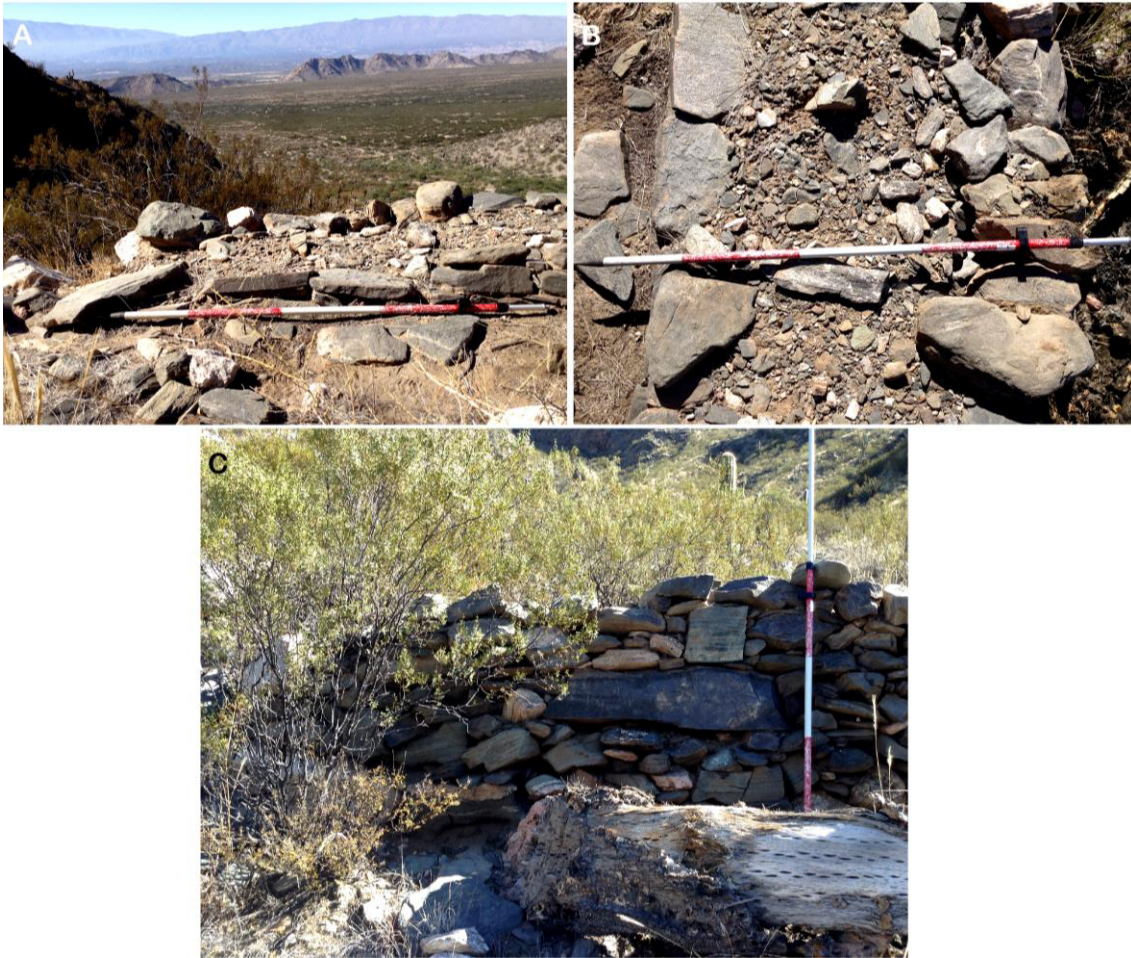
Figura 7.9. Muro 1 del Recinto 104 del sector XII⁶. A. Foto de frente en dirección Noreste-Sudoeste. B. Foto de planta en dirección Sudeste-Noroeste. C. Foto de frente en dirección Sudoeste-Noreste.

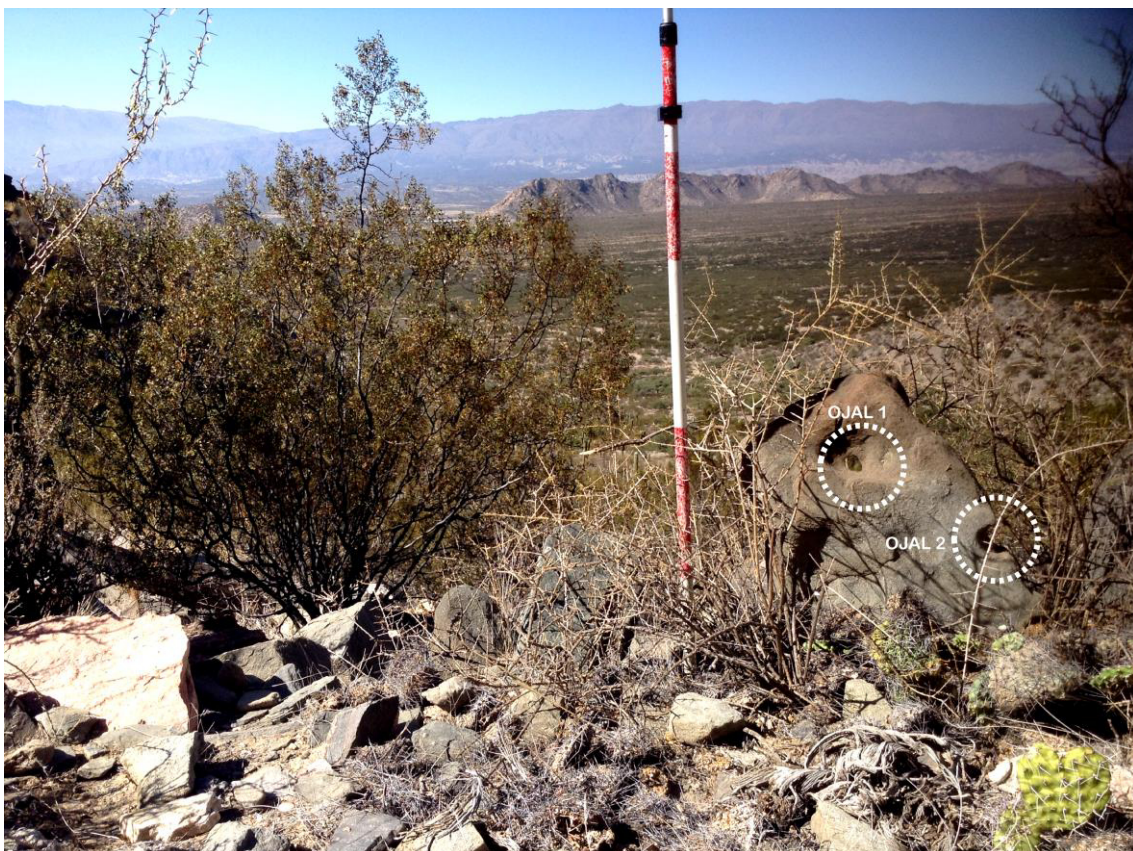
Figura 7.15. Recinto 106. Laja con dos ojales.

Quilmes aparecen en los recintos residenciales de la zona baja de Quilmes. Y los describe como lajas levemente inclinadas que cuentan con perforaciones en su borde superior. El uso de dos lajas con ojales enfrentadas habría sido para dividir en momentos específicos un espacio. Bruch, hace referencia a la existencia de una laja con un ojal en su borde superior para el valle de Tafí (Bruch 1911: 14 en Rampa 2016). Rampa (2016) recientemente trabajó con los ojales identificados en el puesto ganadero Pichanal 4. El autor mencionó la existencia de cinco (n: 5) ojales e interpretó distintos tipos de uniones por medio de una soga. Para Rampa (2016: 167) los ojales en el puesto ganadero habrían tenido dos propósitos: índole ritual -haciendo referencia a *chikitipi*- y otro funcional -atar los toldos a los ojales para construir un refugio de pastores-.

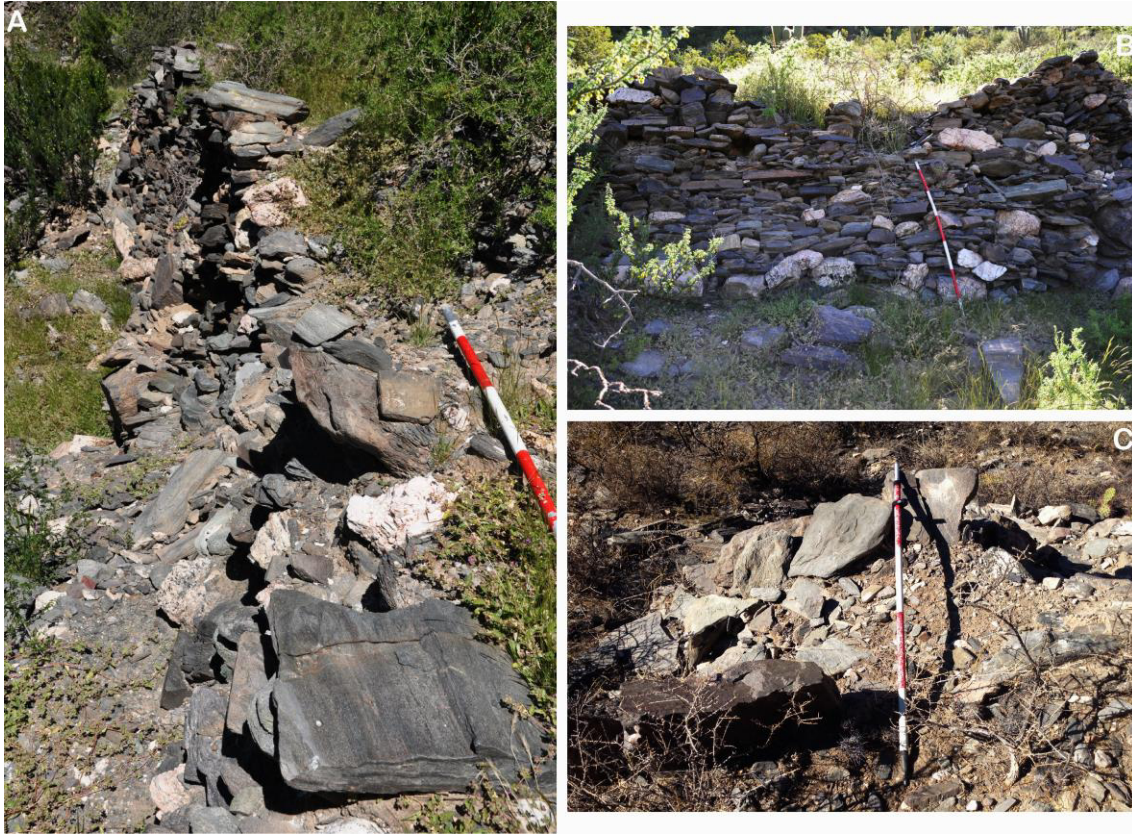
Figura 7.18. Estructura 26 del sector XII. A. Foto de perfil en dirección Noreste-Sudoeste. B. Foto de frente en dirección Sudoeste-Noreste. C. Foto de planta en dirección Noreste-Sudoeste, se observa con claridad la distancia entre la estructura aterrazada y la laja clavada de punta a aproximadamente 40 cm de distancia.

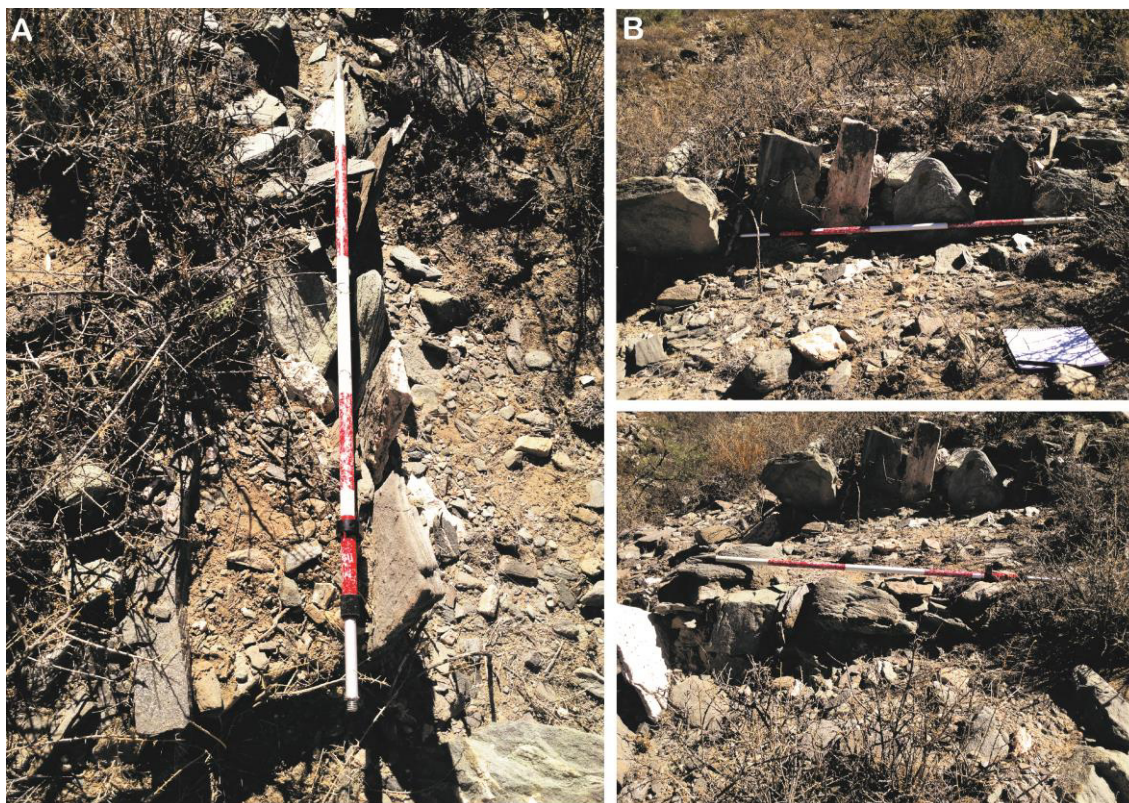
Figura 7.19. A. Muros 1 y 2 de terraza 121 con vista de perfil en dirección Sudoeste-Noroeste. B. *Superior*: Muro 2, vista externa en dirección Este-Oeste. *Inferior*: Muro 4, vista externa en dirección Sudoeste-Noroeste.
